РЕСТАВРАЦИЯ В НИЖНЕМ НОВГОРОДЕ И НИЖЕГОРОДСКОЙ ОБЛАСТИ В СОВЕТСКИЙ ПЕРИОД

Монография

Реставрация в Нижнем Новгороде и
Нижегородской области
в советский период

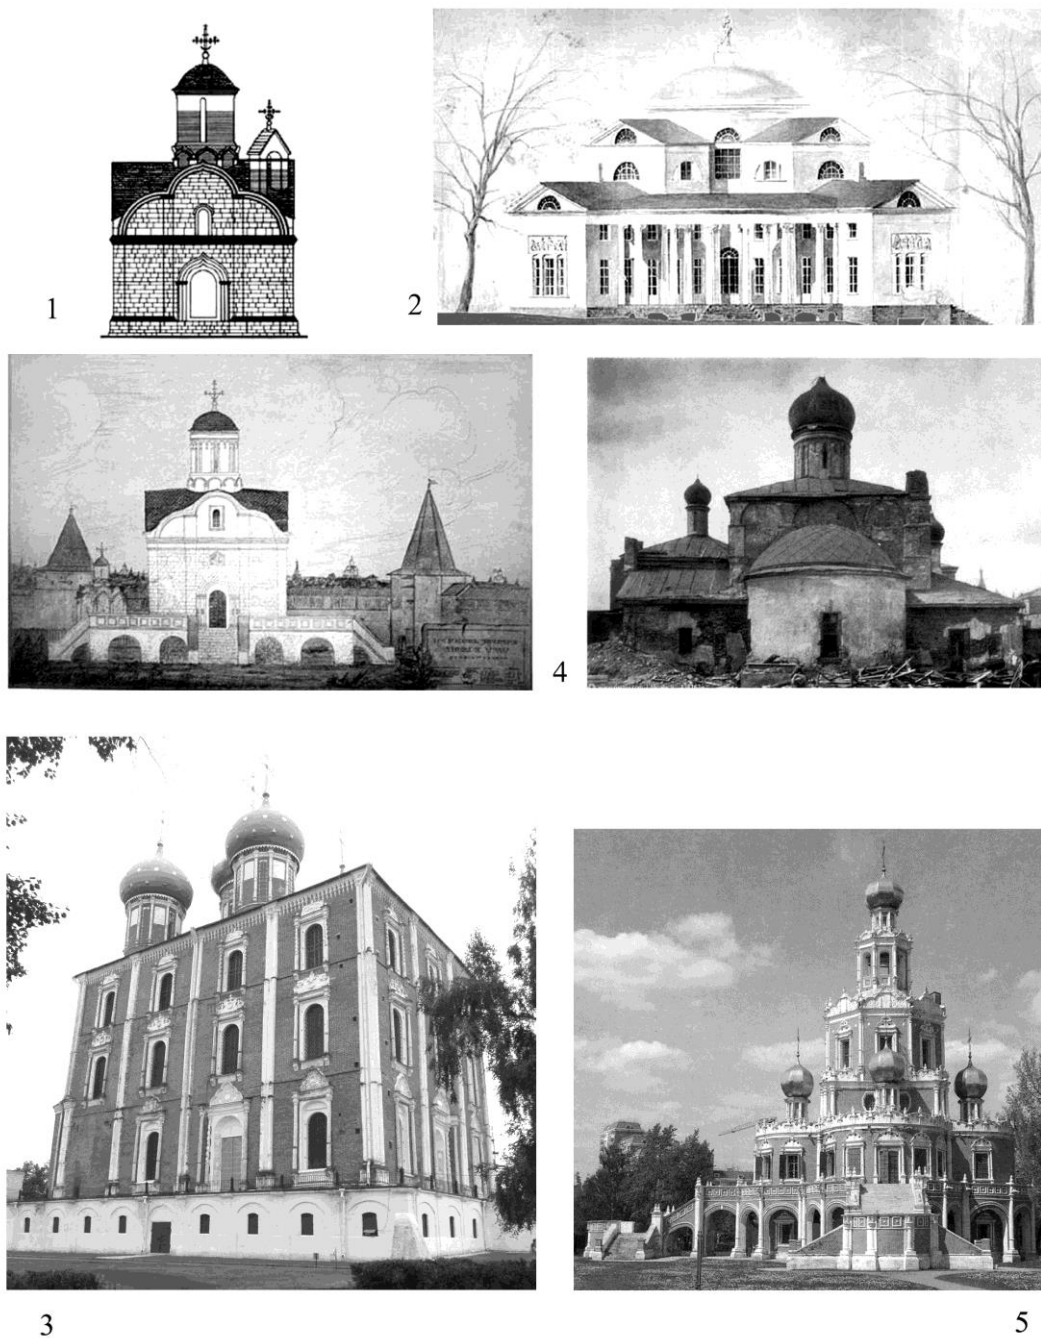
Рис. 1. Объекты реставрации, выполненные в Центральных научно-реставрационных мастерских:
 1 - церковь Трифона в Напрудном (Москва), проект реставрации; 2 - дворец Дурасовых в Люблино, проект реставрации; 3 - Успенский собор в Рязани, современный вид;
 4 - церковь Зачатия Анны, что в Углу (Москва), проект реставрации и вид до реставрации; 5 - церковь Покрова в Филях, современный вид

Восстановление первоначальных форм и декора на основе натуральных остатков и инженерное укрепление фундаментов осуществлено на Успенском соборе в Рязани (арх. Гендель Э.М., Гринберг С.И., Михайловский Е.В., 1956 г.). Было зафиксировано, что в отдельных частях фундаменты были положены на культурный слой разной мощности, поэтому при реставрации была произведена подводка фундаментов столбами, а под стенами южной части собора устроили новые фундаменты [73] (рис. 1).

Реставрация с разборкой колокольни и удалением наслоений позднего времени проведена в 1950-1960 гг. на церкви Зачатия Анны, что в Углу в Зарядье (Москва) (арх. Давид Л.А., Альтшуллер Б.Л., Подъяпольский С.С.). На церкви было выполнено раскрытие первоначальных завершений, сохранена главка XVII в., раскрыты заложенные окна, порталы, восстановлены многочисленные архитектурные детали. Одна-

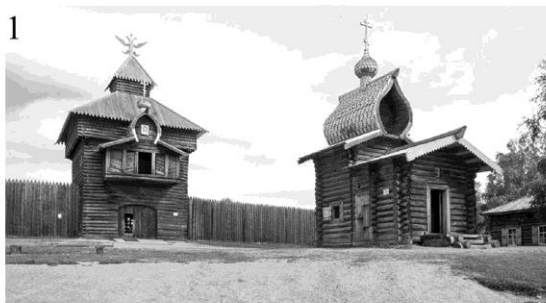
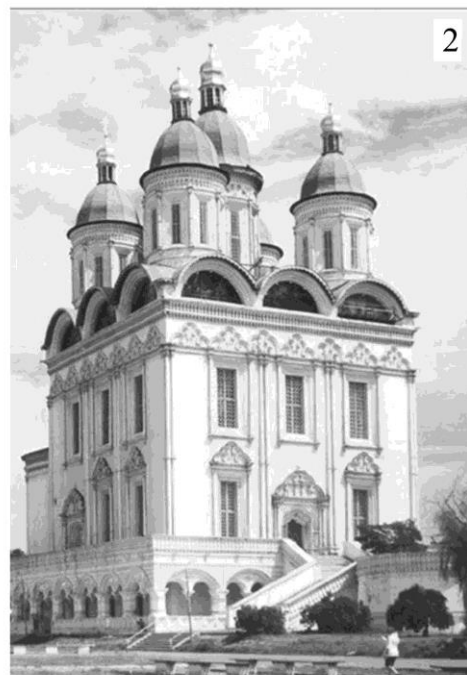
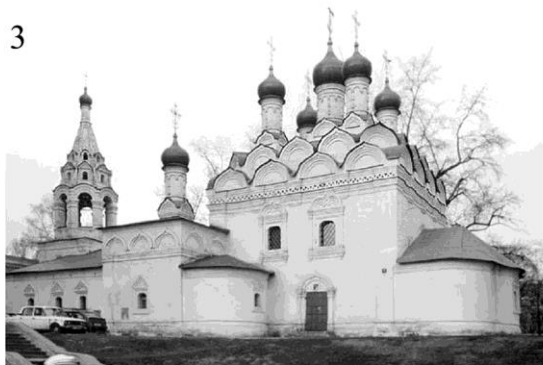
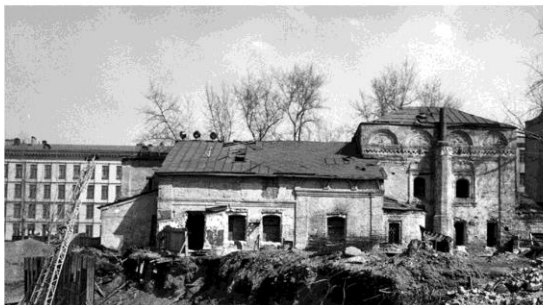
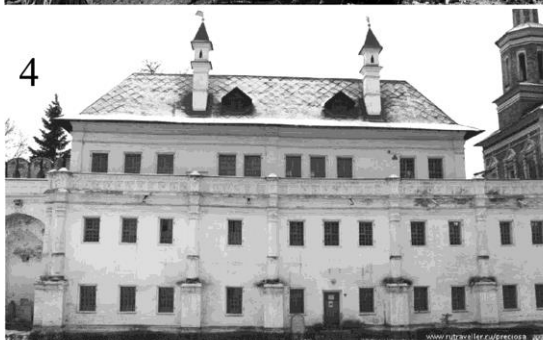
Рис. 2. Объекты реставрации, выполненные Центральными научно-реставрационными мастерскими: 1 - Илимский острог. Вид Спасской башни и Казанской церкви после реставрации; 2 - Успенский собор Астраханского кремля, вид после реставрации; 3 - церковь Симеона Столпника в Москве, вид до и после реставрации; 4 - Маринские палаты Новодевичьего монастыря, вид после реставрации; 5 - Троицкий собор Троице-Сергиевой лавры, проект реставрации

В церкви Симеона Столпника в Москве (арх. Савицкая О.Д., 1969 г.) целостная реставрация проводилась на основе данных натурного обследования, а также дополнительного использования аналогий и архивных фотографий памятника. В результате реставрационных работ были разобраны пристройки и элементы поздних преобразований, искажавшие вид здания; снят культурный слой до уровня XVII в. и вымощен участок вокруг церкви. В первоначальном виде восстановили сводчатые перекрытия трапезной, два яруса кокошников и основной объем храма. Форма глав, высота барабанов и шатра колокольни восстанавливались на основе архивных фотографий с использованием

В Мариинских палатах Новодевичьего монастыря в Москве (арх. Романова Н.С., Ловкунас Н.А., 1978 г.) реставрация проведена с раскрытием первоначального вида памятника на конец XVII в. Реставрация предполагала раскрытие древних оконных и дверных проемов, восстановление парапетов, галерей и постаментов. При реставрации была выполнена разборка поздней надстройки галереи и устройство высокой кровли с полицей и дымниками [95].

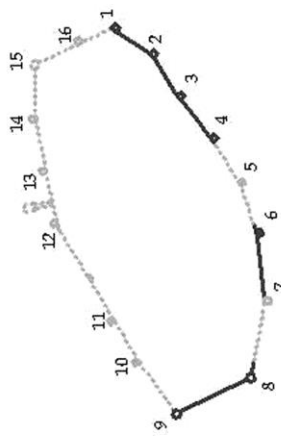
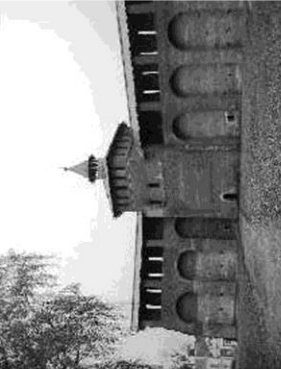
Кремель	Экспликация	План после реставрации	Современная фотофиксация
<p>Коломенский кремель реставрация: 1938-1977 гг.</p>	<p>1 - Пятищиповые ворота; 2 - Погорелая башня; 3 - Спасская башня; 4 - Семюновская башня; 5 - Вознесенская башня; 6 - Ямская башня; 7 - Ивановские ворота; 8 - Грановитая башня; 9 - Коломенская башня; 10 - Борисоглебская башня; 11 - Косые ворота; 12 - Тайницкая башня; 13 - Сапфиревская башня; 14 - Бобриневская башня; 15 - Свибловая башня; 16 - Застеночная башня.</p>

Вследствие многочисленных продолжительных разрушений в XVIII—XIX вв., коломенский кремль не раз реставрировался и ремонтировался. Однако истинная реставрация на нем началась в XX в. с 1938 г. под руководством архитектора А. М. Павлинова, который внес значительный вклад в сохранение этого комплекса. Утраченные башни не были воссозданы, до середины XX в. реставрационные работы велись на Ямской, Симеоновской, Спасской и Погорелой башнями, были также отреставрированы два прясла стен [106]. При этом был восстановлен их первоначальный облик XVI в.

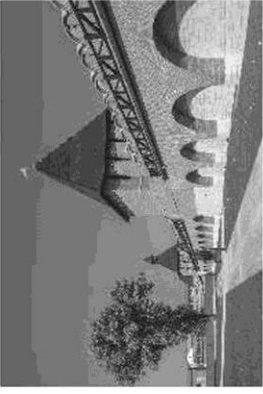
<p>Тульский кремль реставрация: 1951 - 2000-е гг.</p>	<p>1 - Спасская башня; 2 - Пятищипные ворота; 3 - Наугольная башня; 4 - Водяные ворота; 5 - башня "На погребу"; 6 - Ивановская башня; 7 - Никитские ворота; 8 - Никитская башня; 9 - Одоевские ворота.</p>

Рис. 5. Псковский, Казанский, Тульский кремли. План после реставрации

(Кутекрома) башня, пилон Троицких ворот; выполнены шатровые завершения башен и кровли над стенами. То есть по окончании работ был воссоздан силуэт ансамбля кремля со стороны р. Великой. Однако утраченные объекты были воссозданы на основе стилистического метода реставрации, что привело к определенной сухости и единообразию, несвойственным средневековым сооружениям (рис. 5).

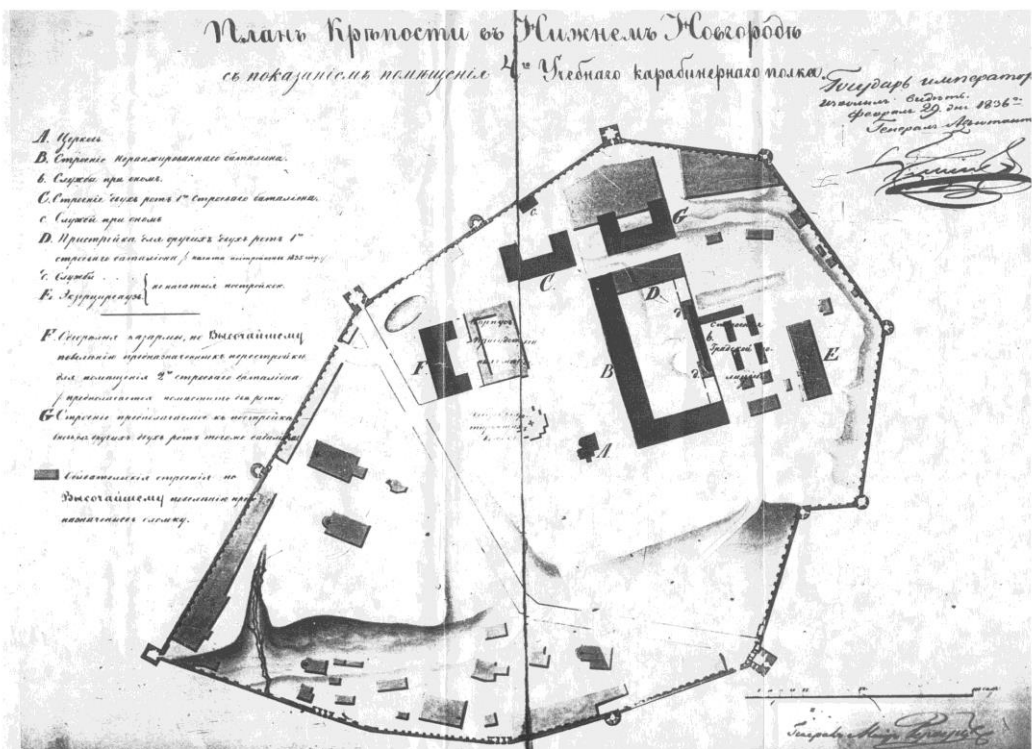
Рис. 7. Фрагмент панорамы Нижегородского кремля. Обмер 1827 г. Справа видна Ивановская башня, усиленная контрфорсами, с низким четырехскатным покрытием (вверху). План кремля 1836 г. (внизу)

План кремля 1836 г. (рис. 7) и съемка крепостных стен в 1842 г., выполненная инженером Корпуса инженеров путей сообщения и утвержденная полковником П. Готманом, подробно фиксируют планировку башен и стен с нишами. Причем на плане 1842 г. все ниши

В это же время для улучшения сообщения с территорией кремля, т.к. узкие ворота в Ивановской и Дмитриевской башнях затрудняли движение, около Дмитриевской башни был выполнен арочный проем в размер внутренней ниши, а около Ивановской башни – широкий прямоугольный проем, оба проема отмечены на плане 1836 г. (рис. 7). Впоследствии были пробиты новые арочные ворота в пряслах между Кладовой и Дмитриевской и между Пороховой и Георгиевской башнями.

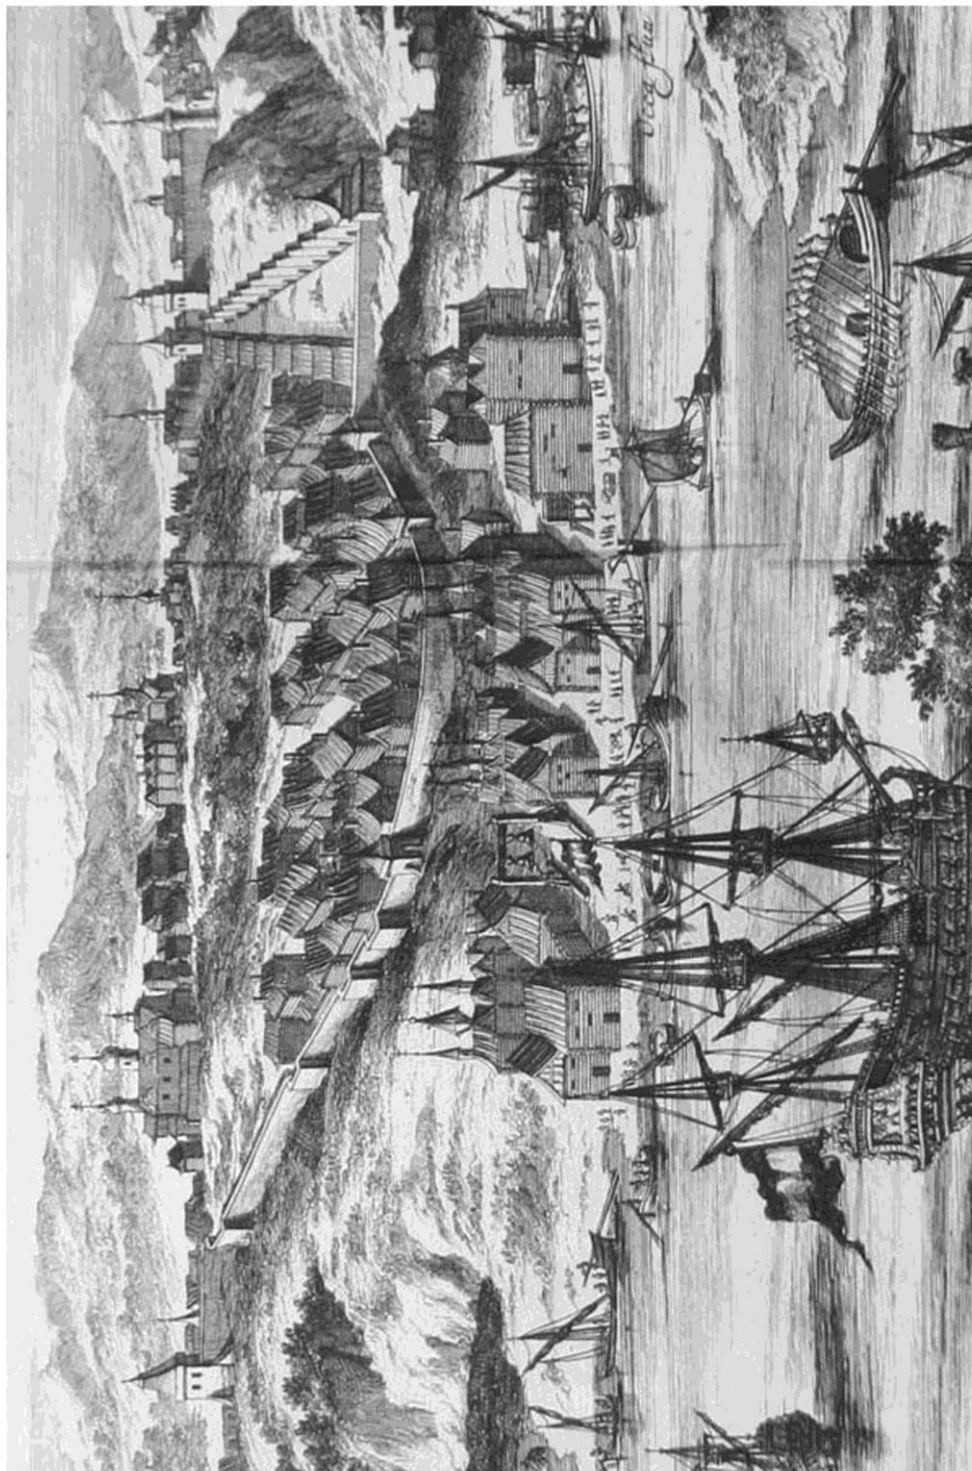
Рис. 11. Панорама Нижнего Новгорода. Гравюра А. Олери по изданию 1727 г.

эскизного проекта по восстановлению древнего вида башен, прежде всего их завершений, послужила гравюра А. Олеария по изданию 1674 г., которая была расшифрована и увязана с обмерами и изучением в натуре верхних ярусов башен [114]. Хотя отношение в мастерской к этой гравюре было неоднозначно и по отдельным мнениям нельзя было основываться на этом изображении (рис. 11).

турно значительной и приобретает свойственные главным башням черты монументальности (рис. 25). Принятое построение объема башни, выступающего над крепостными стенами, также соответствует изображению на гравюре А. Олеария (рис. 11).

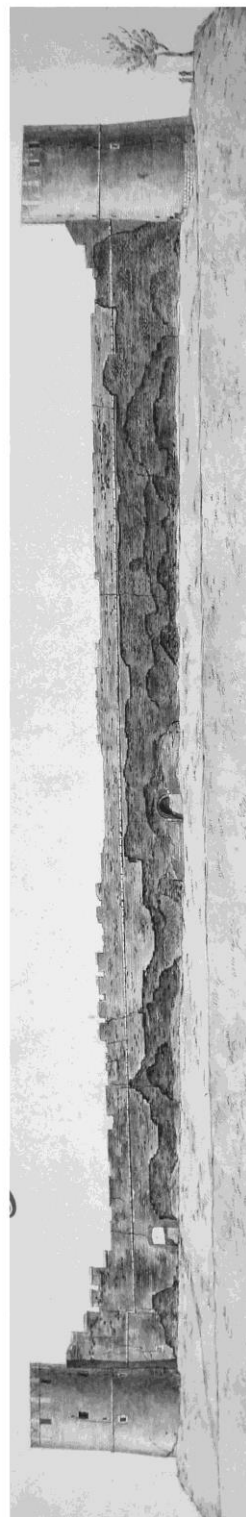
Рис. 12. Фасады прясел стен: между Кладовой и Дмитриевской башен (вверху), между Никольской и Кладовой башен (в центре), между Северной и Тайницкой башен (внизу). Обмер С.Л. Агафонова и Е.П. Агафоновой, 1950 г.
 Научный руководитель работ по обследованию, автор проекта реставрации кремля - И.В. Трофимов (ГАСДНО).
 Чертежи показывают сильное разрушение лицевого слоя кладки

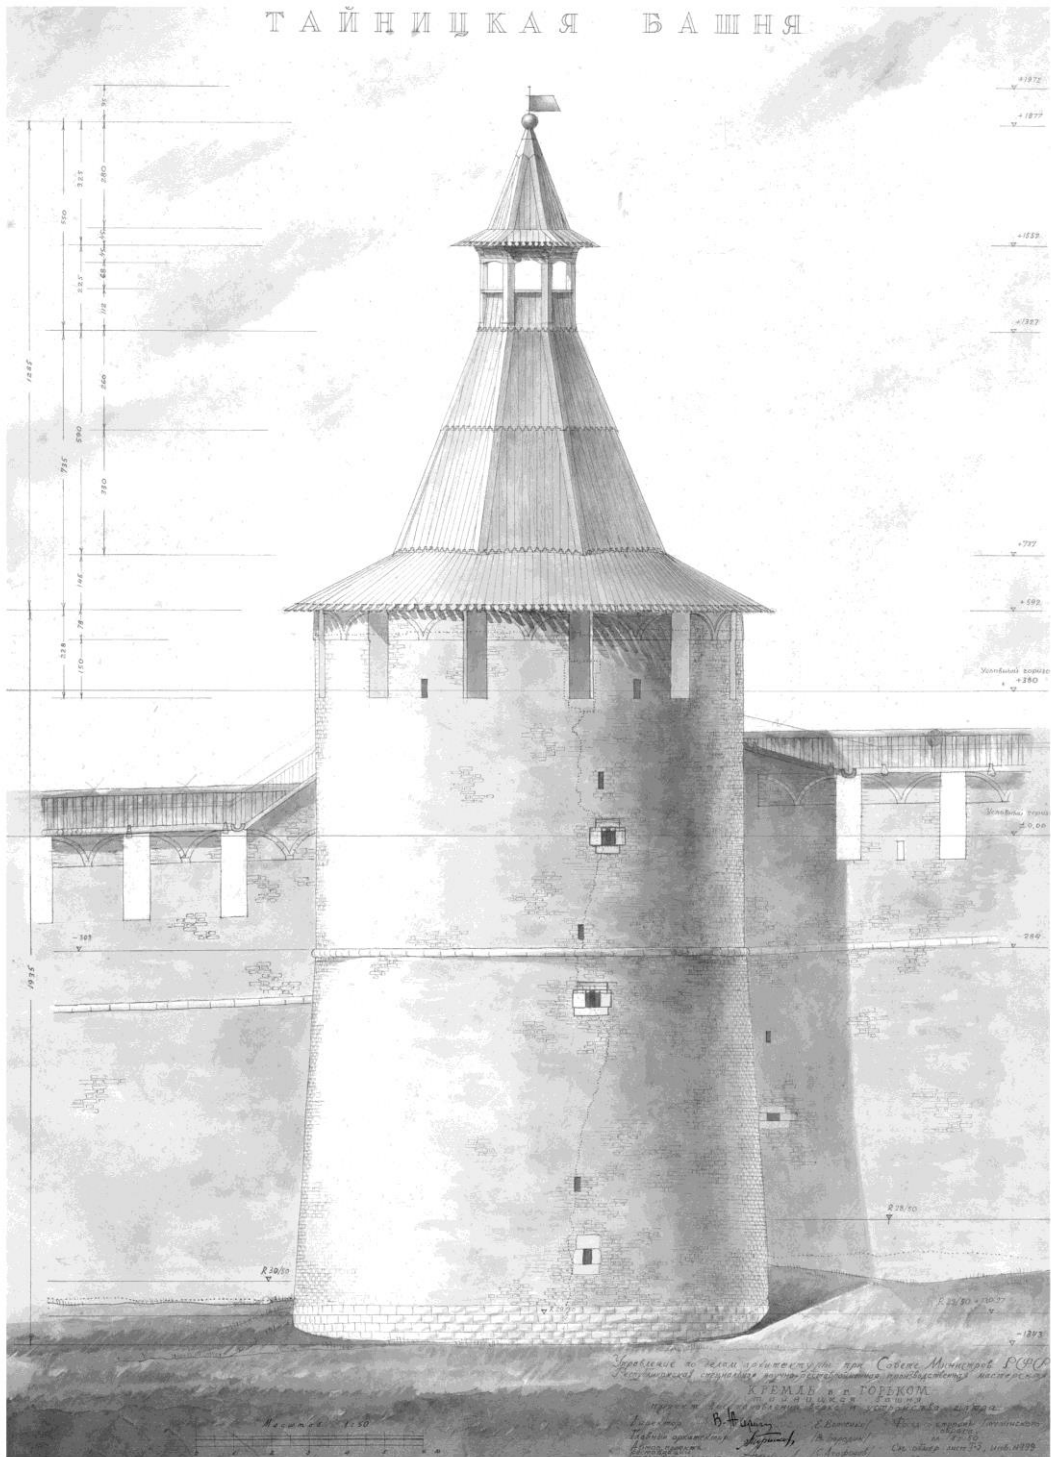
Рис. 20. Тайницкая башня. Фасад со стороны Почайнского оврага. Проект восстановления верха и устройства шатра. Автор С.Л. Агафонов, 1954 г. (ГАСДНО)

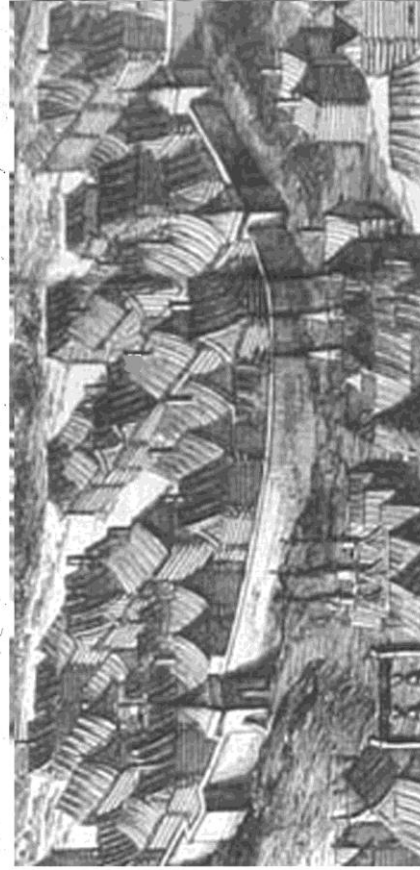
Рис. 32. Фрагмент развертки стен с Зачатской и Белой башнями. Эскизный проект реставрации арх. С.Л. Агафонова, 1969 г. (вверху). Вид Борисоглебской, Зачатской и Белой башен по гравюре А. Олеария, фрагмент (внизу). Неточность рисунка подтверждает тот факт, что все три башни показаны квадратными с 4-гранными шатрами, в то время, как две из них - Борисоглебская и Белая - круглые и имеют конусообразные шатры

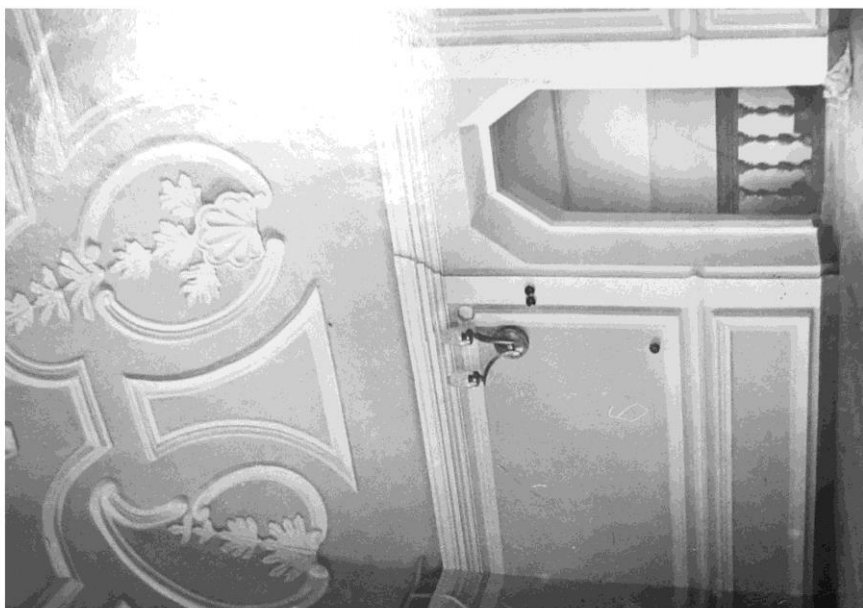
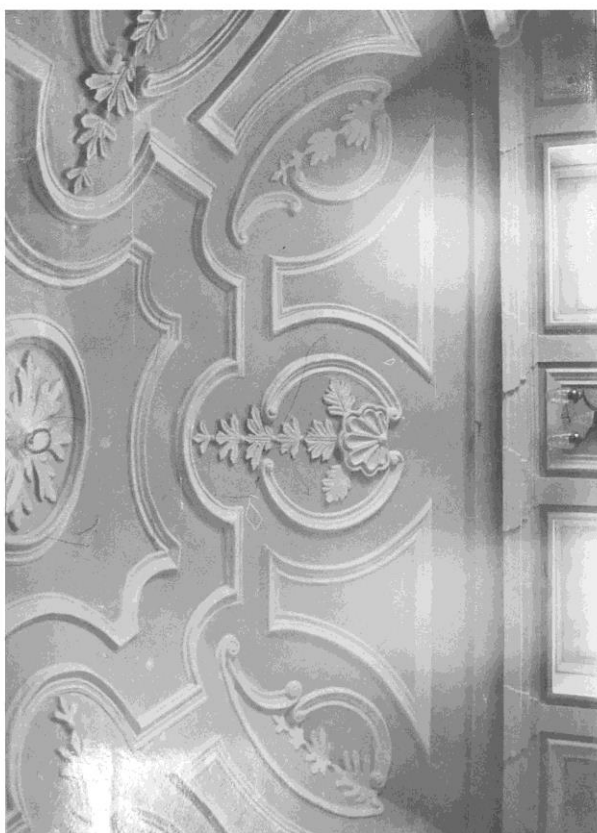
Рис. 39. Палаты Пушкиковых. Фрагмент интерьера южной палаты второго этажа.
Декор сводчатого перекрытия. Фото после реставрации

При реставрации было восстановлено местоположение и габариты древних окон. При обследовании было выявлено, что древние откосы не закладывались (только частично стены у четвертей), а над проемами идет регулярная кладка без видимых следов переделок. То есть оконные проемы были прямоугольными в откосах с прямыми перемычками, следов которых найти не удалось, поэтому проектом предполагалось, что проемы в четвертях могли быть арочными [6]. В интерьерах палат на втором этаже восстановлен декор на сводчатом перекрытии, характерный для стиля «петровского барокко» (рис. 39).

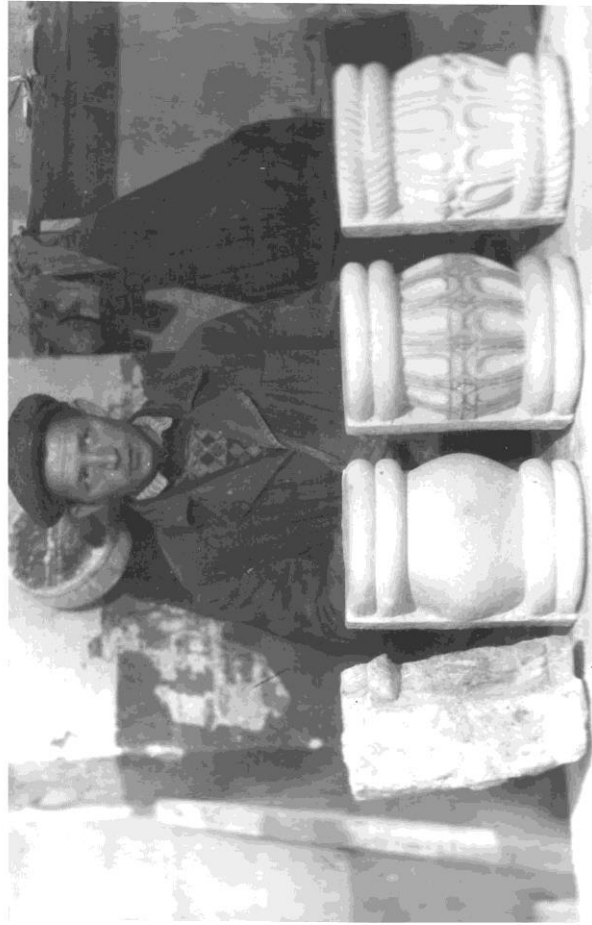
Рис. 42. Архангельский собор. Реставрация каменных декоративных элементов (лычек) на порталах. Фото 1960-х гг. (ГАСДНО)

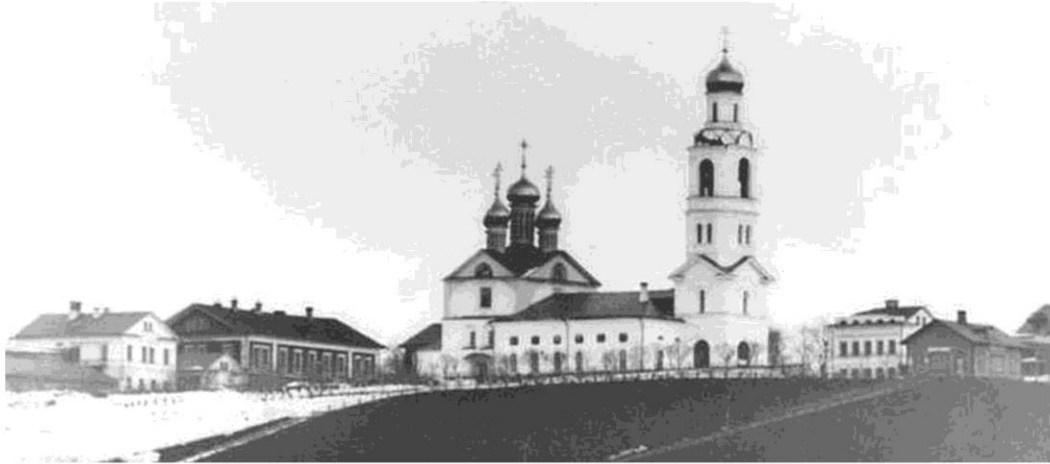
Рис. 45. Успенская церковь на Ильинской горе. Вид церкви в речной панораме.
 Фото, начало XX в. (вверху). Проектное предложение по организации территории
 около Успенской церкви и палат Олисова. Рисунок С.Л. Агафонова, 1965 г. (ГАСДНО)

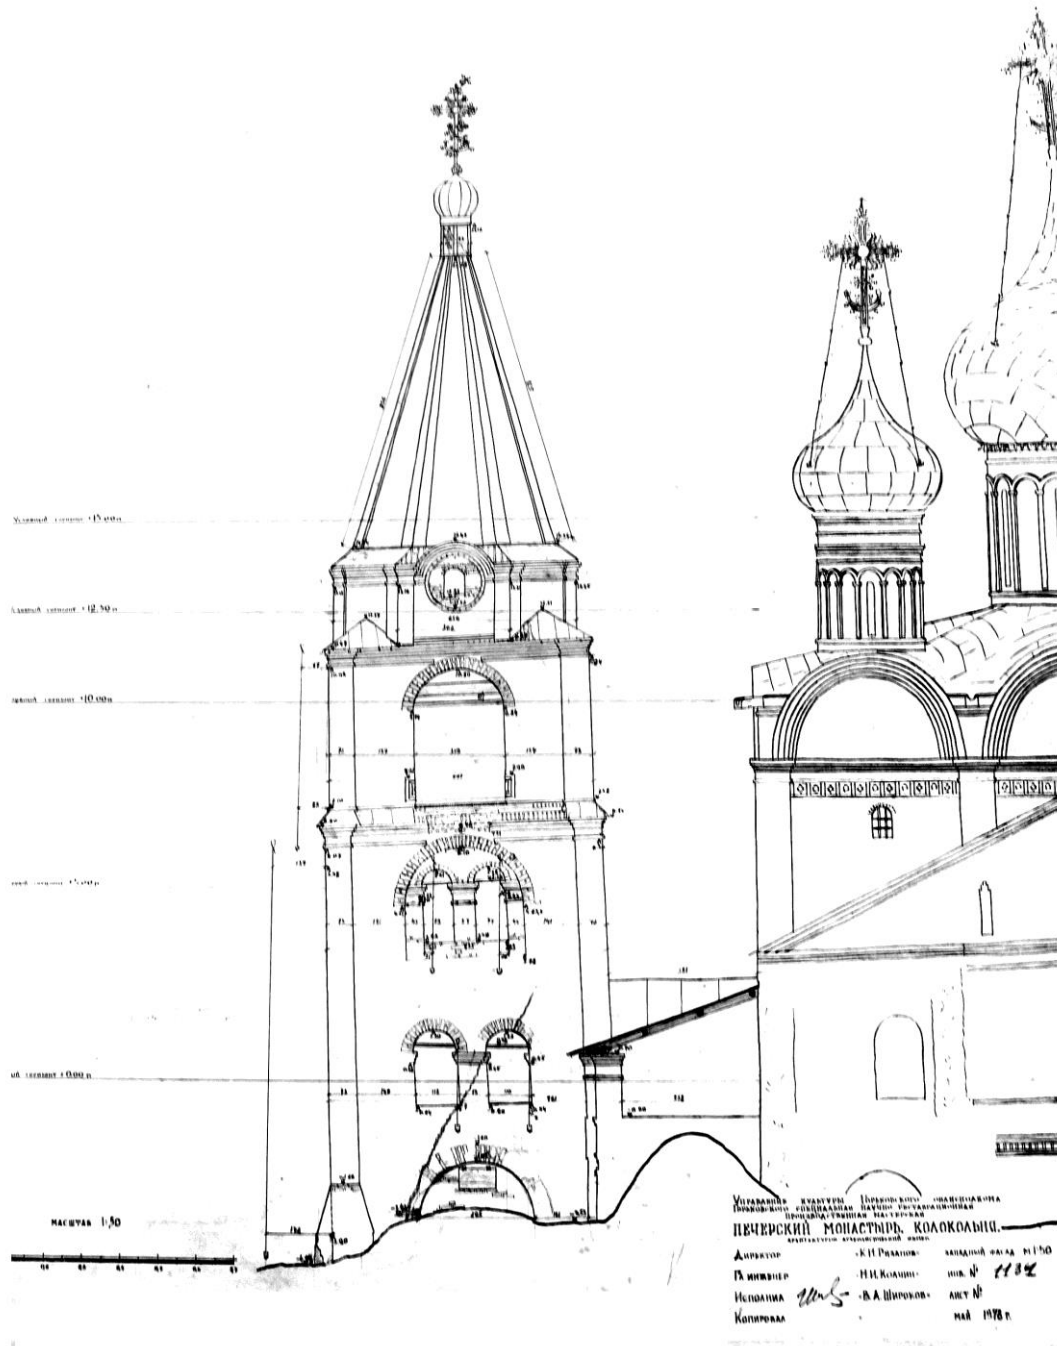
Рис. 53. Печерский монастырь. Колокольня. Западный фасад.
Обмер, арх. В.А. Широков, 1978 г.

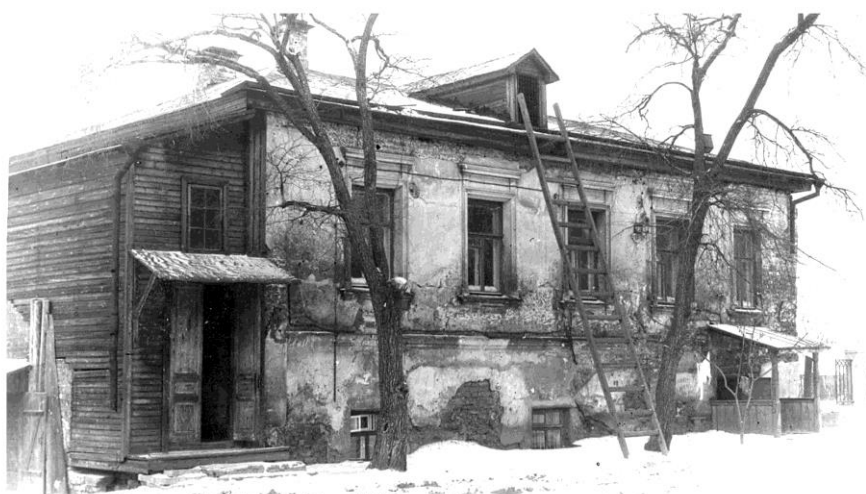
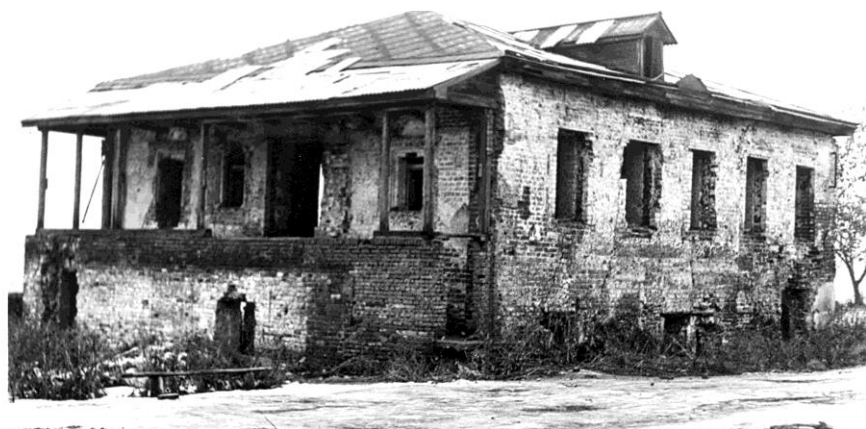
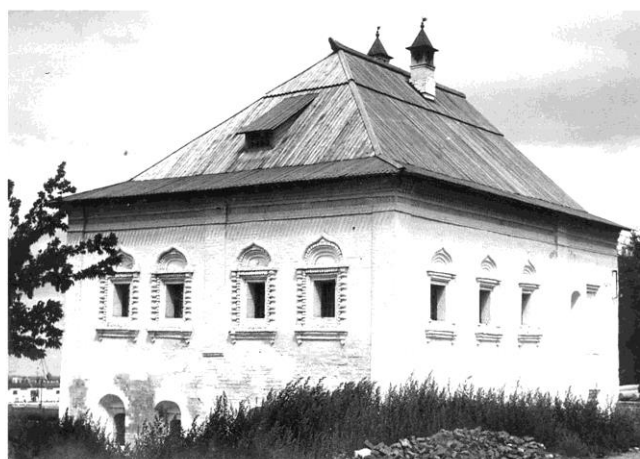
Рис. 56. Благовещенский монастырь. Палаты: 1 - вид в середине XX в. Фото; 2 - вид до начала реставрации. Фото, 1970-е гг.; 3 - вид после реставрации. Фото, 1980-е гг.

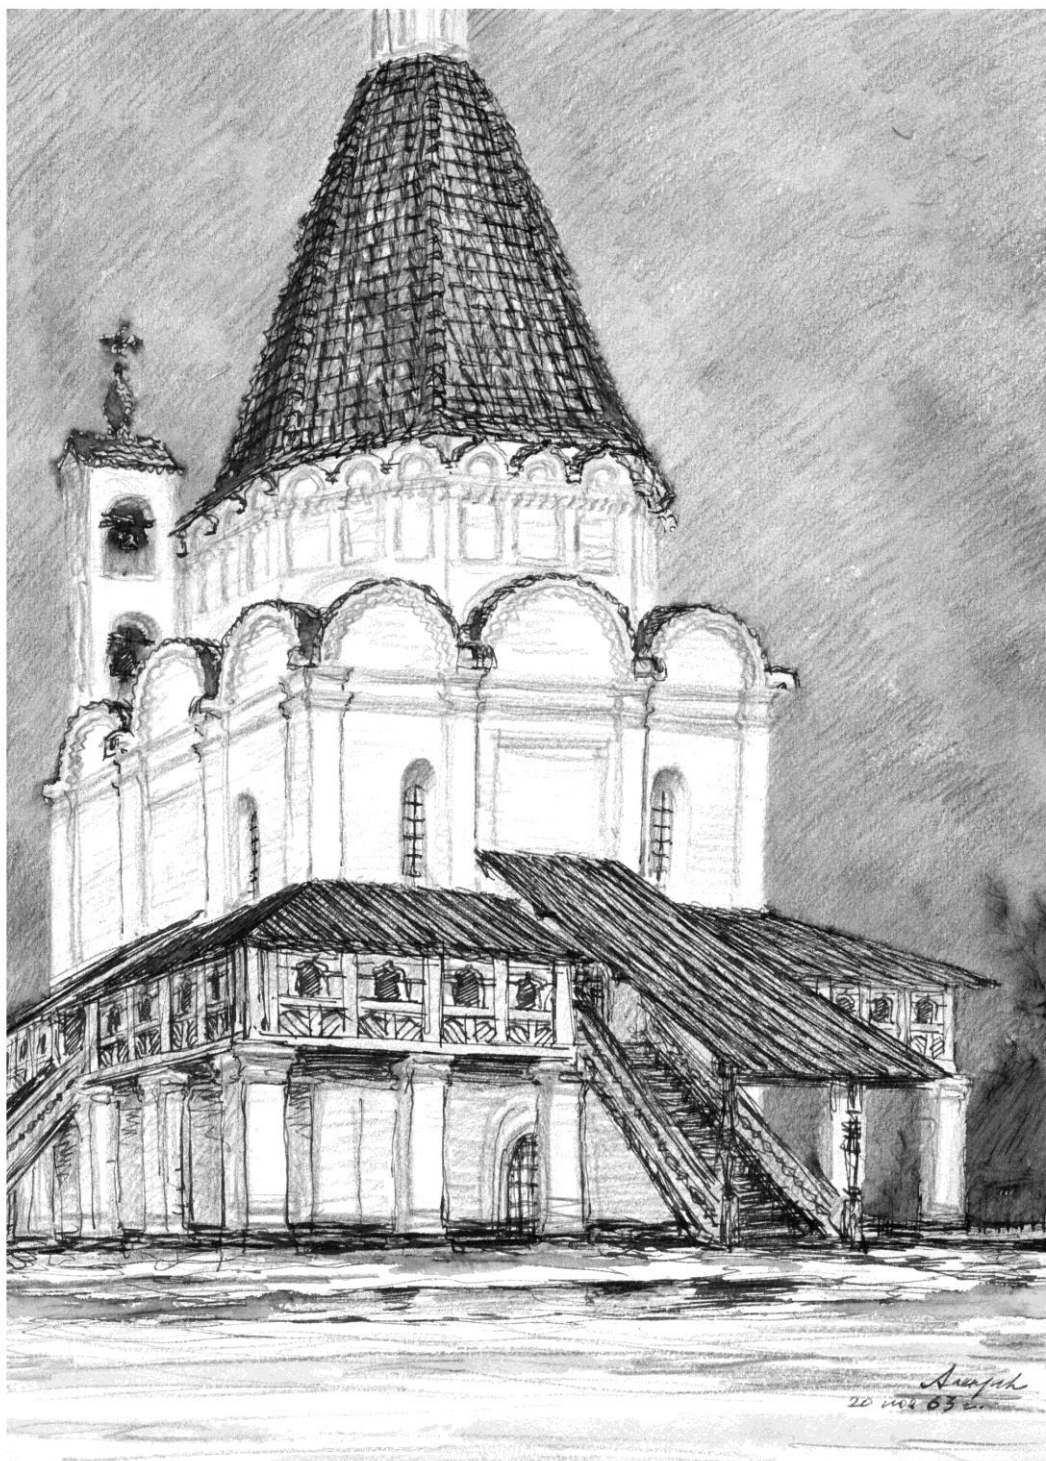
Рис. 68. Никольская церковь в Балахне. Общий вид с реконструкцией галереи и звонницы.
Рисунок С.Л. Агафонова, 1963 г.

Одновременно с разработкой основного проекта реставрации С.Л. Агафонов предложил свой вариант первоначального облика храма (рис. 68), который вносил существенные коррективы по сравнению с проектом Е.А. Окишева. К ним относятся следующие: деревянные

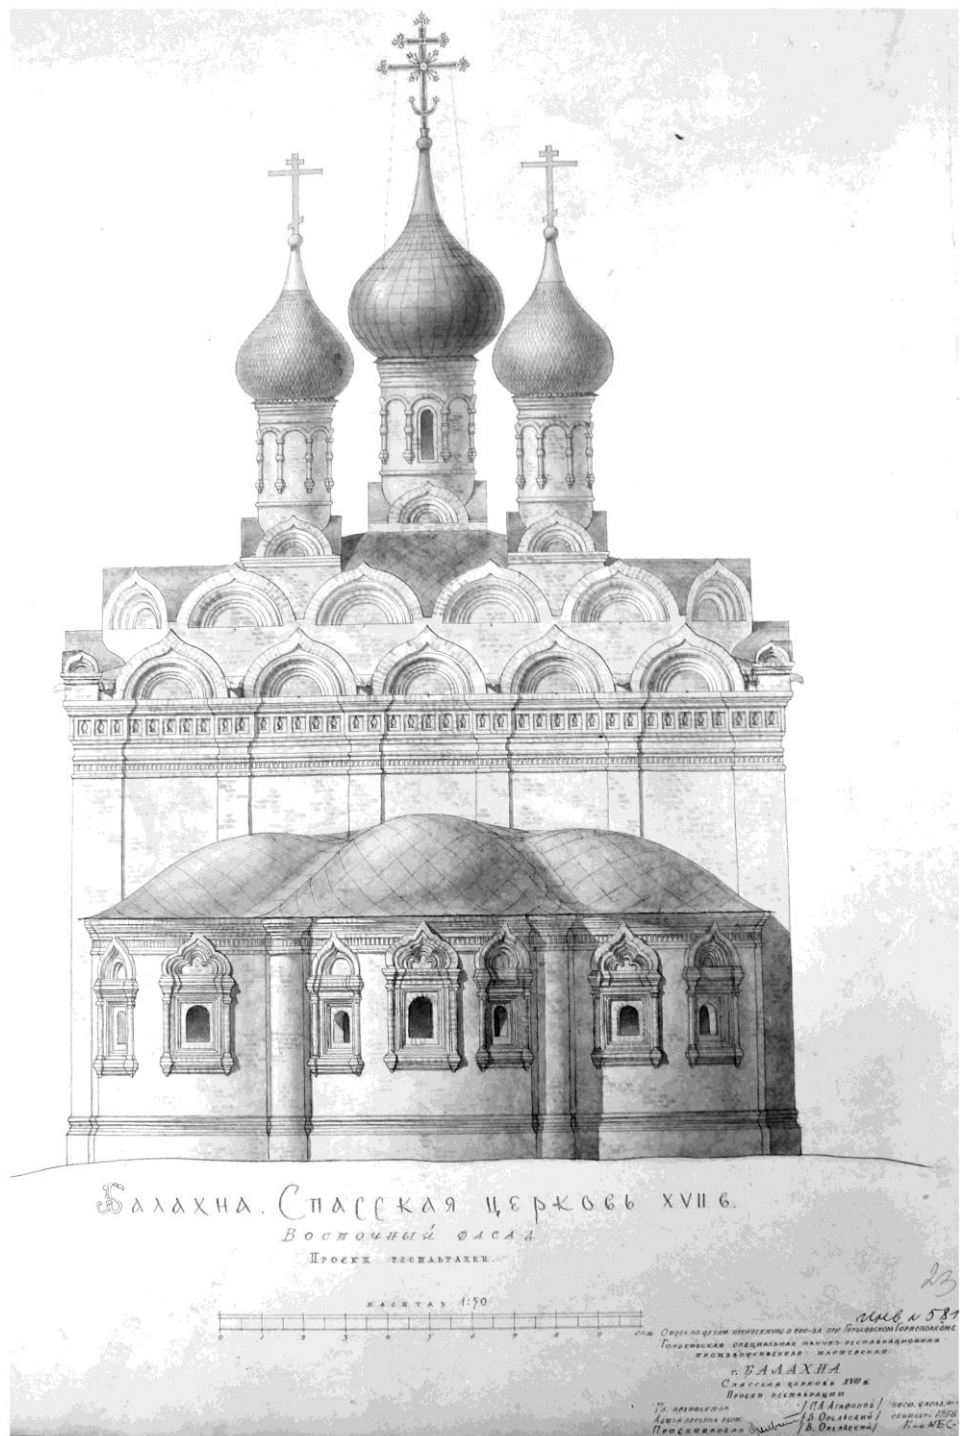
Рис. 70. Спасская церковь в Балахне. Восточный фасад. Проект реставрации, арх. В.В. Орельский, 1958 г.

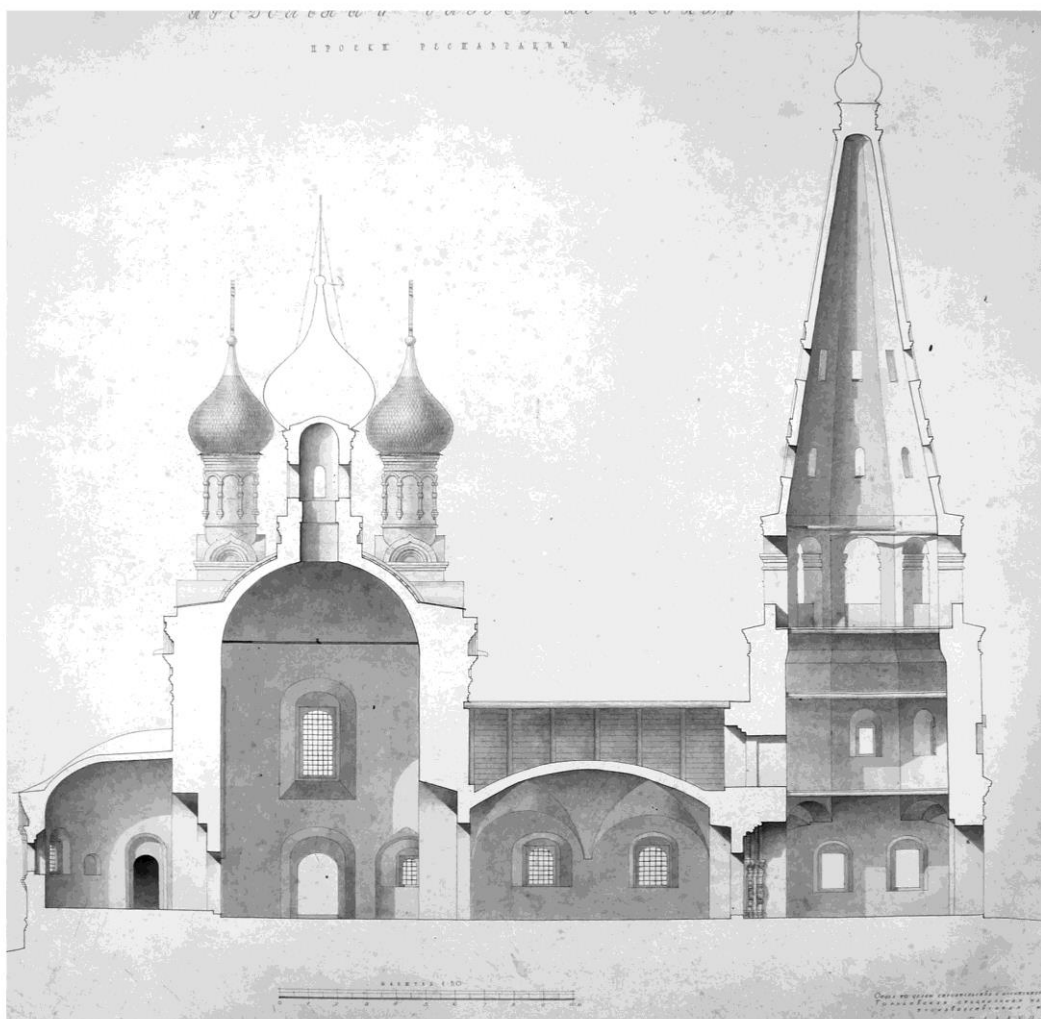
Рис. 71. Спасская церковь в Балахне. Продольный разрез. Проект реставрации.
Арх. В.В. Орельский, 1958 г.
