ЛЕТНЯЯ ДАЧА БУГРОВА – ПАМЯТНИК АРХИТЕКТУРЫ
«РУССКОГО» СТИЛЯ В НИЖЕГОРОДСКОЙ ГУБЕРНИИ XIX В.
ИСТОРИЯ, РЕСТАВРАЦИЯ

Учебное пособие

Учебное пособие посвящено истории строительства и реставрации летней дачи Бугрова – объекта культурного наследия регионального значения Нижегородской области. Рассматриваются основные этапы проекта реставрации дачи с приведением историко-архивных, графических и проектных материалов. Используются материалы и обмерные чертежи, выполненные на кафедре истории архитектуры и основ архитектурного проектирования ННГАСУ, ООО ННПЦ «Практика», а также архива Володарского музейного центра.

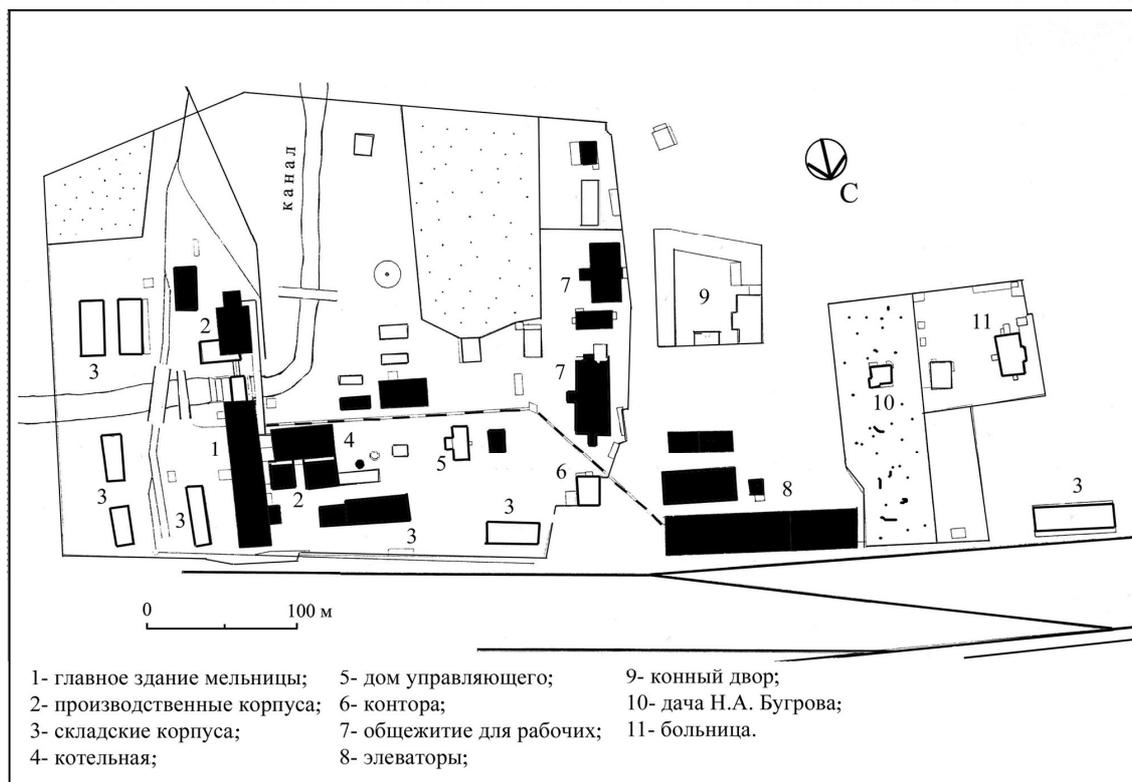
Рис. 1. План комплекса Передельновской мельницы. Реконструкция, начало XX в.
 Чертеж автора. Тонем выделены каменные здания

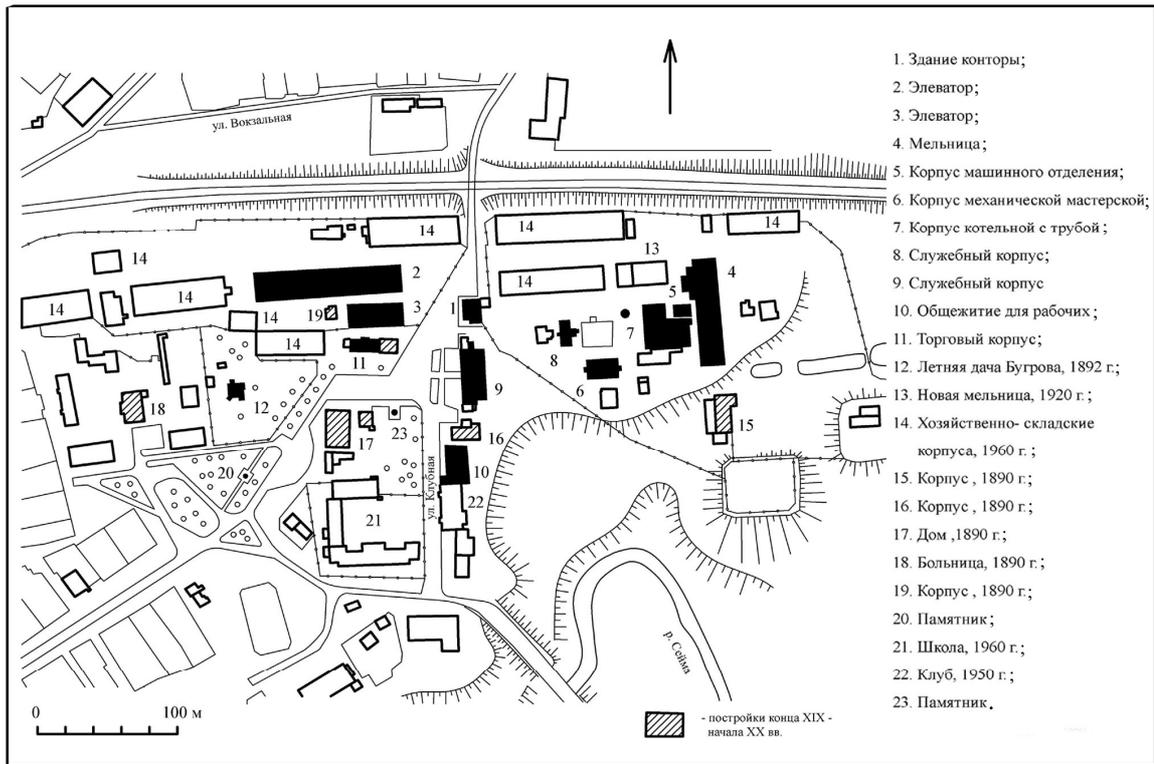
Рис. 1. Современный генеральный план центра г. Володарска с обозначением исторических зданий мельницы. Чертеж автора

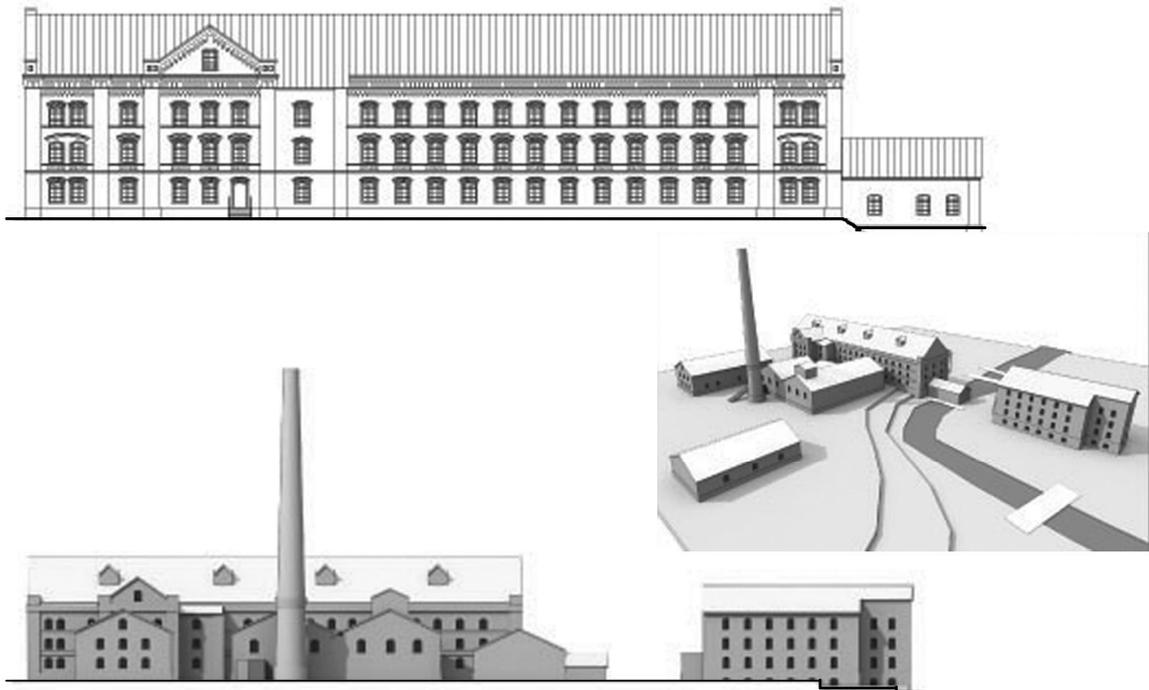
Рис. 2. Комплекс мельницы. Фасад главного корпуса (вверху). Развертка и общий вид. Реконструкция Н.М. Кураевой

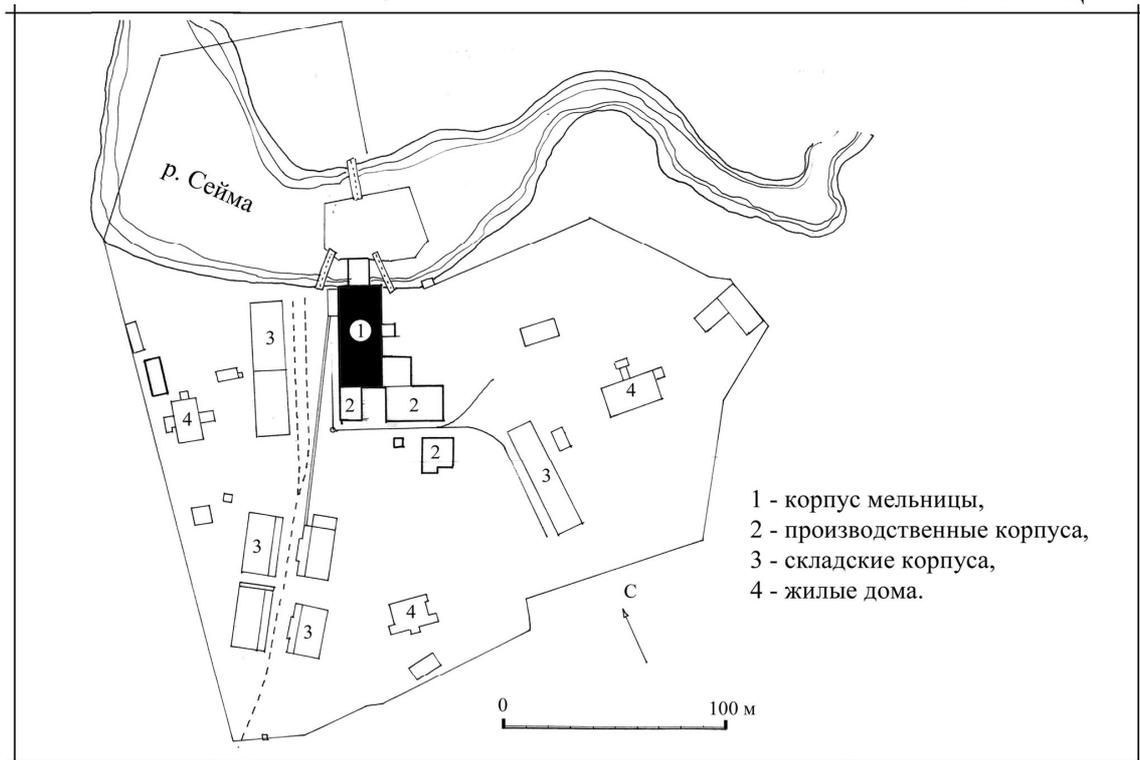
Рис. 1. План мельницы. Реконструкция, начало XX в. Чертеж автора

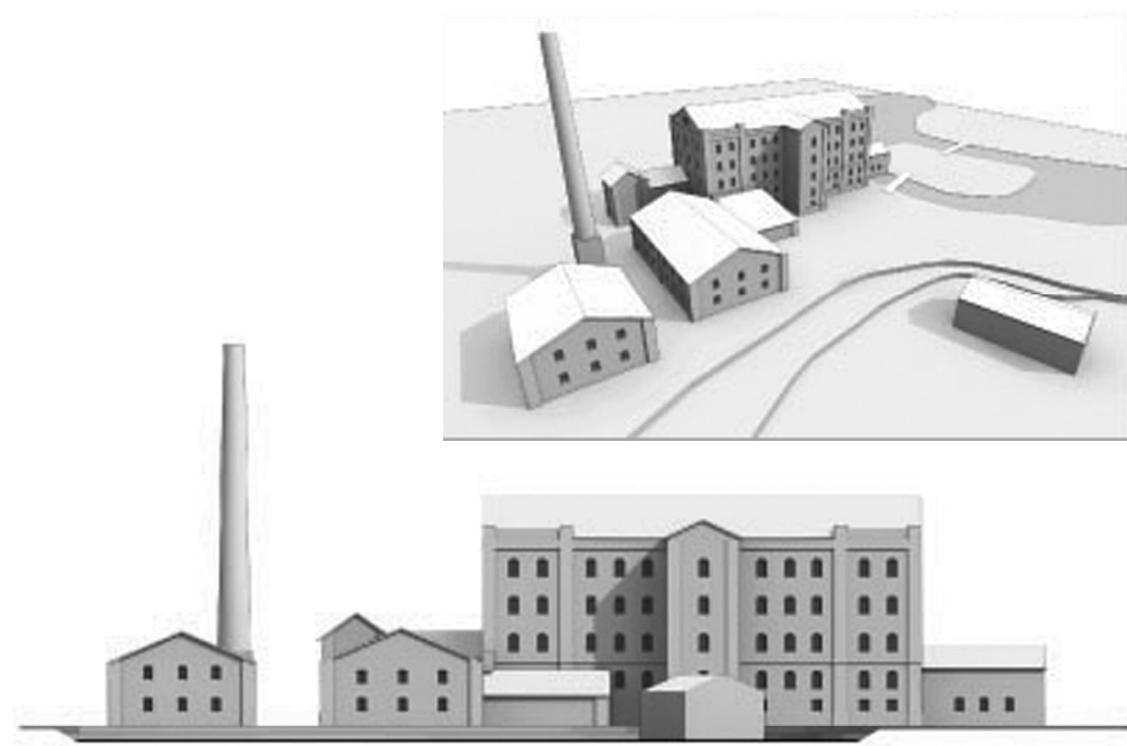
Рис. 2. Развертка и общий вид мельницы. Реконструкция Н.М. Кураевой

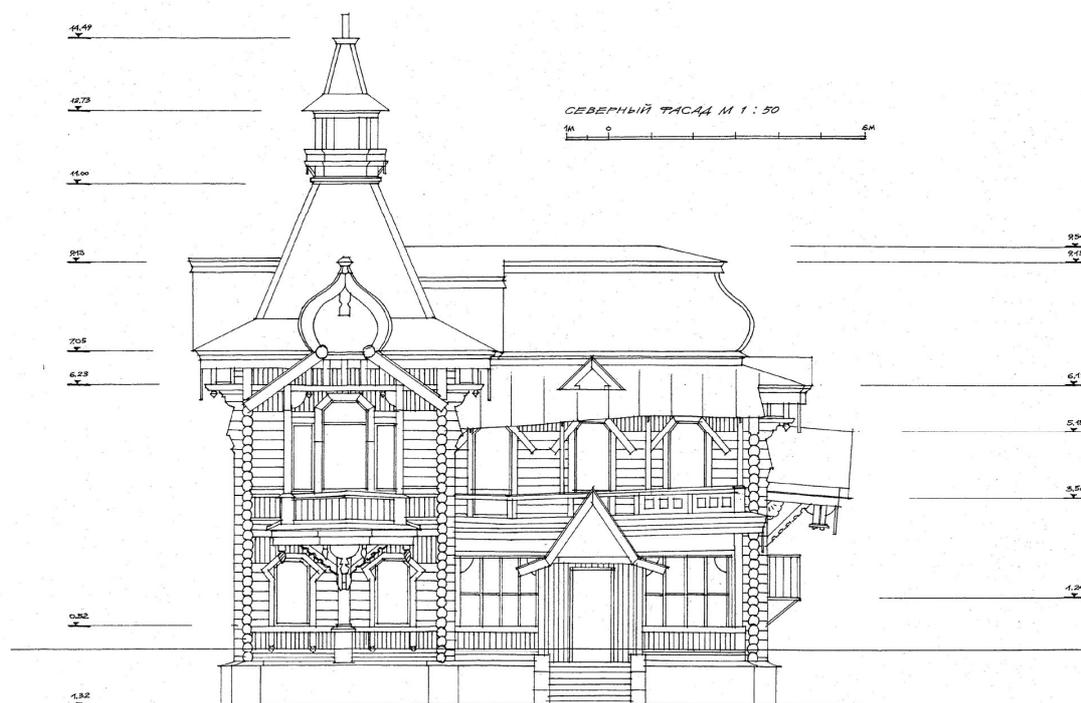
Рис. 1. Северный фасад дачи. Обмерный чертеж, 2007 г.

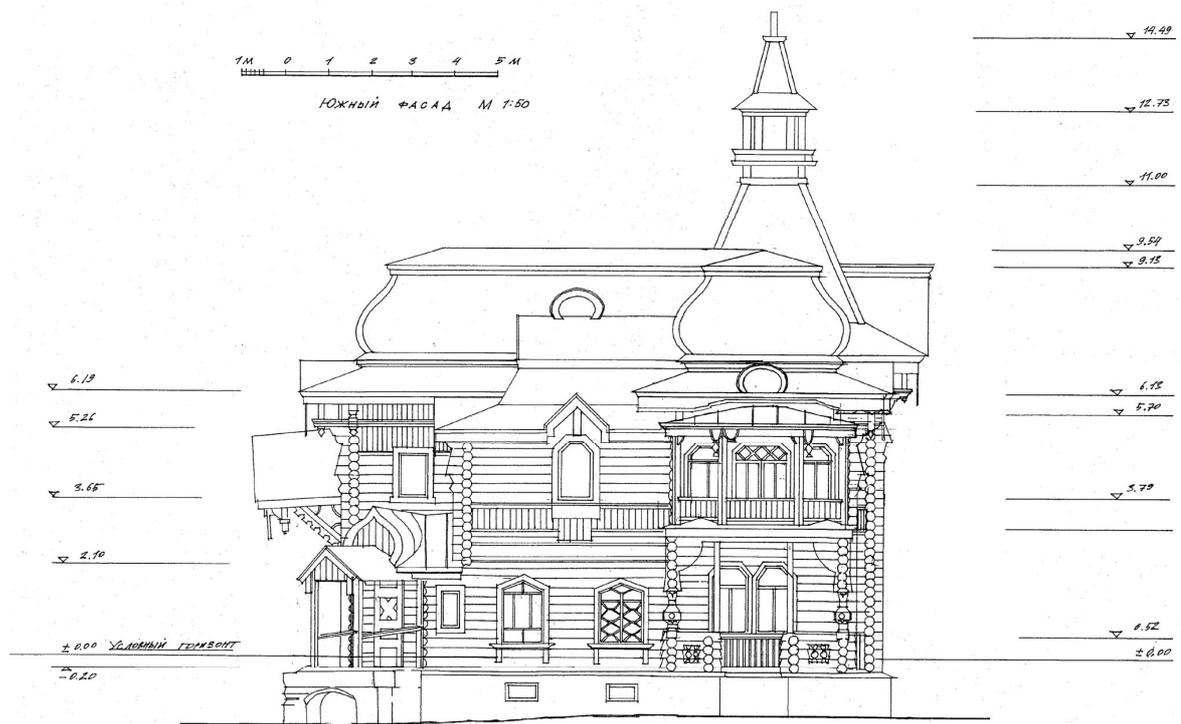
Рис. 1. Южный фасад дачи. Обмерный чертеж, 2007 г.

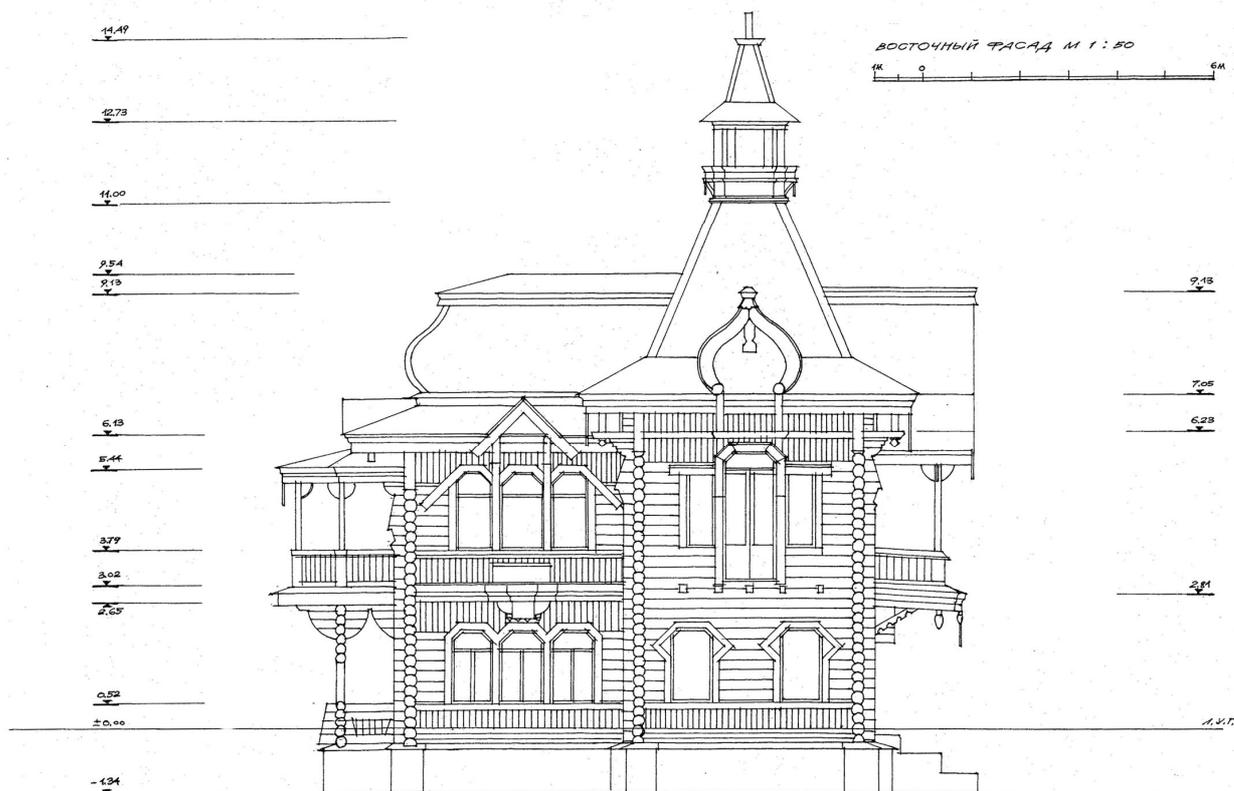
Рис. 1. Восточный фасад дачи. Обмерный чертеж, 2007 г.

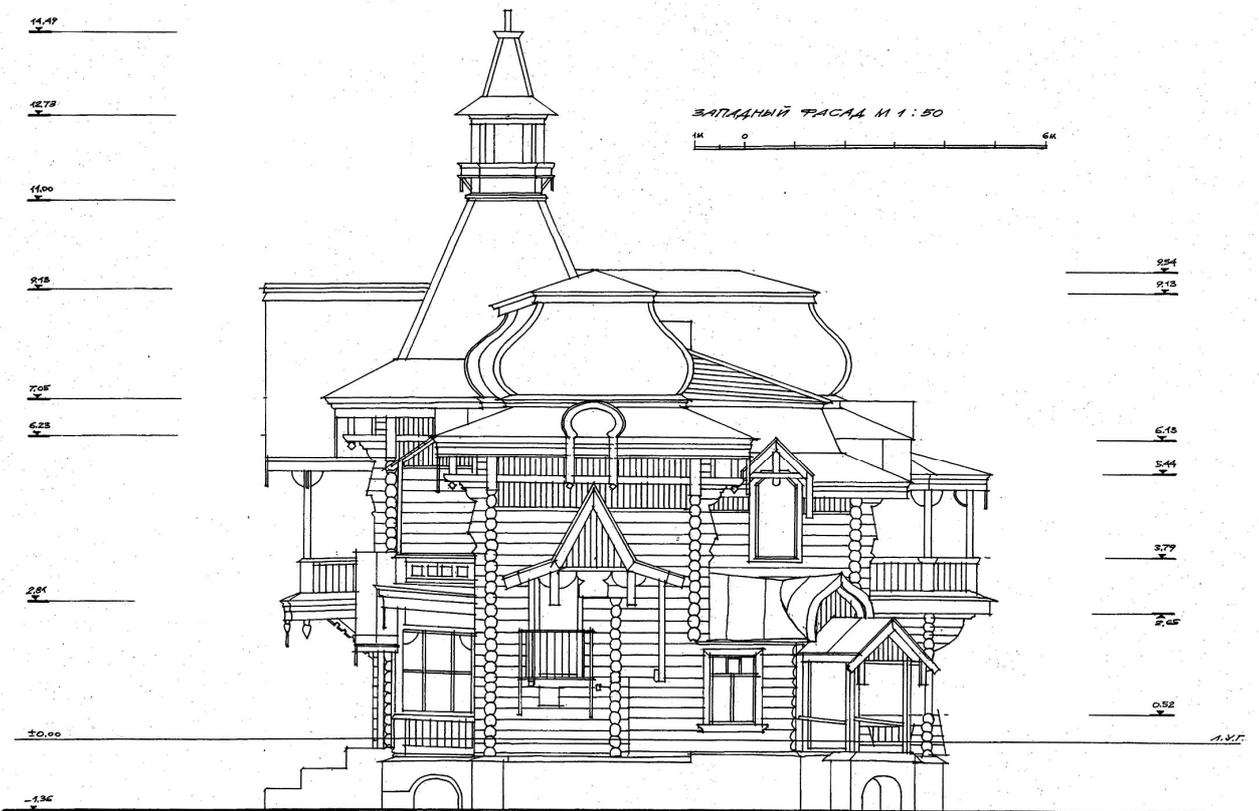
Рис. 1. Западный фасад дачи. Обмерный чертеж, 2007 г.

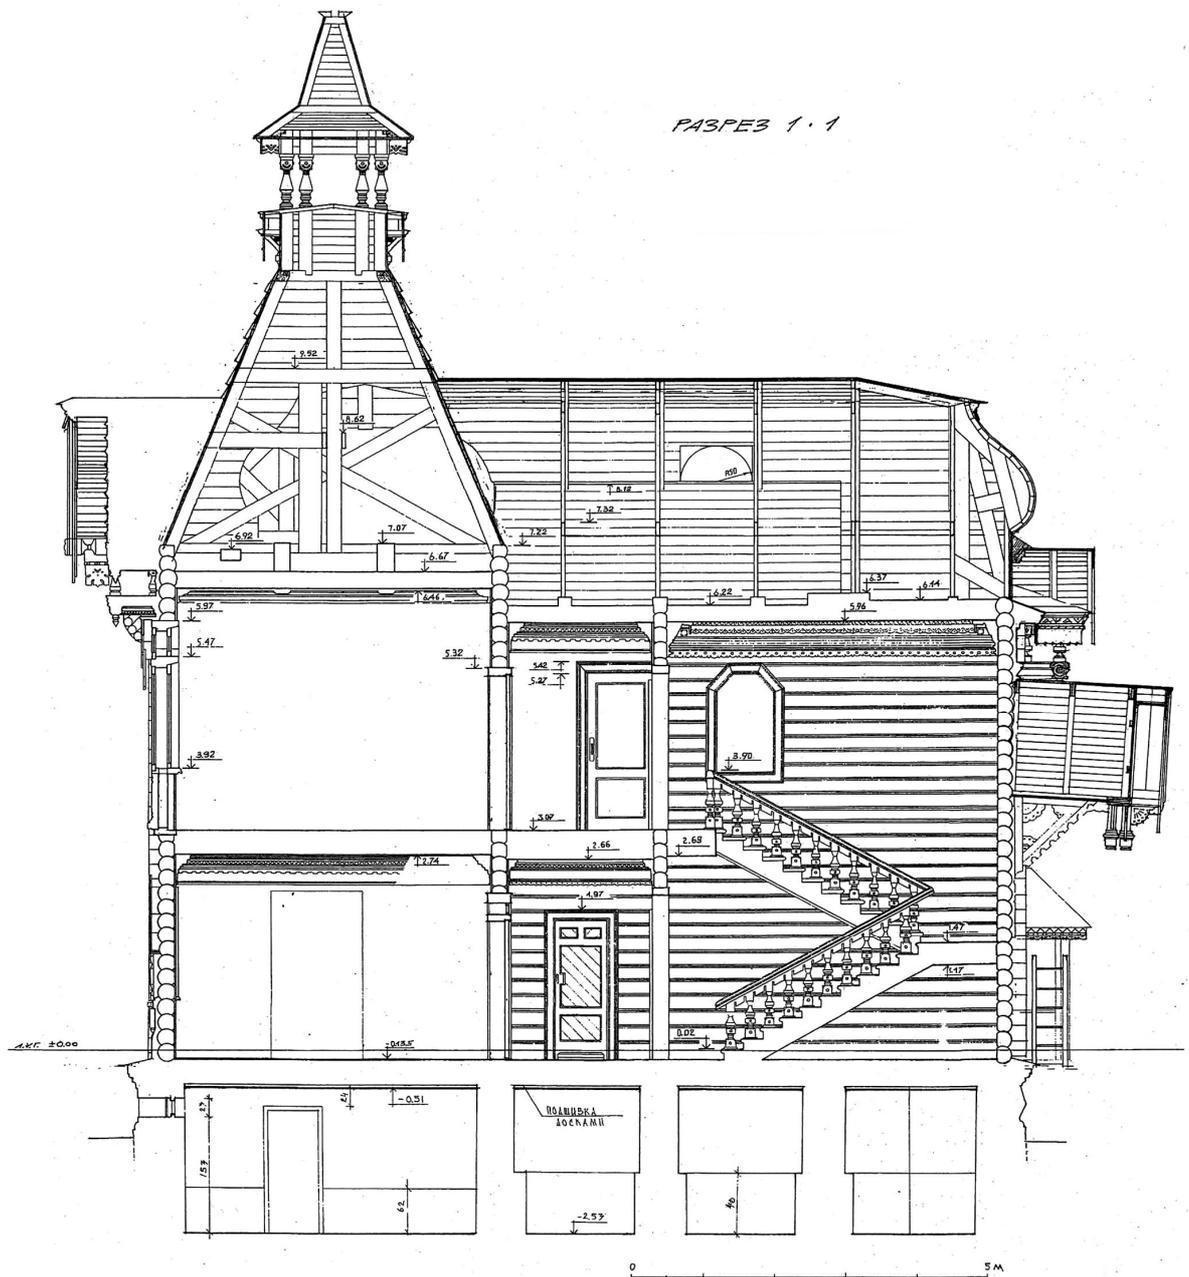
Рис. 1. Разрез 1-1, по лестнице. Обмерный чертеж, 2007 г.

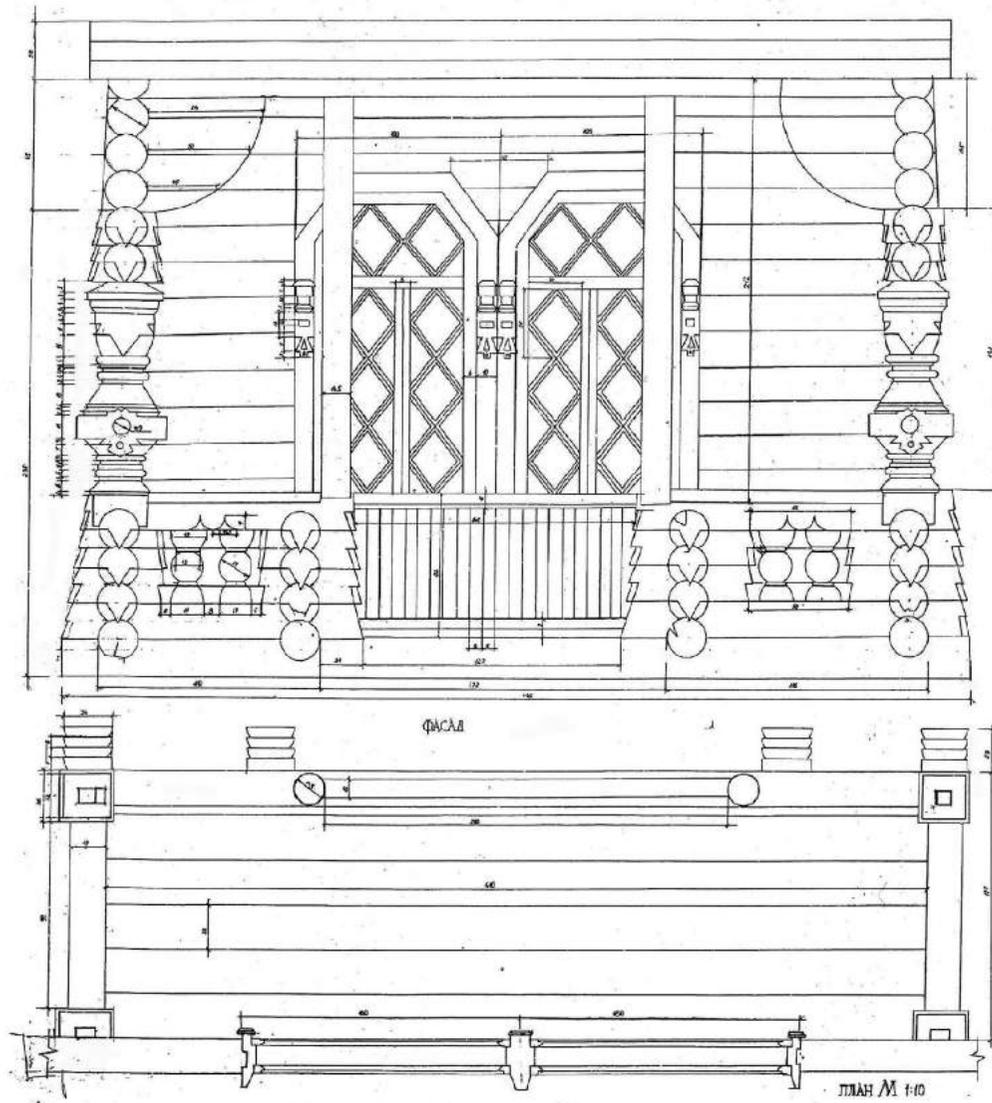
Рис. 1. Терраса южного фасада дачи. Первый этаж. Фасад, разрез, план. Торец бревна. Обмерный чертеж, 2007 г.

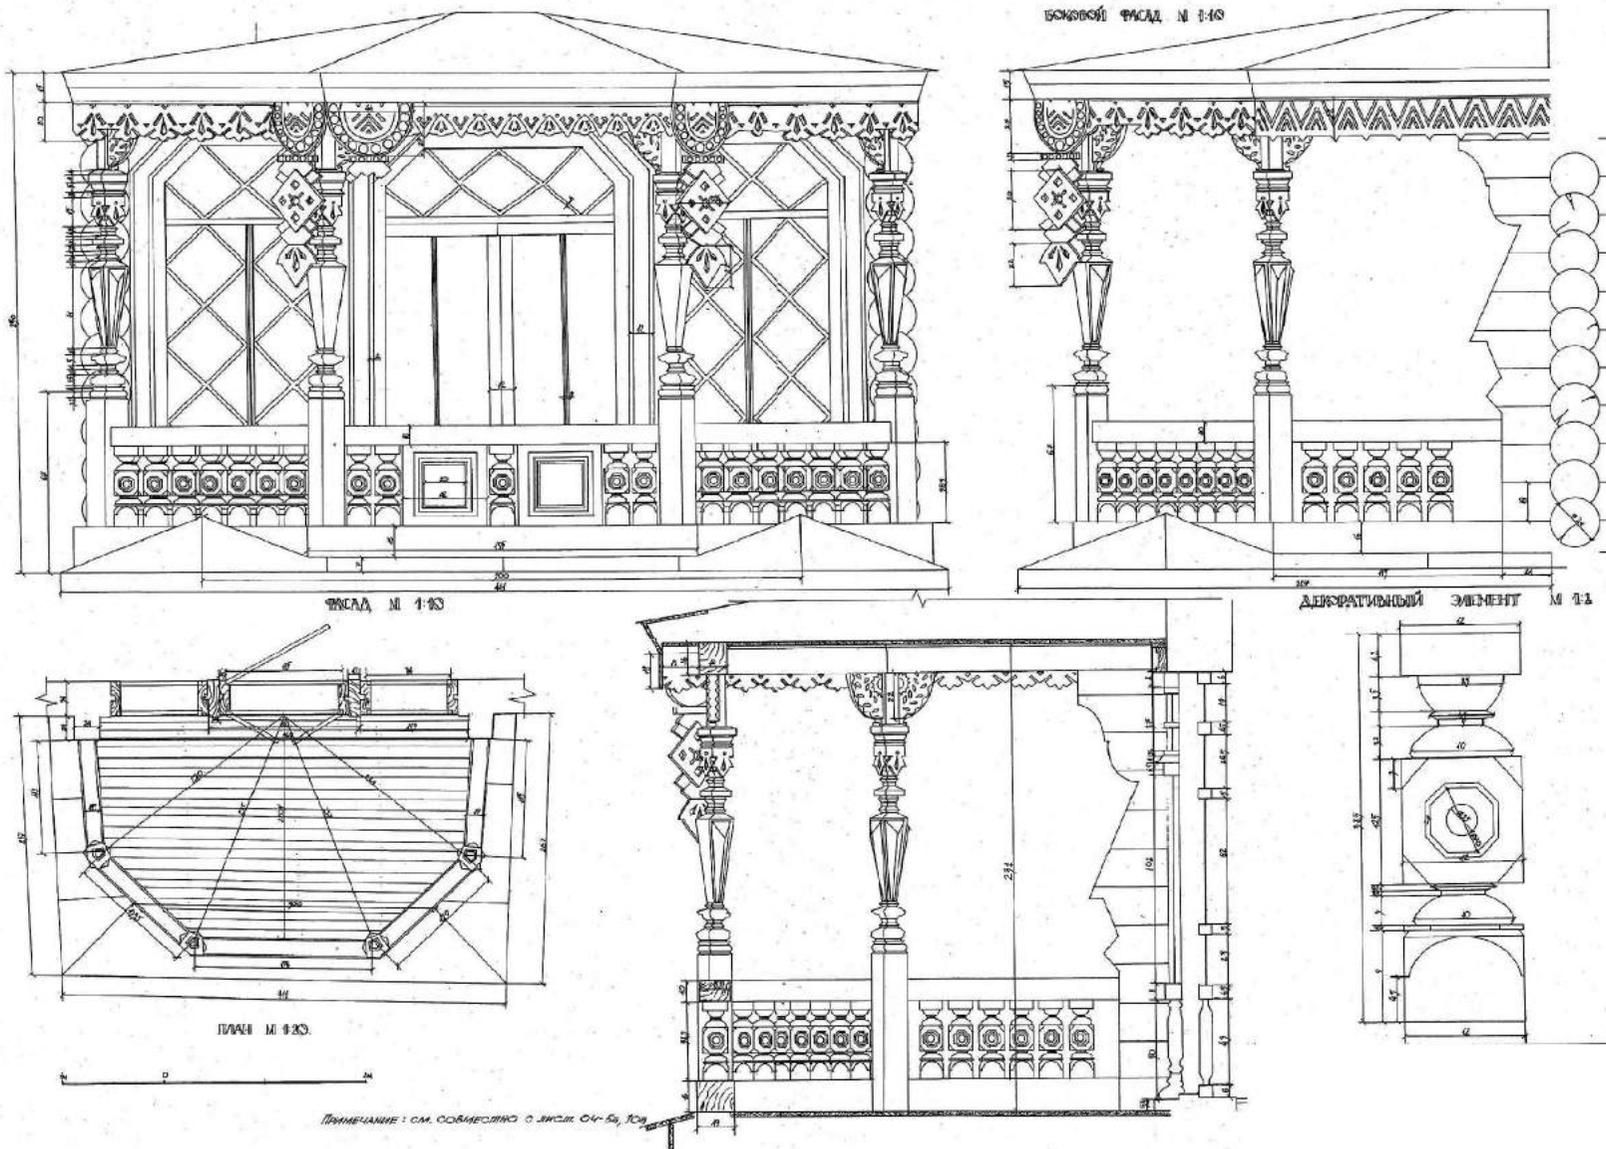
Рис. 1. Терраса южного фасада дачи. Второй этаж. Фасады, разрез, план. Балясина. Обмерный чертеж, 2007 г.

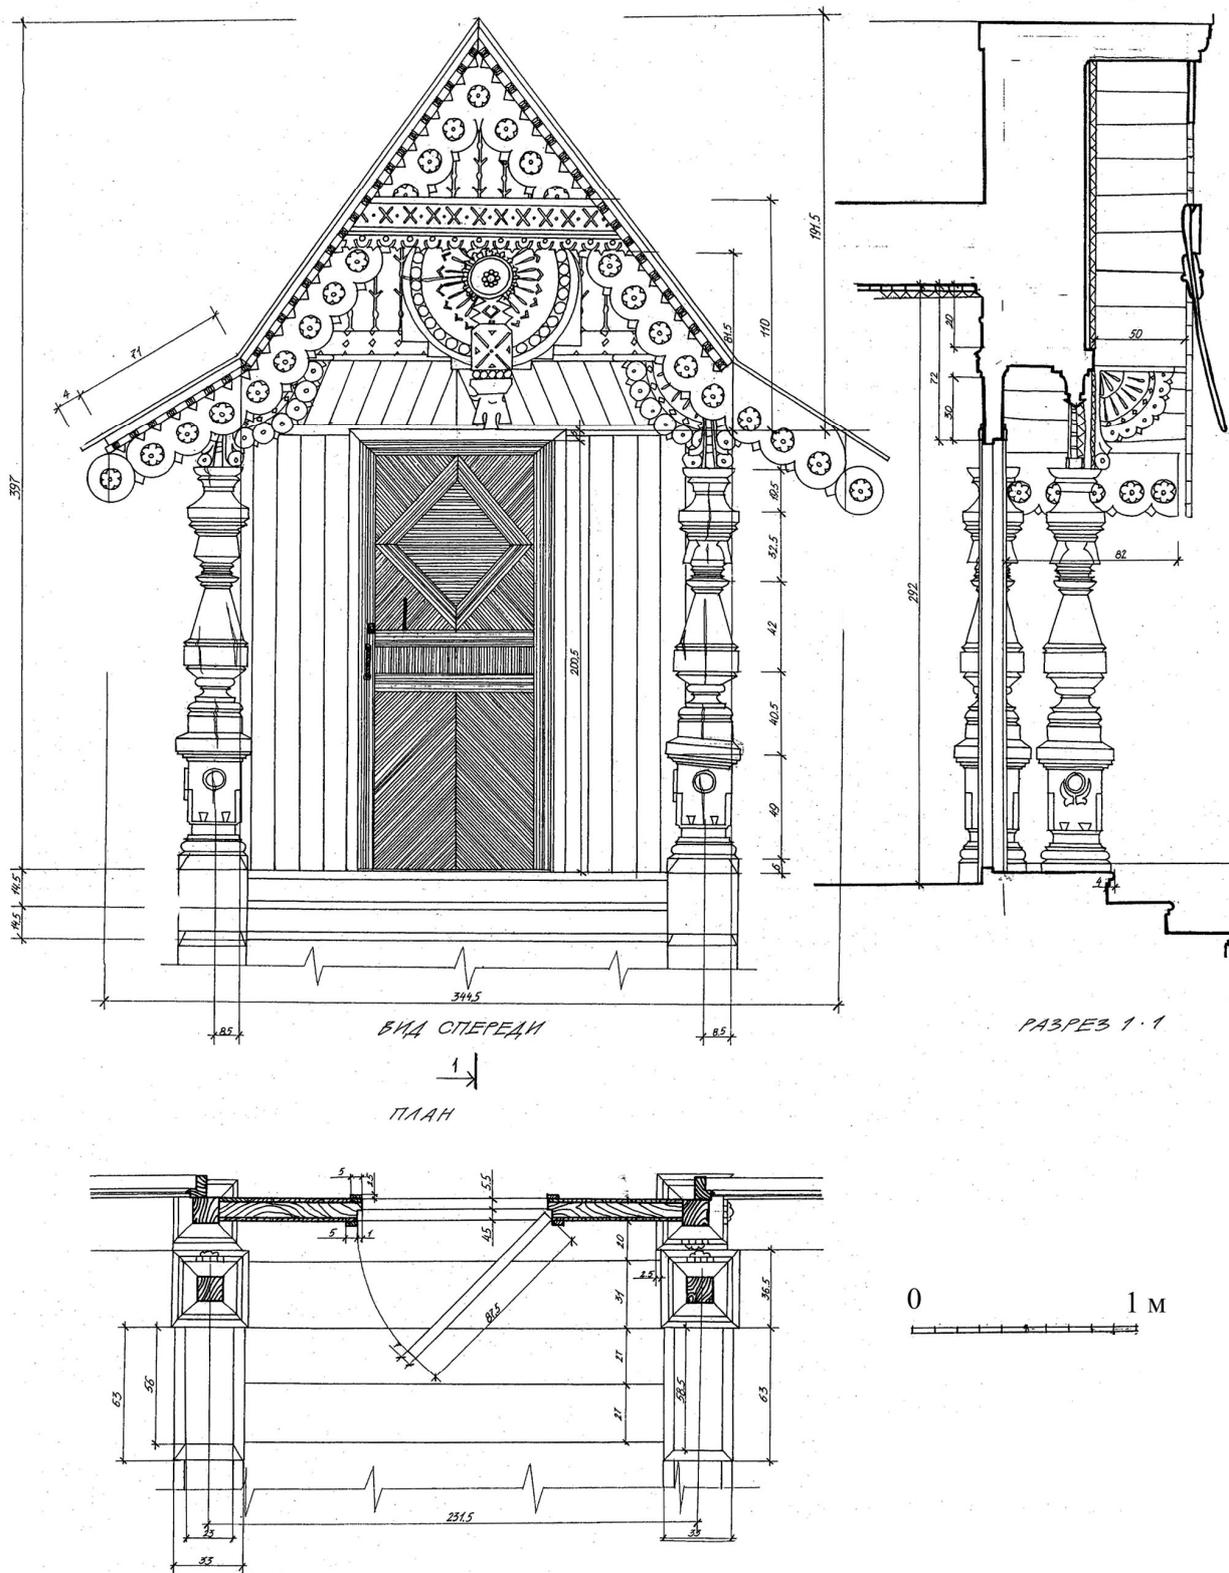
Рис. 1. Крыльцо северного фасада дачи. Фасад, разрез, план. Обмерный чертеж, 2007 г.

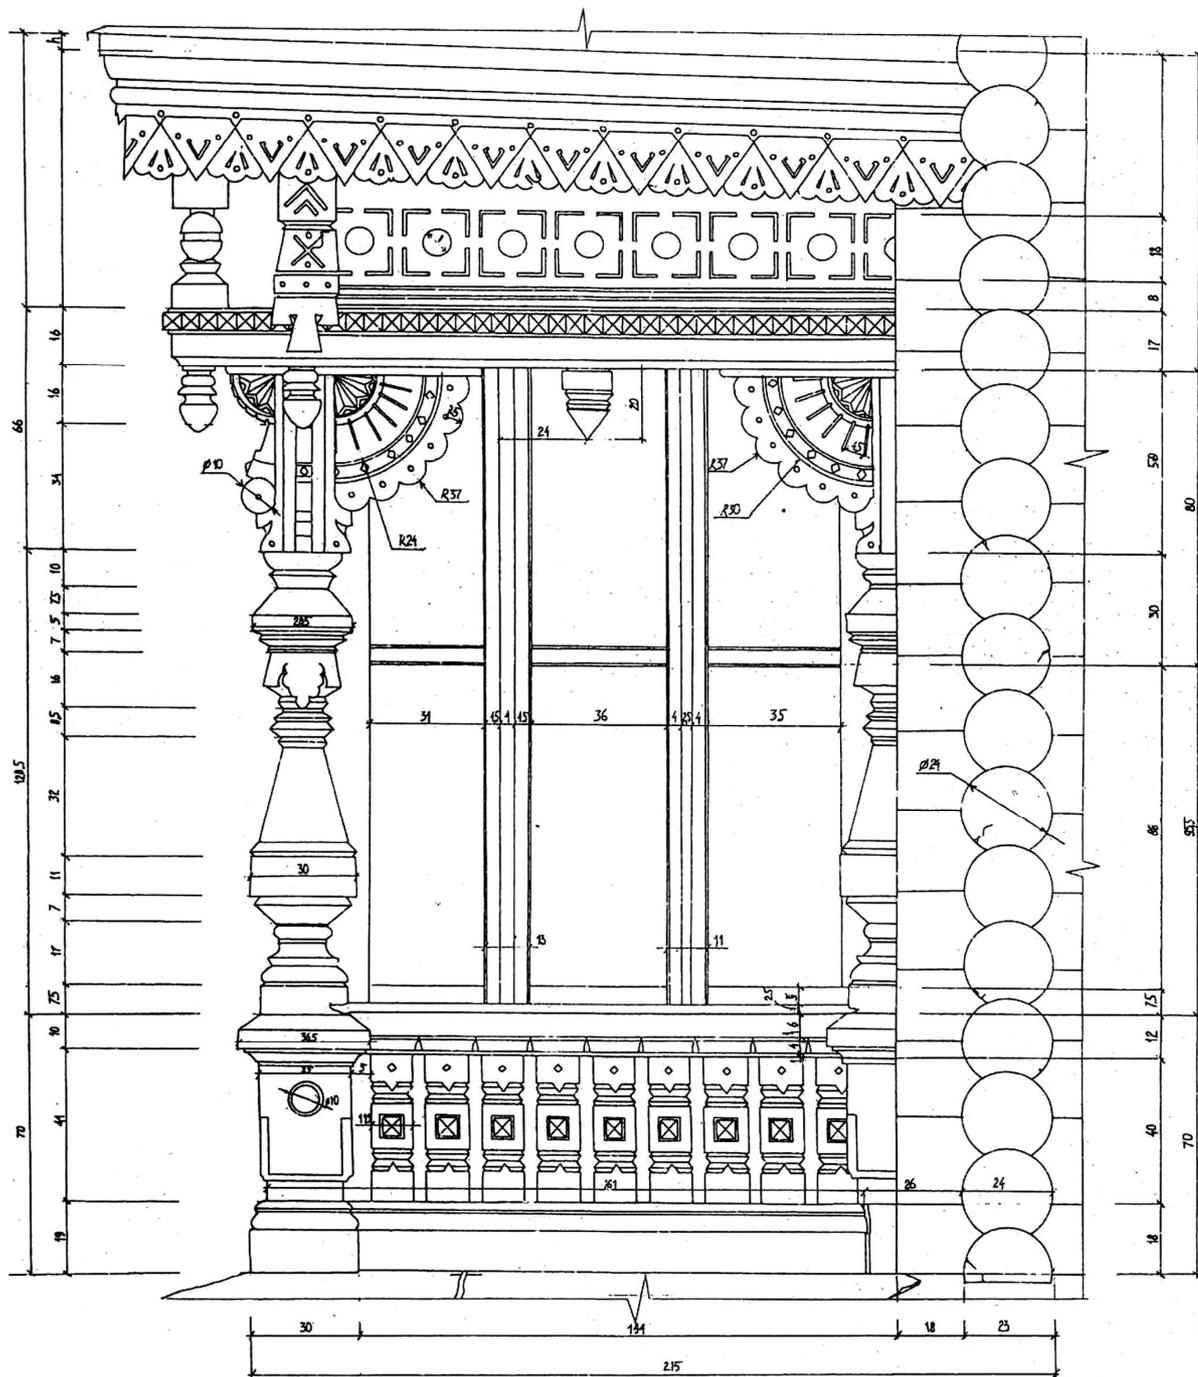
Рис. 1. Терраса северного фасада дачи. Боковой фасад. Обмерный чертеж, 2007 г.

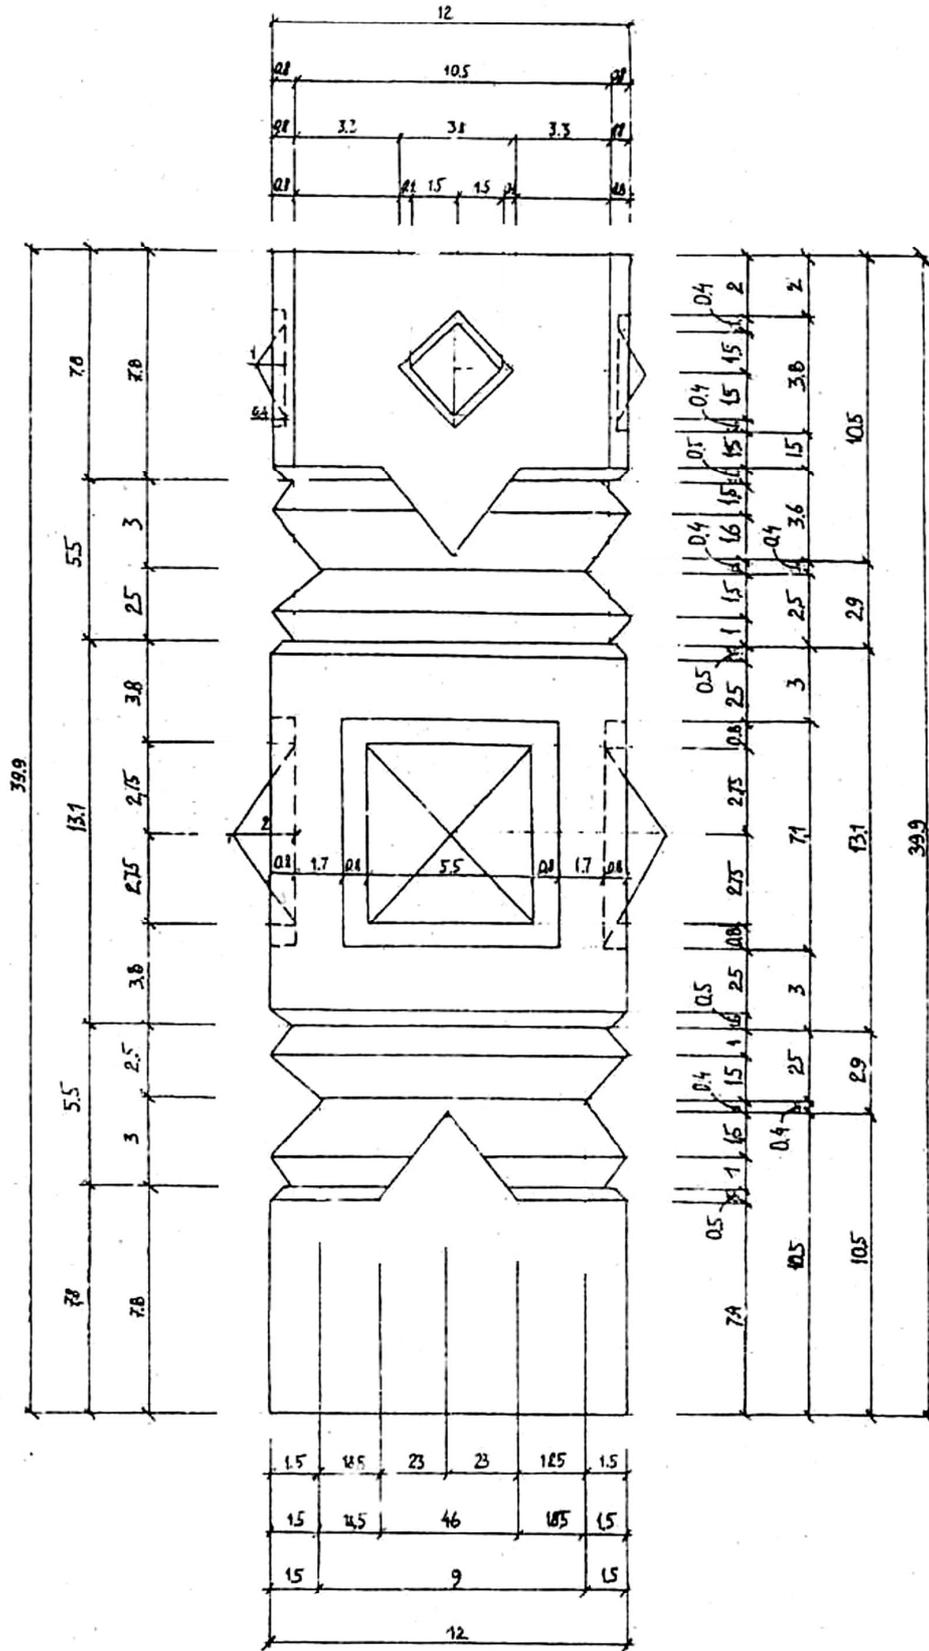
Рис. 1. Балясина ограждения террасы северного фасада дачи. Обмерный чертеж, 2007 г.

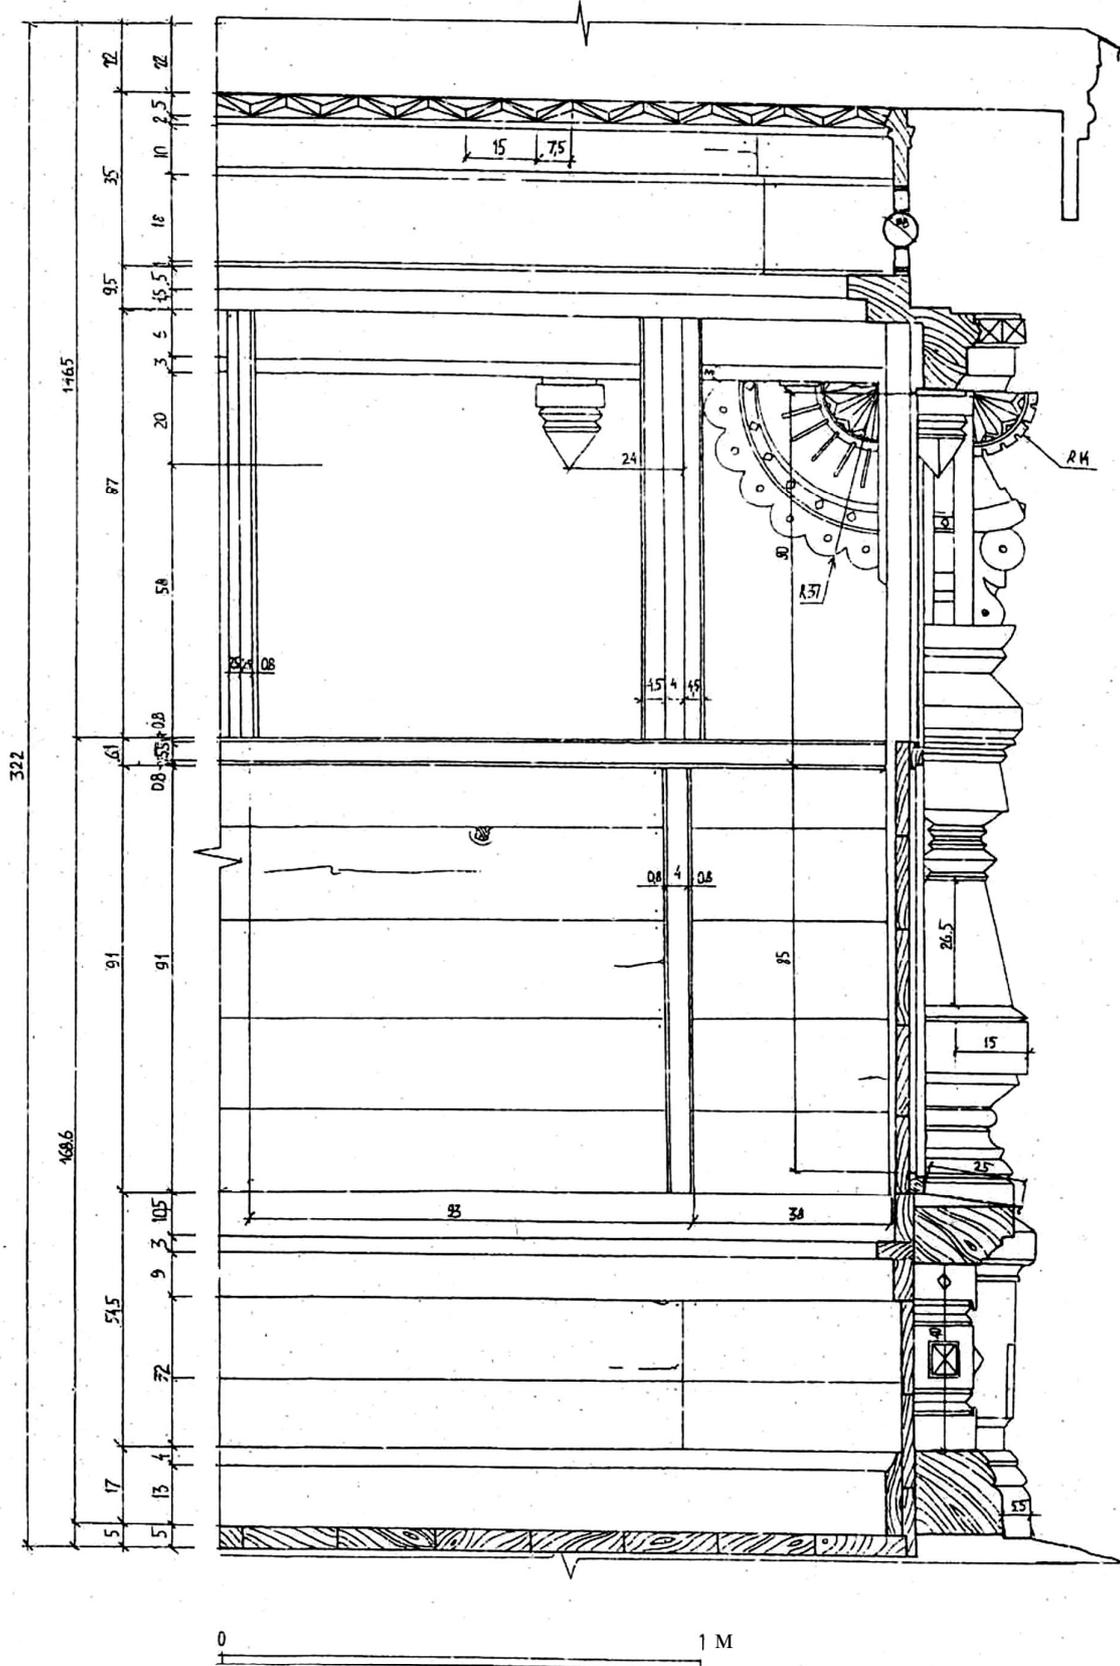
Рис. 1. Терраса северного фасада дачи. Поперечный разрез. Обмерный чертеж, 2007 г.

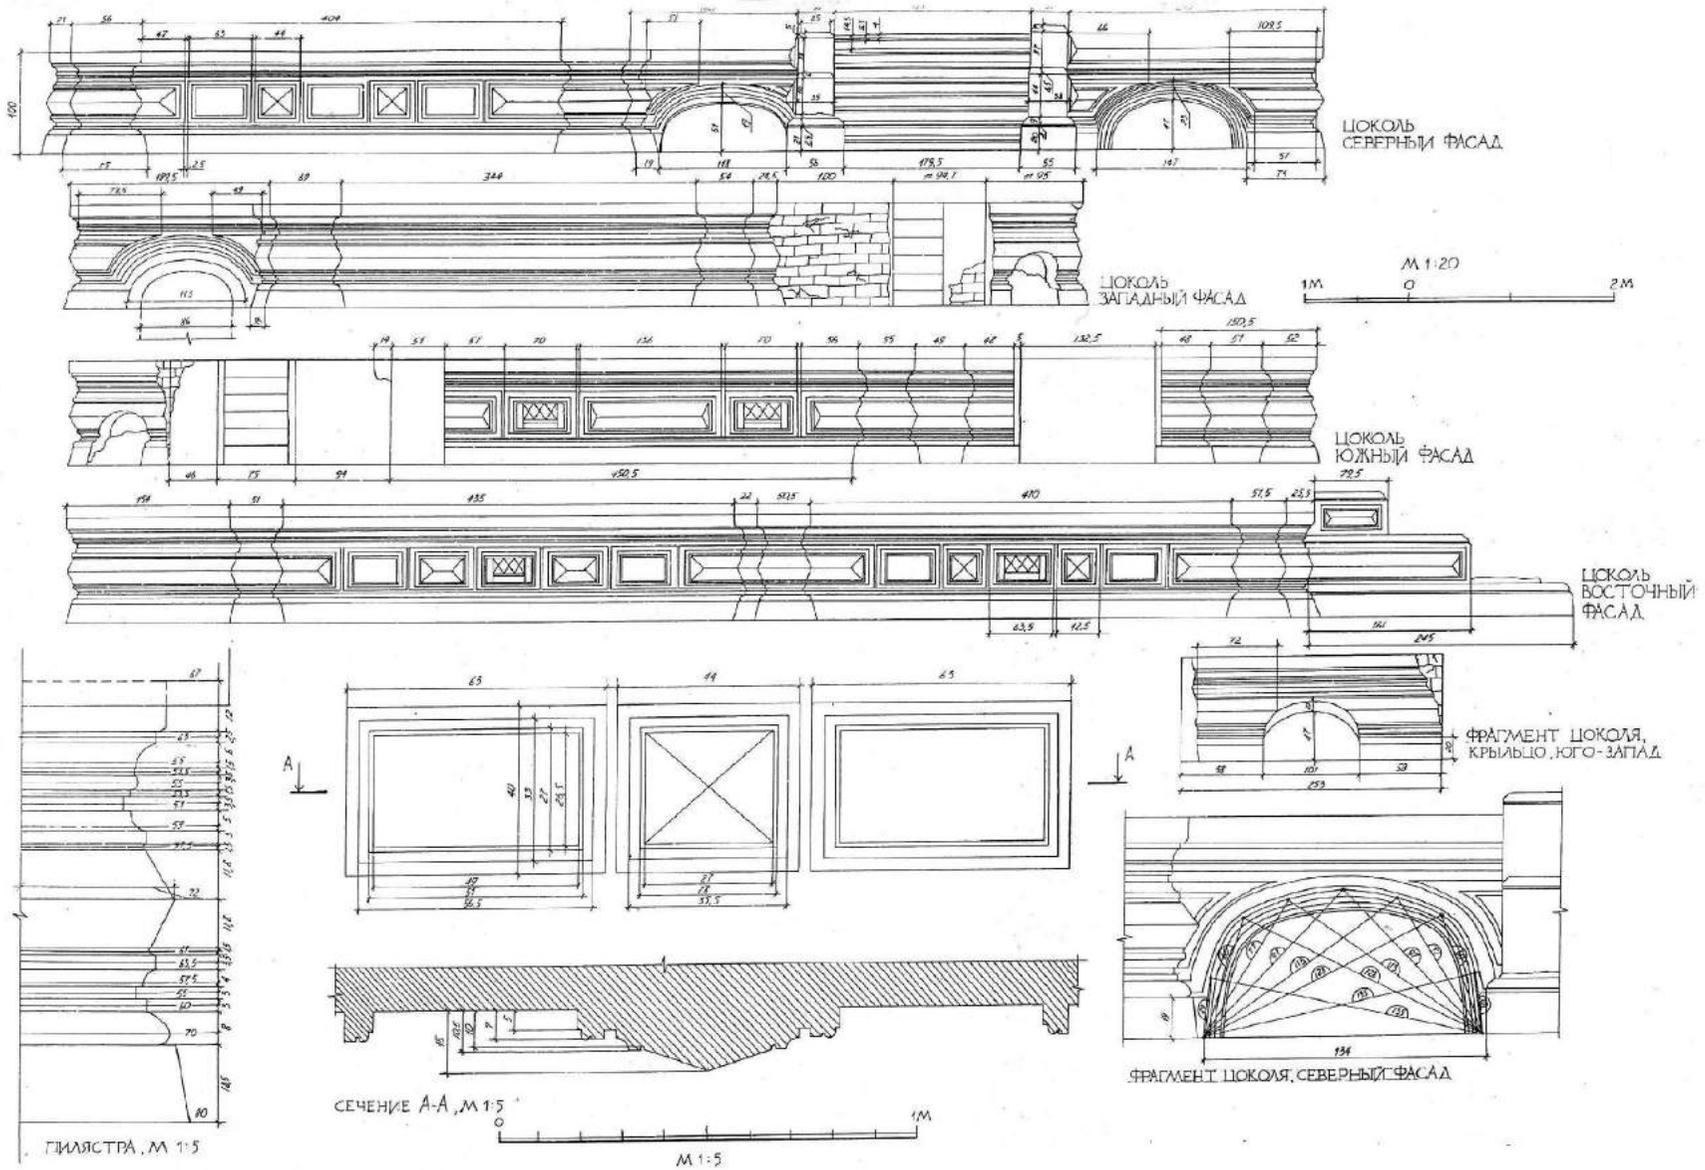
Рис. 1. Цокль дачи. Фасады, профили. Обмерный чертеж, 2007 г.
