ЛЕТНЯЯ ДАЧА БУГРОВА – ПАМЯТНИК АРХИТЕКТУРЫ
«РУССКОГО» СТИЛЯ В НИЖЕГОРОДСКОЙ ГУБЕРНИИ XIX В.
ИСТОРИЯ, РЕСТАВРАЦИЯ

Учебное пособие

Учебное пособие посвящено истории строительства и реставрации летней дачи Бугрова – объекта культурного наследия регионального значения Нижегородской области. Рассматриваются основные этапы проекта реставрации дачи с приведением историко-архивных, графических и проектных материалов. Используются материалы и обмерные чертежи, выполненные на кафедре истории архитектуры и основ архитектурного проектирования ННГАСУ, ООО ННПЦ «Практика», а также архива Володарского музейного центра.

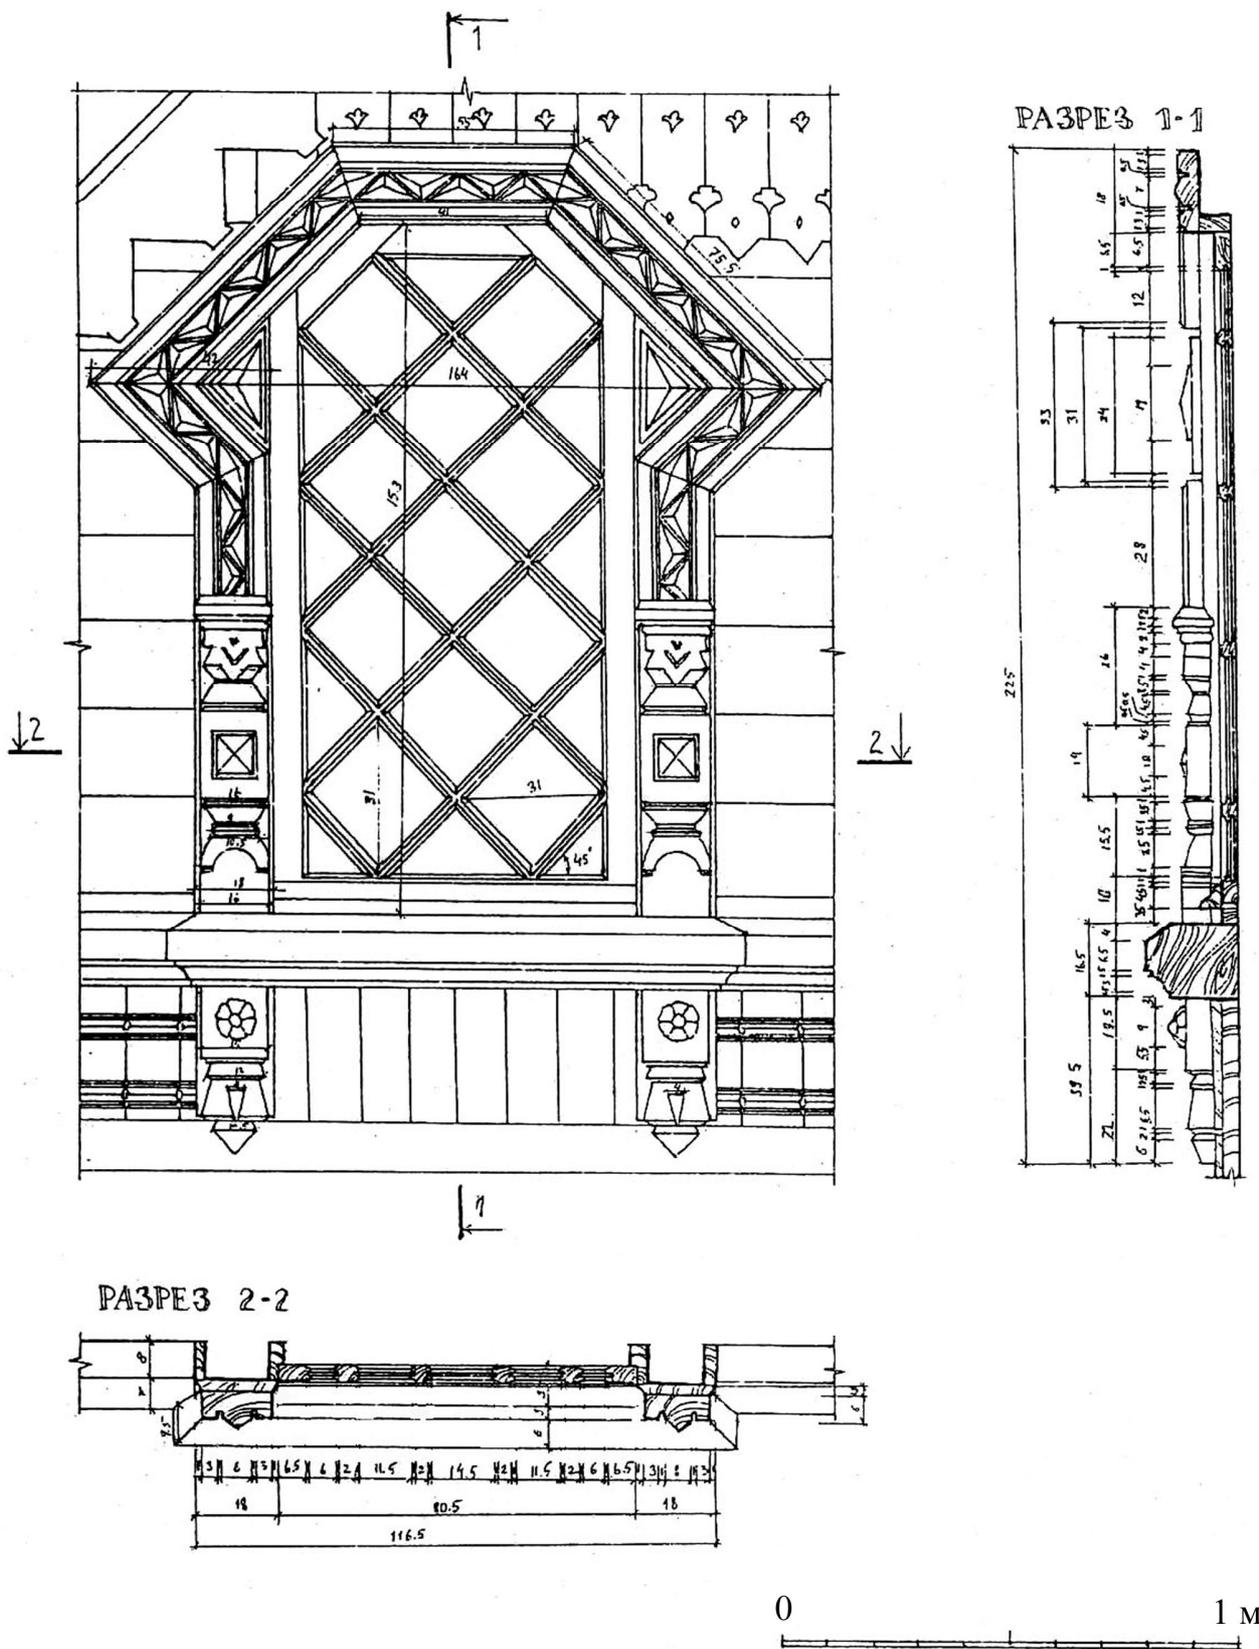
Рис. 1. Окно первого этажа на северном фасаде дачи. Обмерный чертеж, 2007 г.

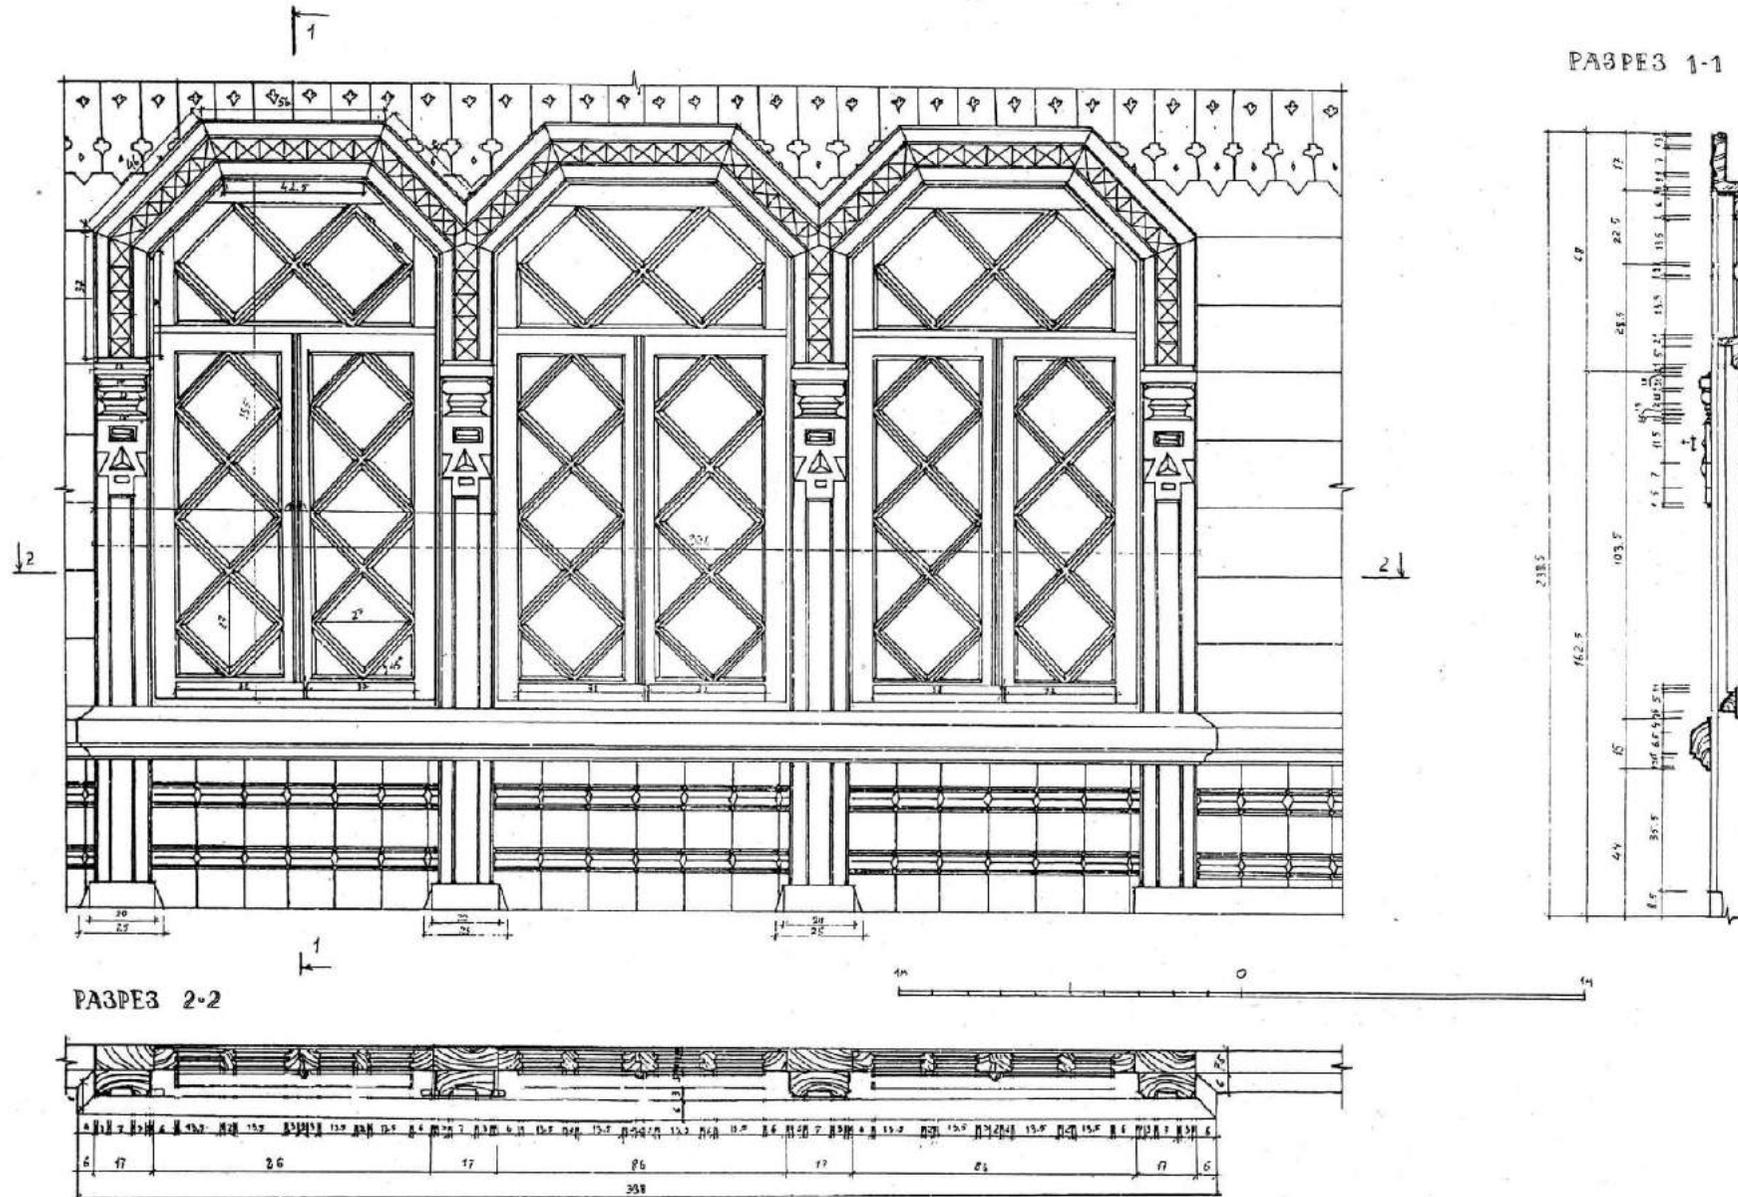
Рис. 1. Окно первого этажа на восточном фасада дачи. Обмерный чертеж, 2007 г.

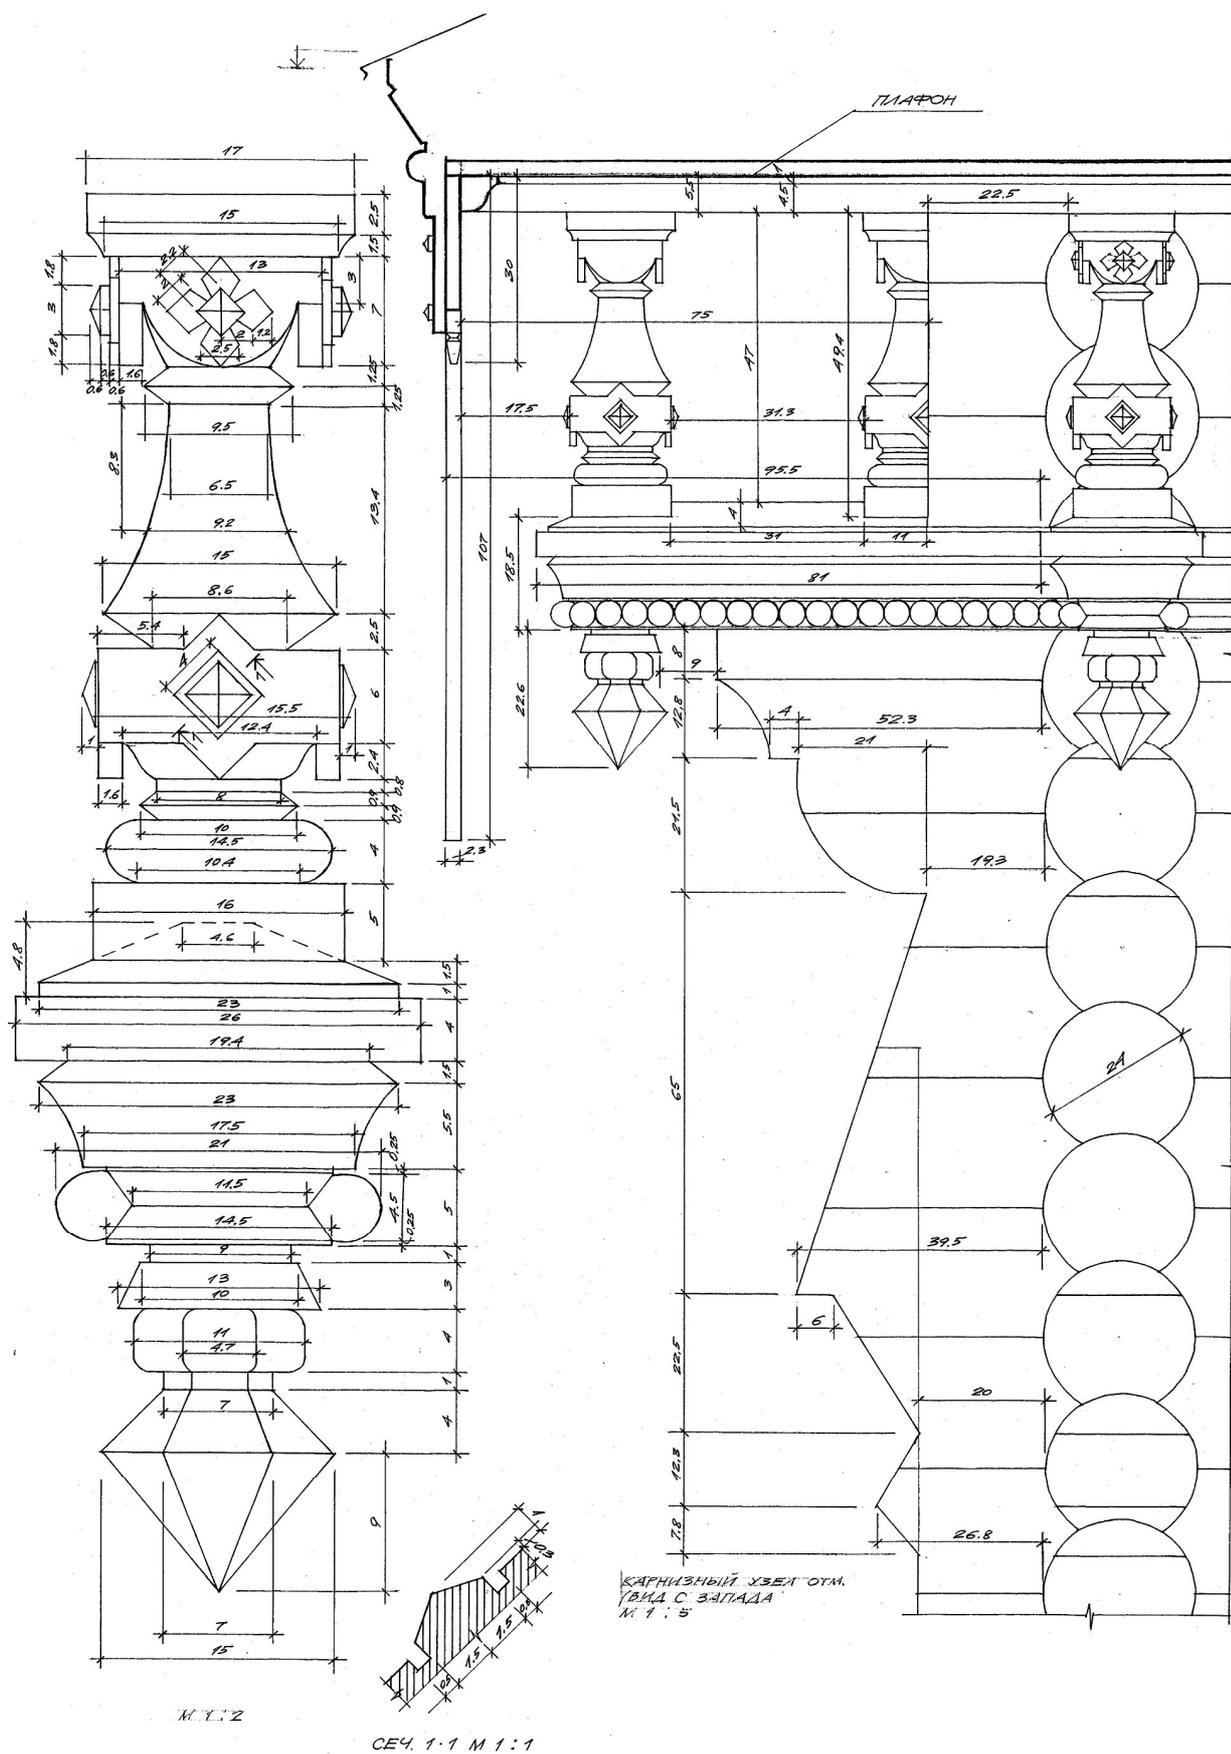
Рис. 1. Угол карниза с балясиной под шатром. Обмерный чертеж, 2007 г.

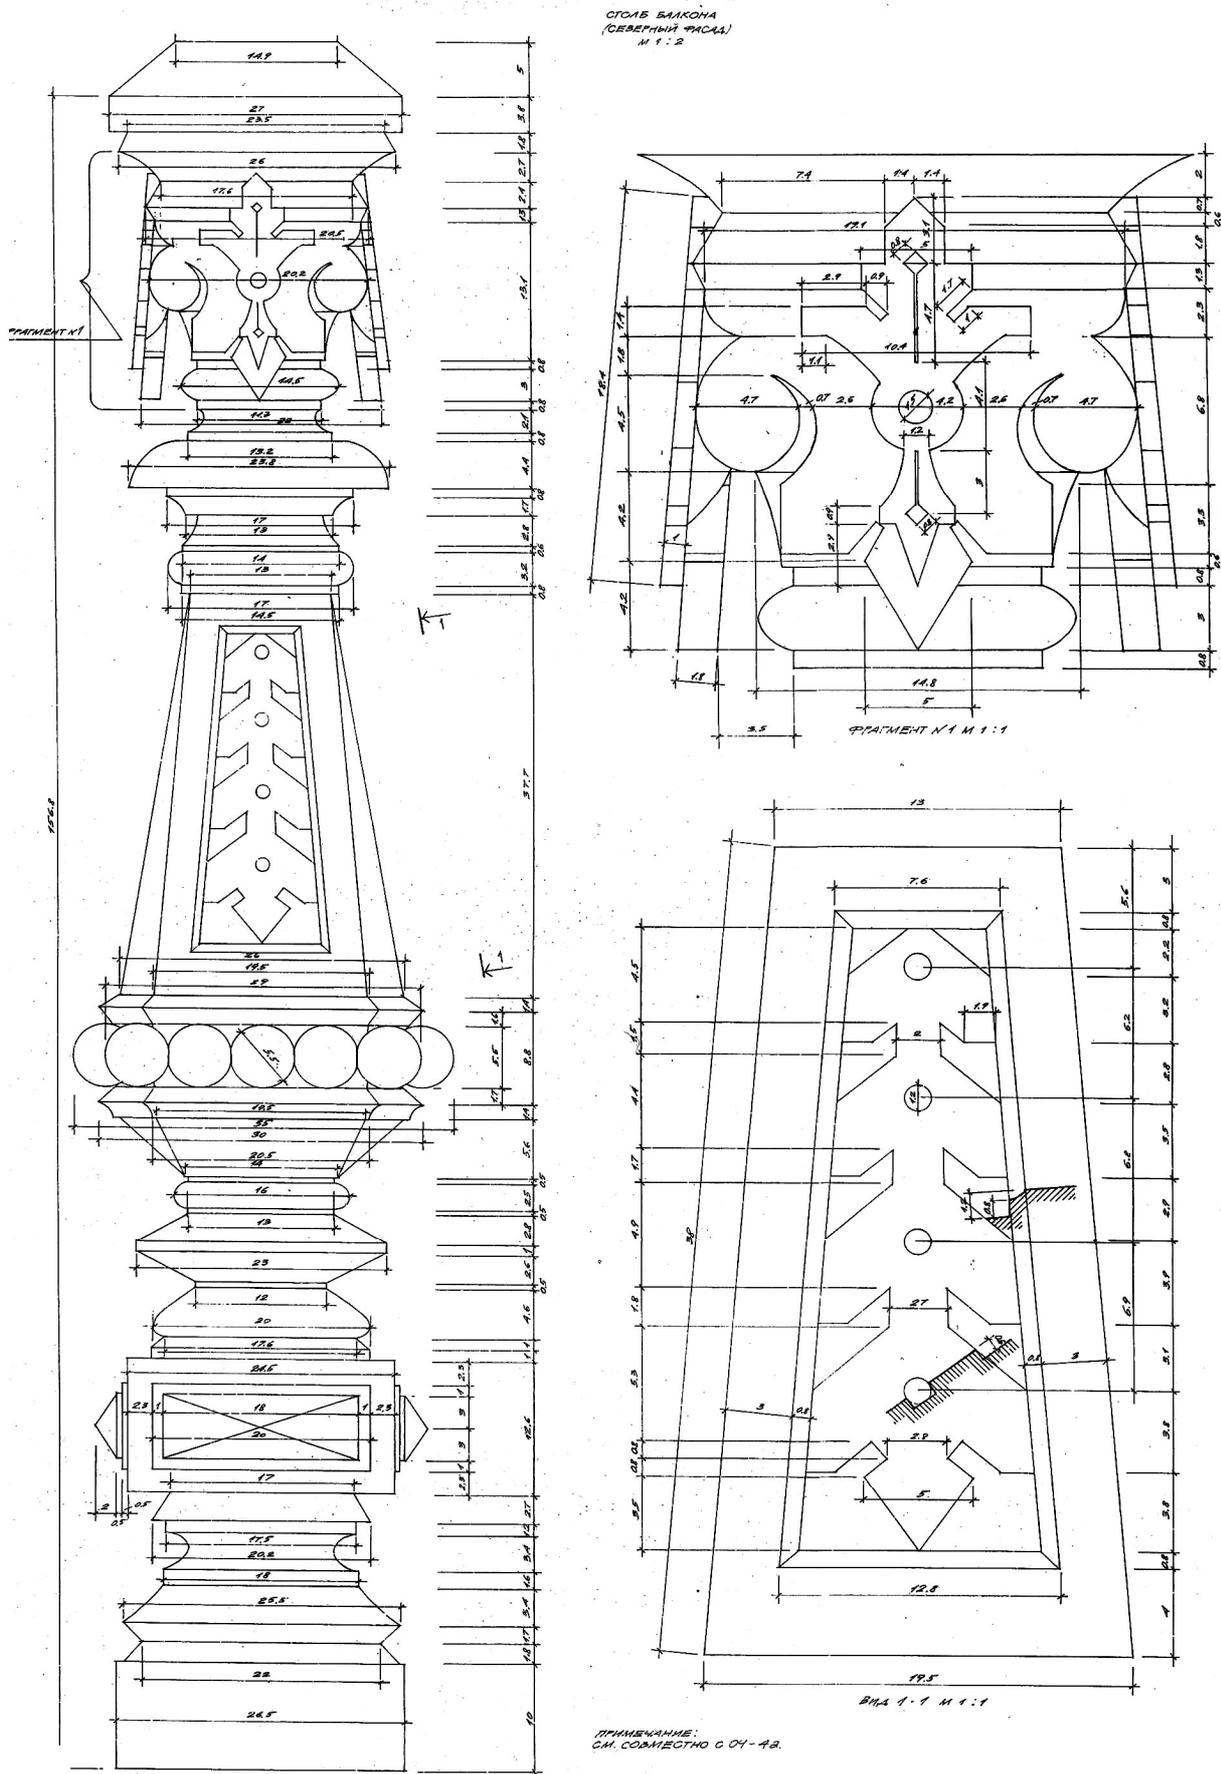
Рис. 1. Столб балкона северного фасада дачи. Обмерный чертеж, 2007 г.

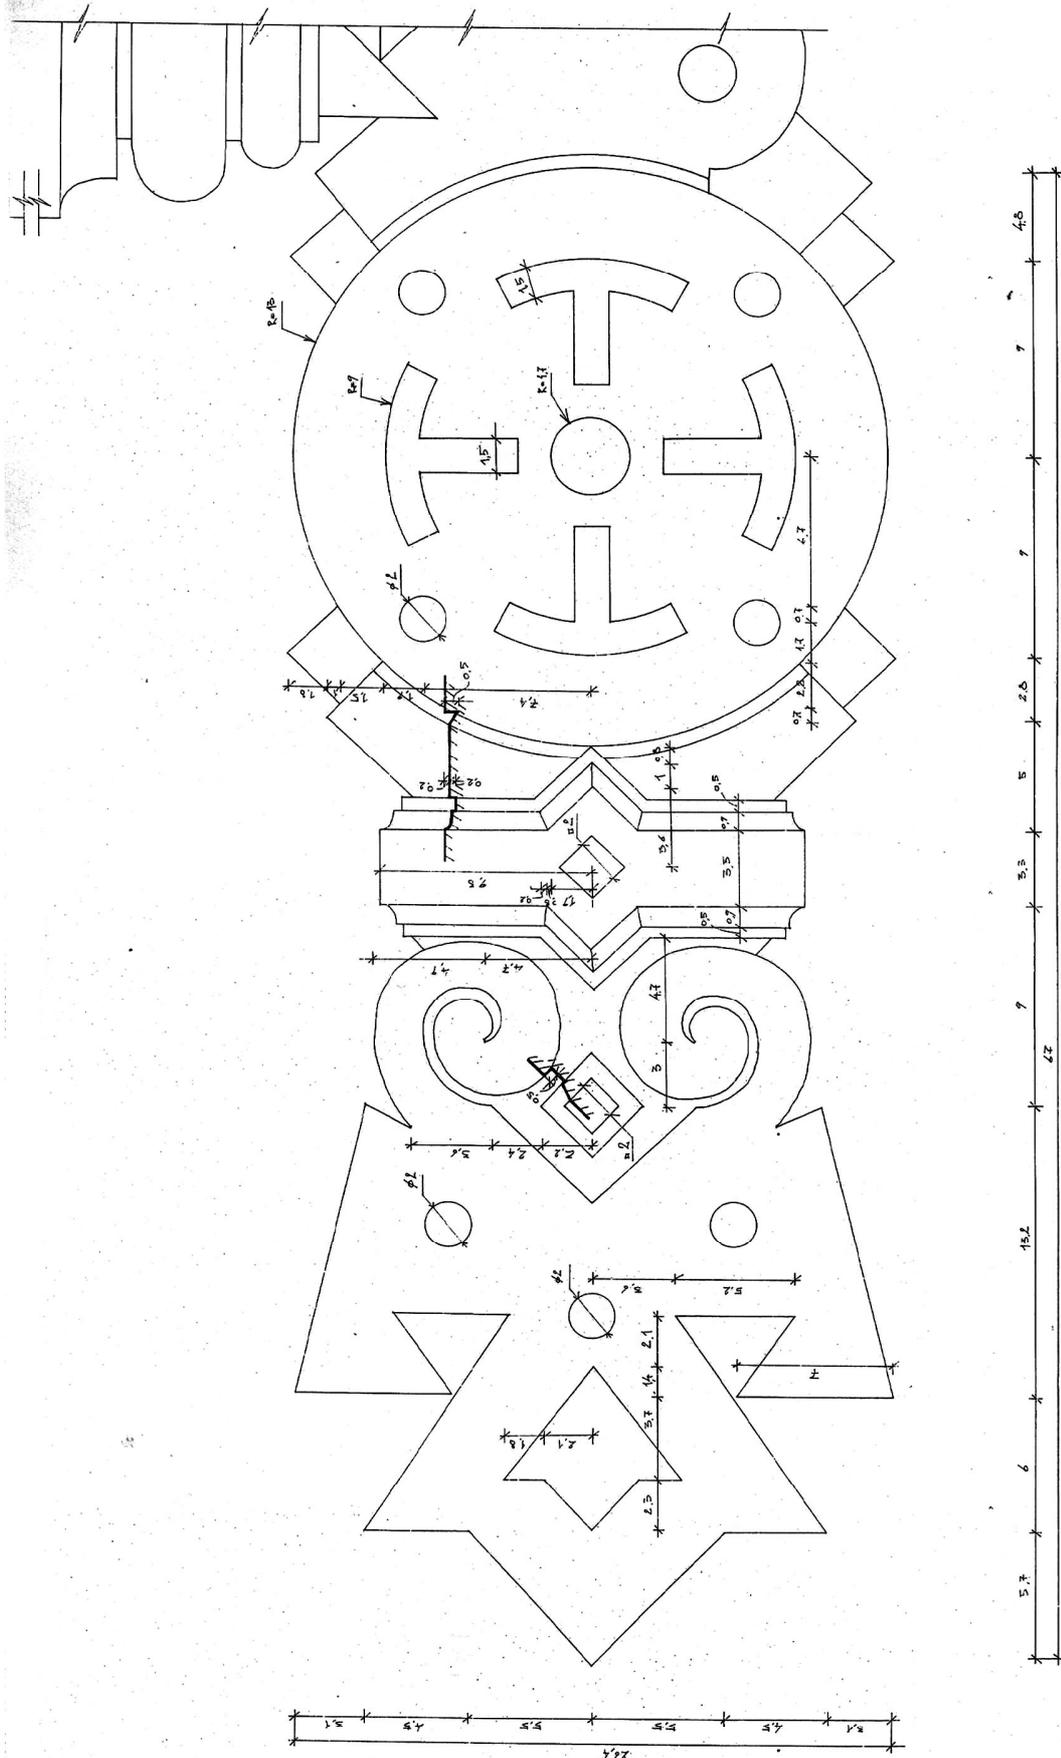
Рис. 1. Полотенце щипца балкона северного фасада дачи. Обмерный чертеж, 2007 г.

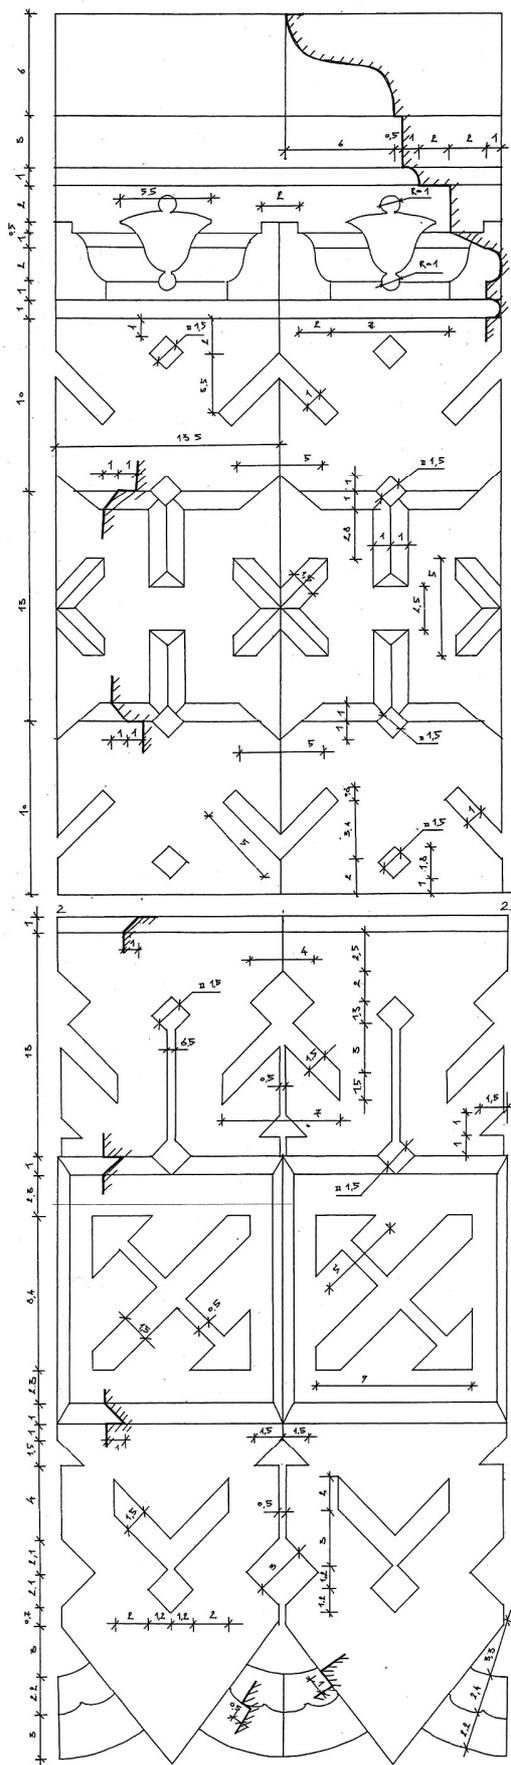
Рис. 1. Декоративный пояс под карнизом второго этажа на южном фасаде дачи. Фрагмент. Обмерный чертеж, 2007 г.

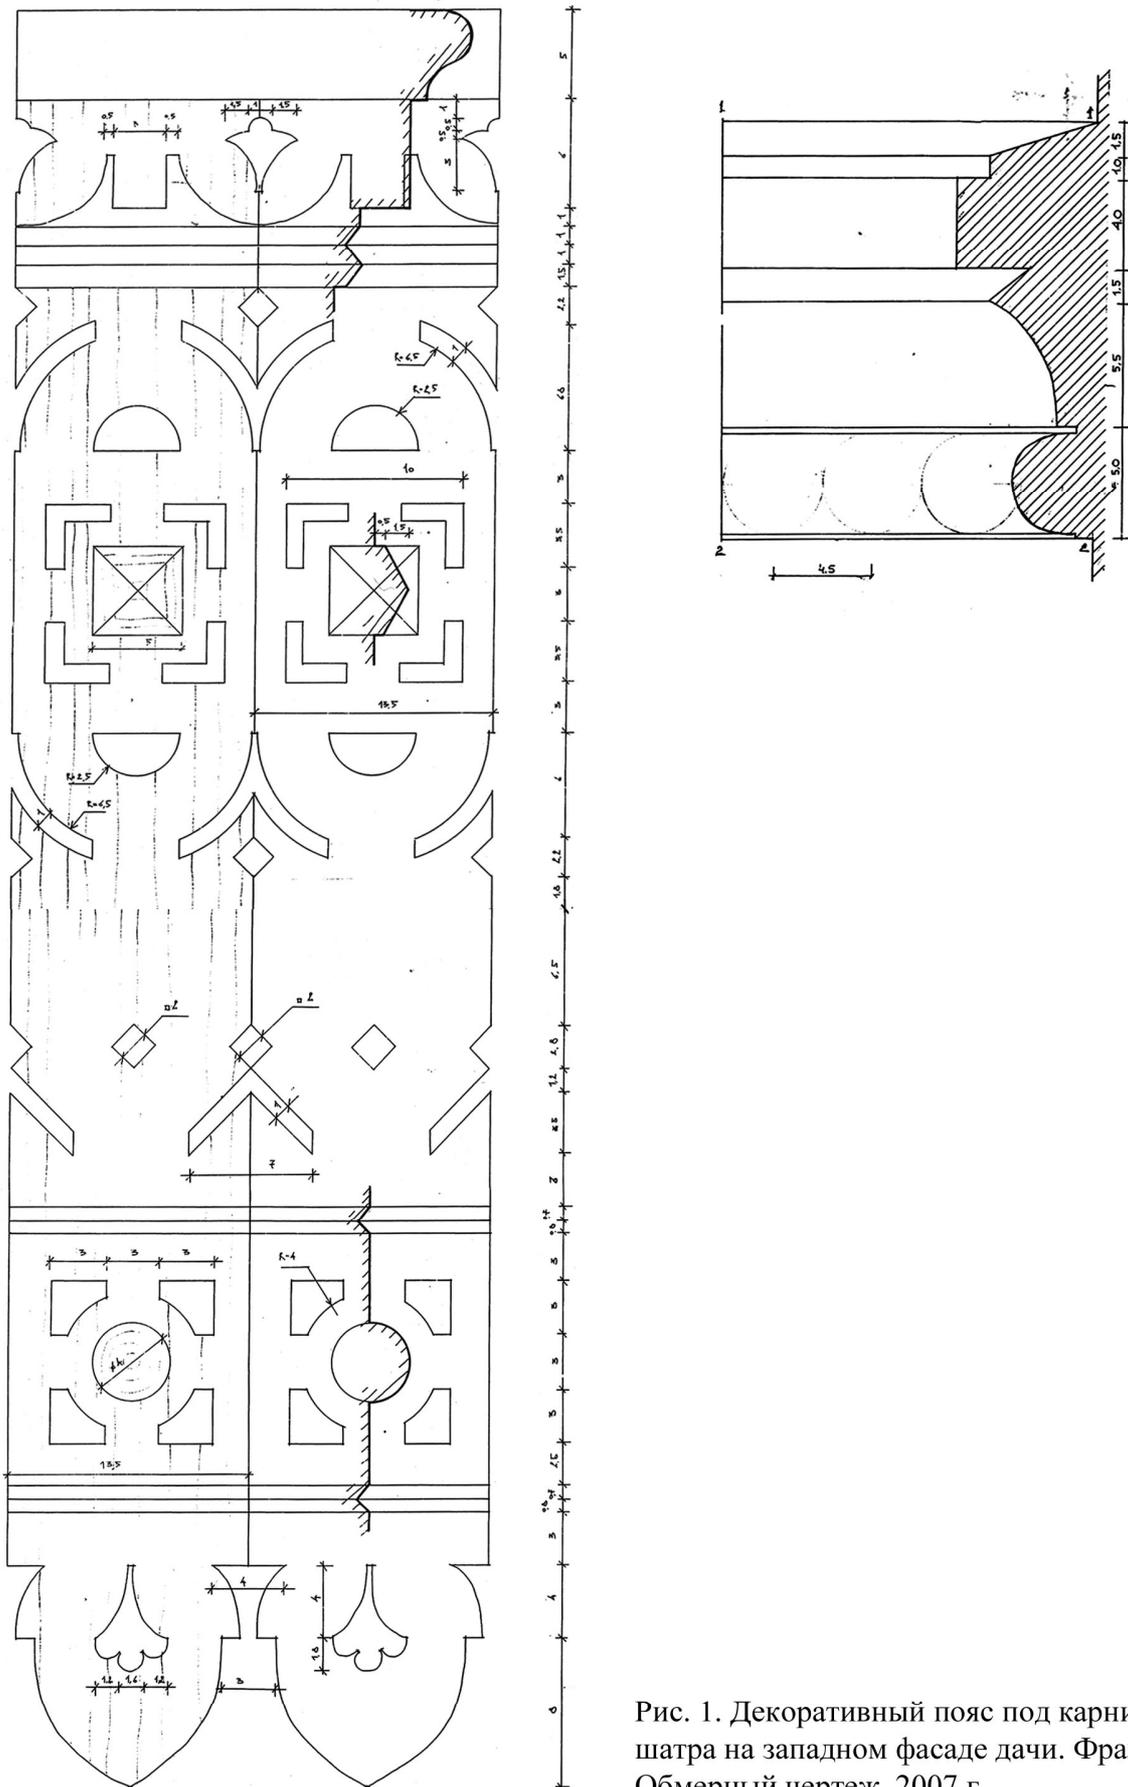
Рис. 1. Декоративный пояс под карнизом шатра на западном фасаде дачи. Фрагмент. Обмерный чертеж, 2007 г.

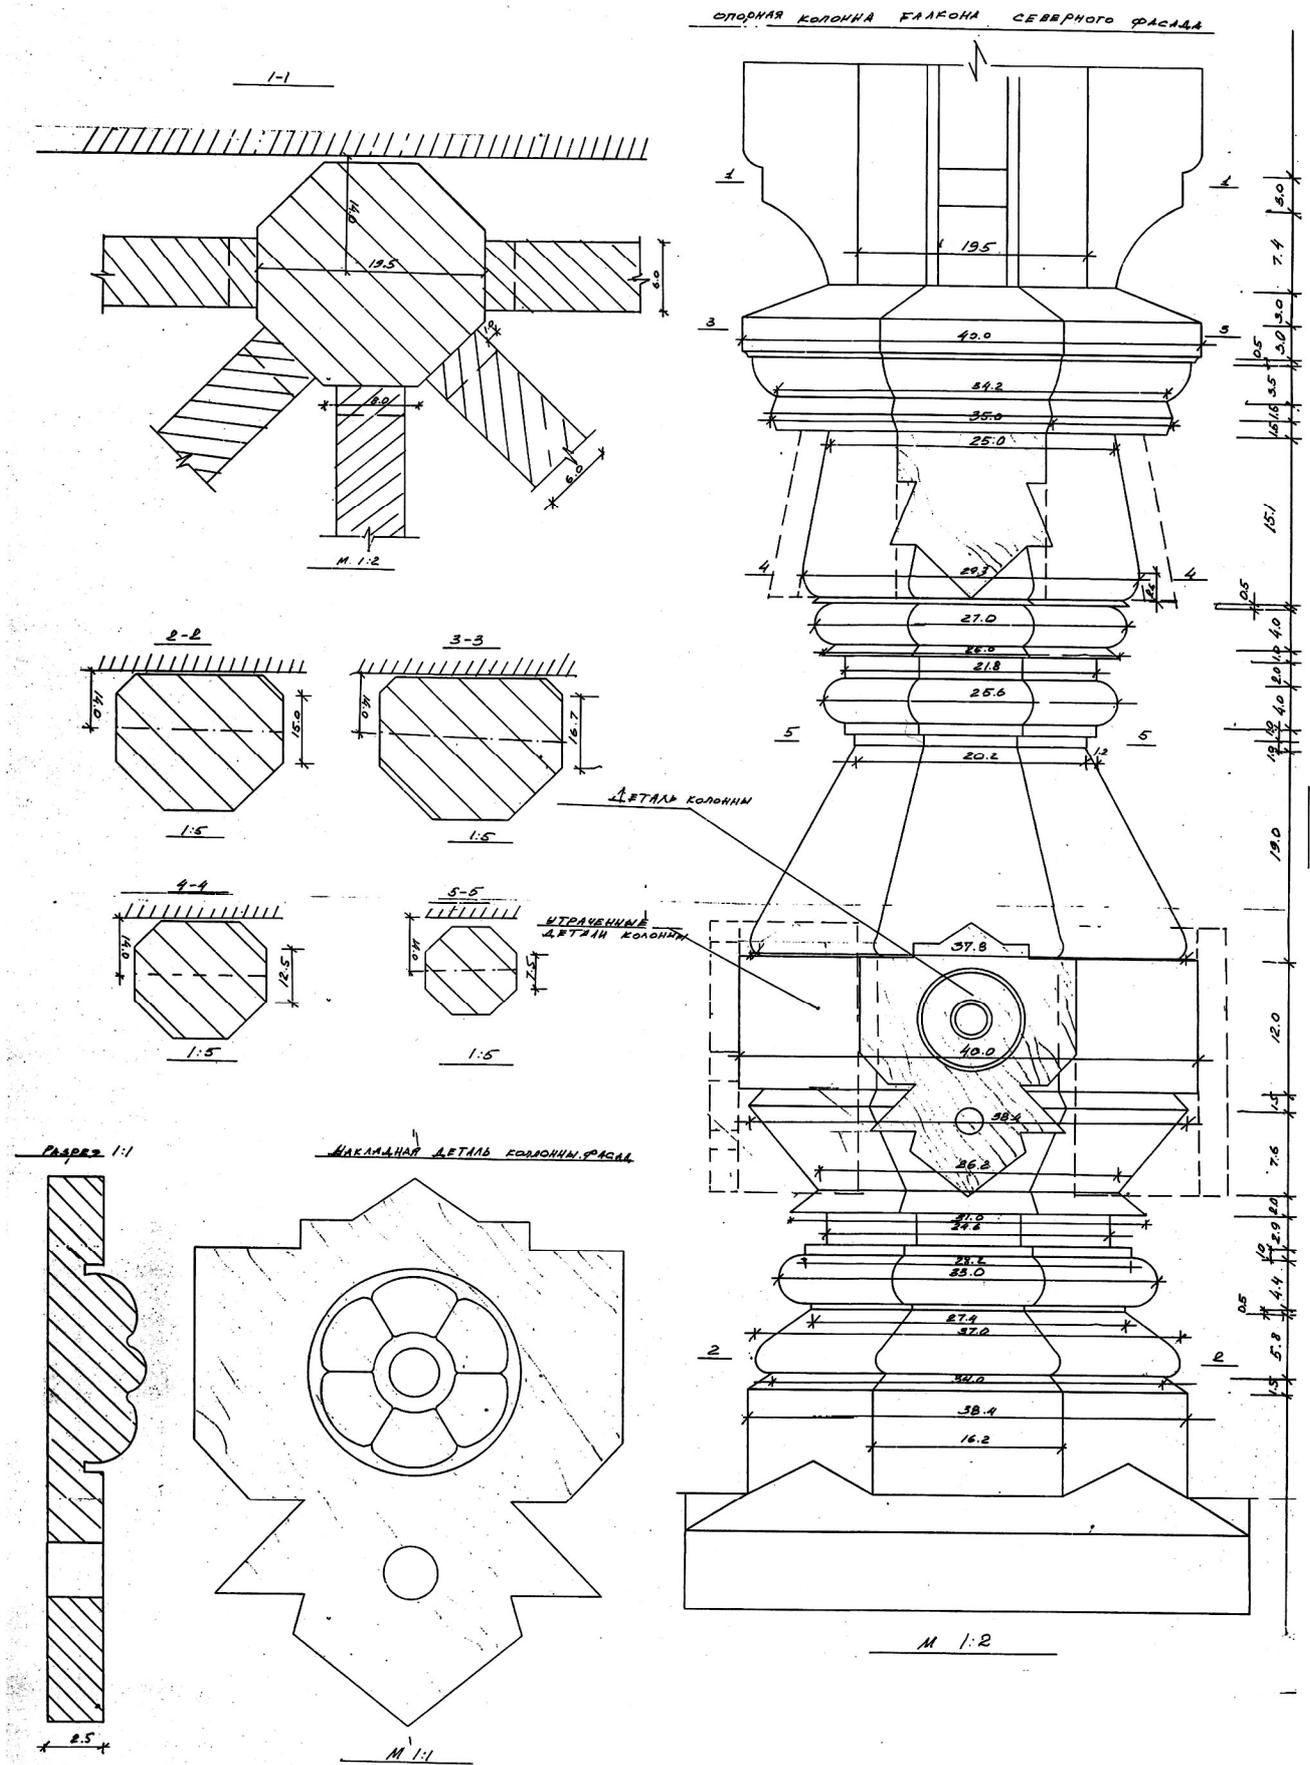
Рис. 1. Колонна под балконом на северном фасаде дачи. Фасад, профили.
Обмерный чертеж, 2007 г.

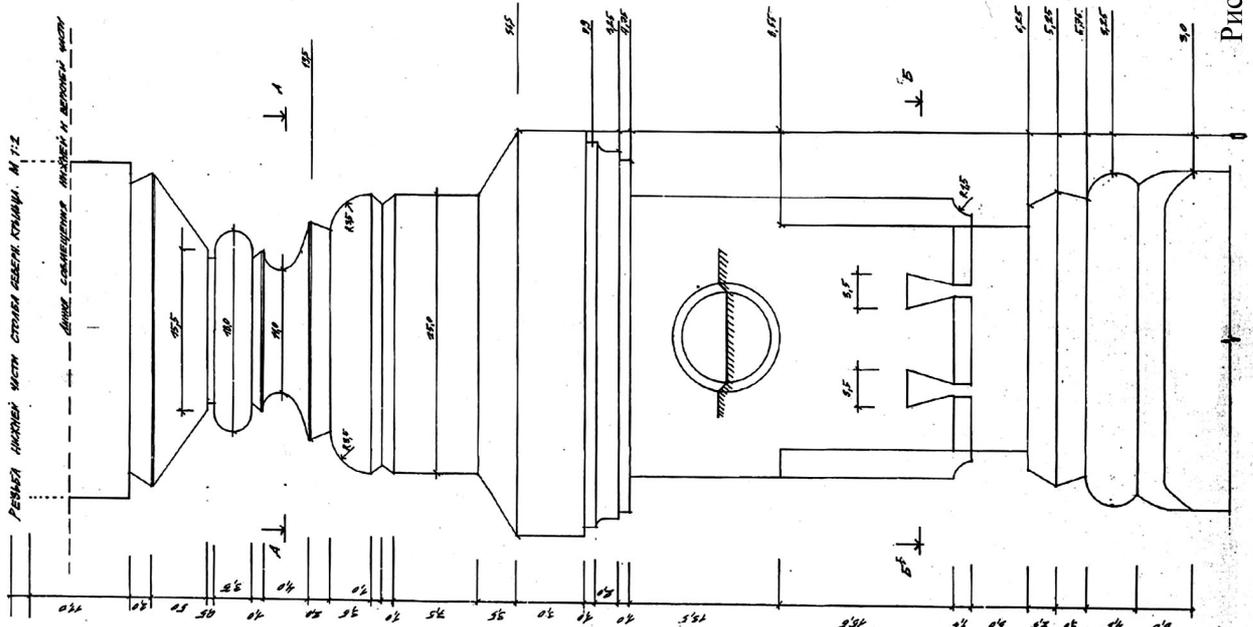
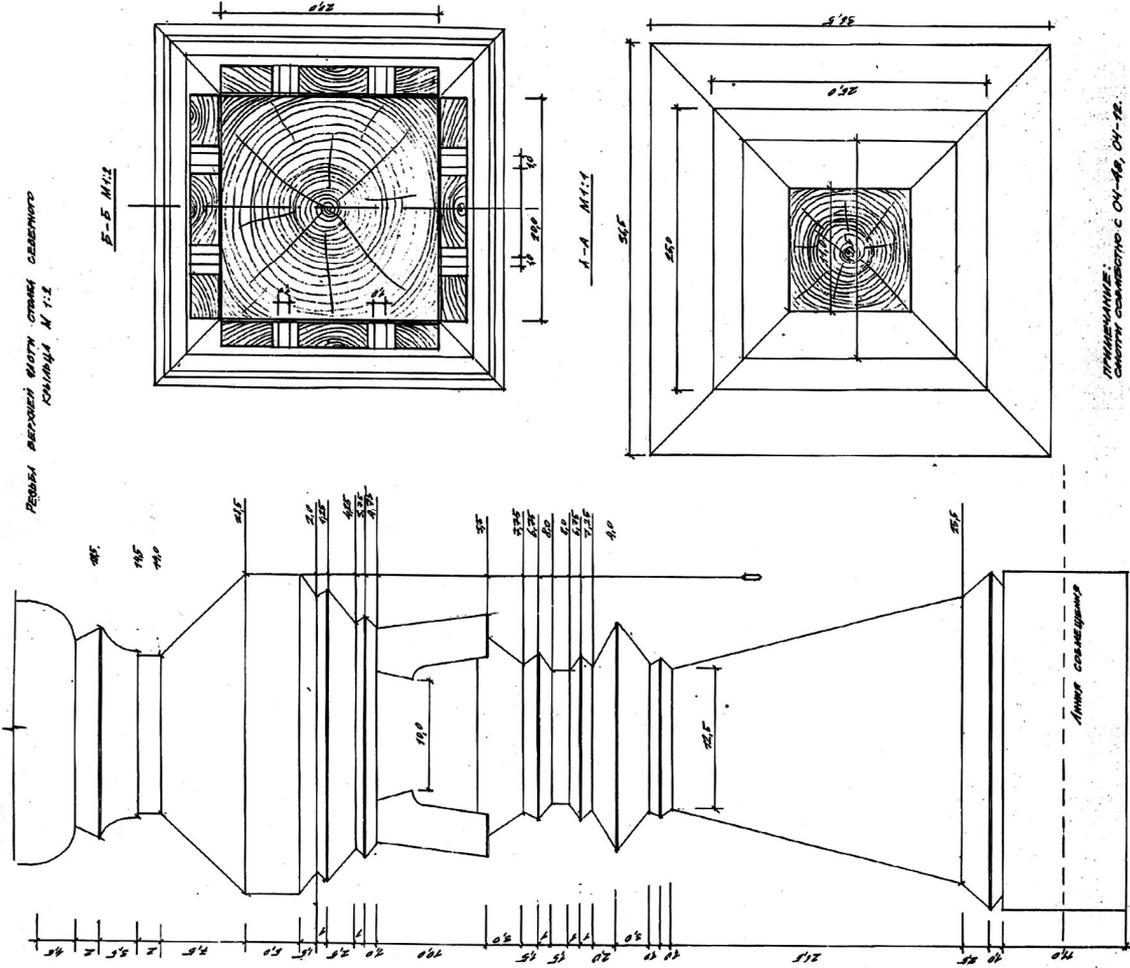
ТАБЛИЦА 31

Рис. 1. Столб крыльца на северном фасаде дачи. Фасад, сечения. Обмерный чертёж, 2007 г.

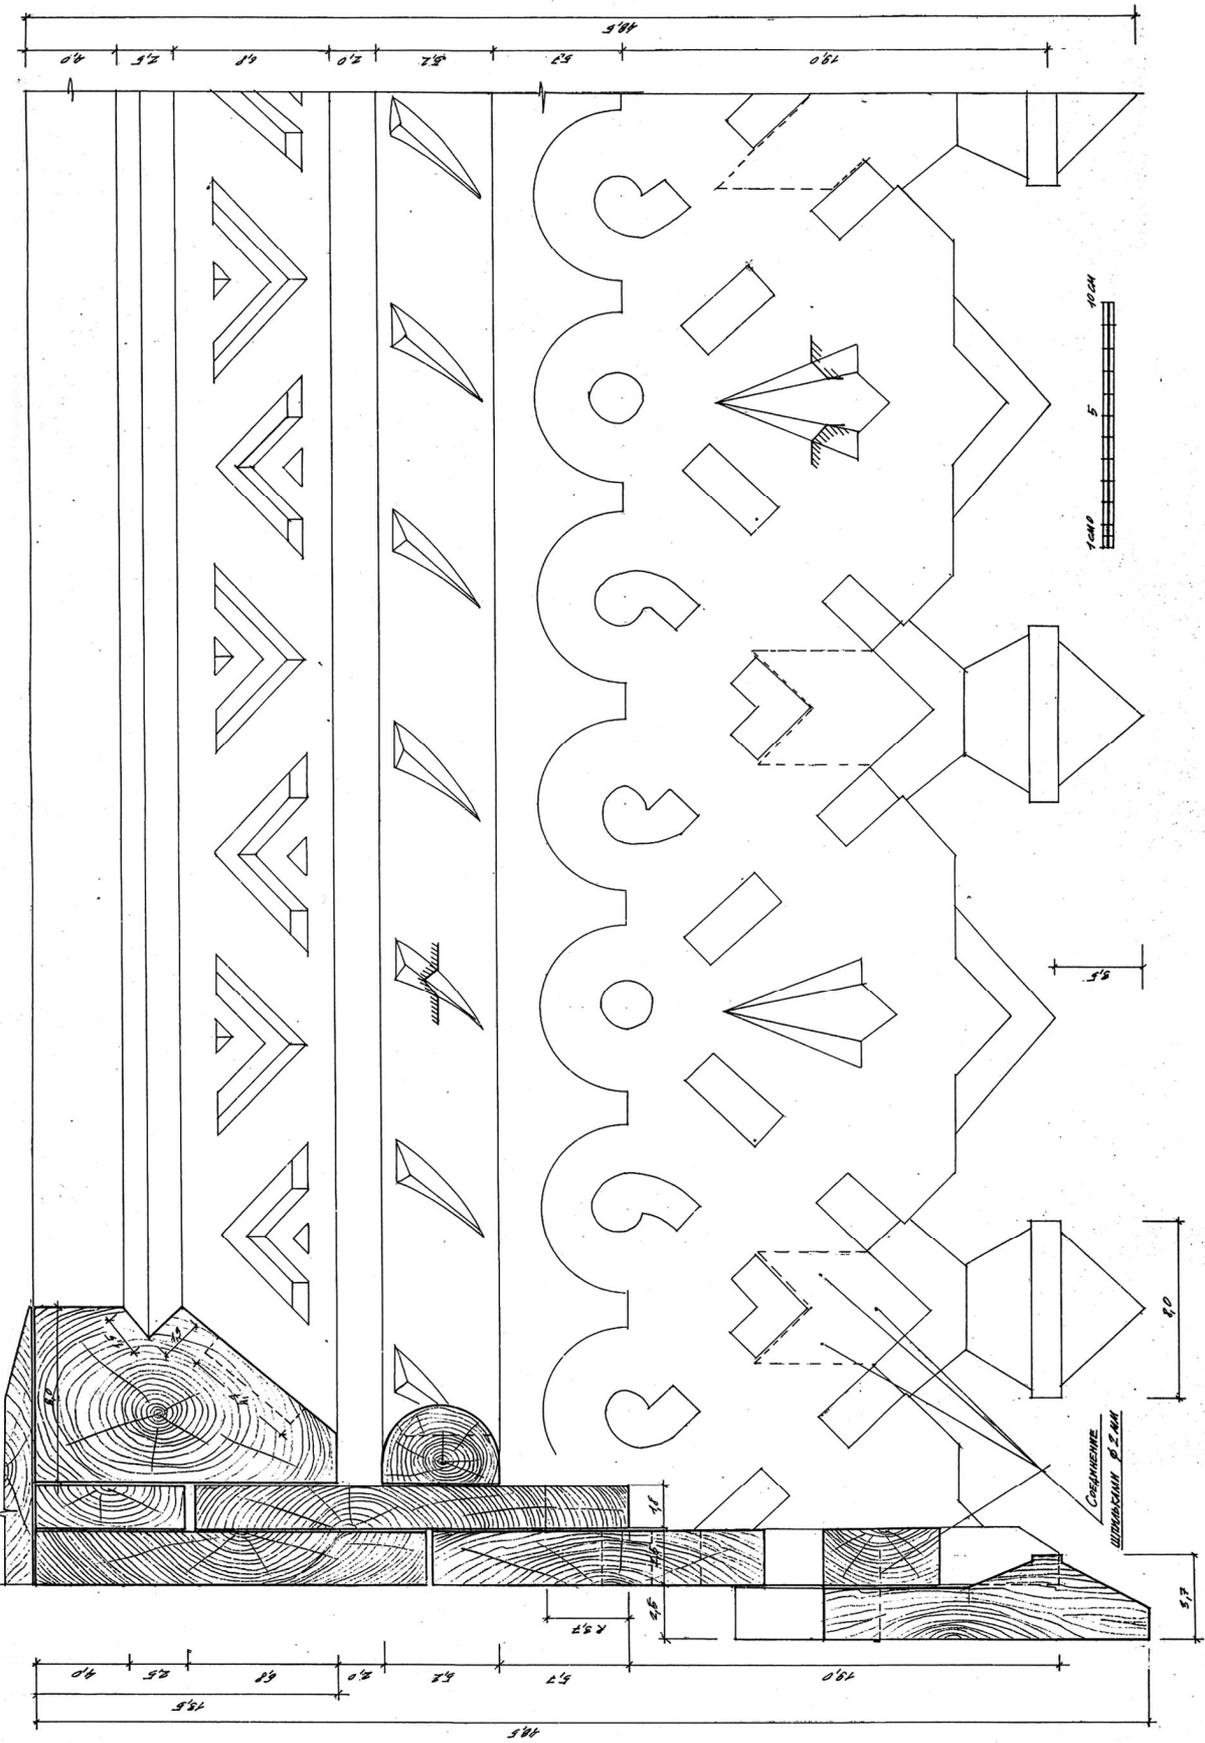
Рис. 1. Причелина основного карниза двухэтажной части дачи. Обмерный чертеж, 2007 г.

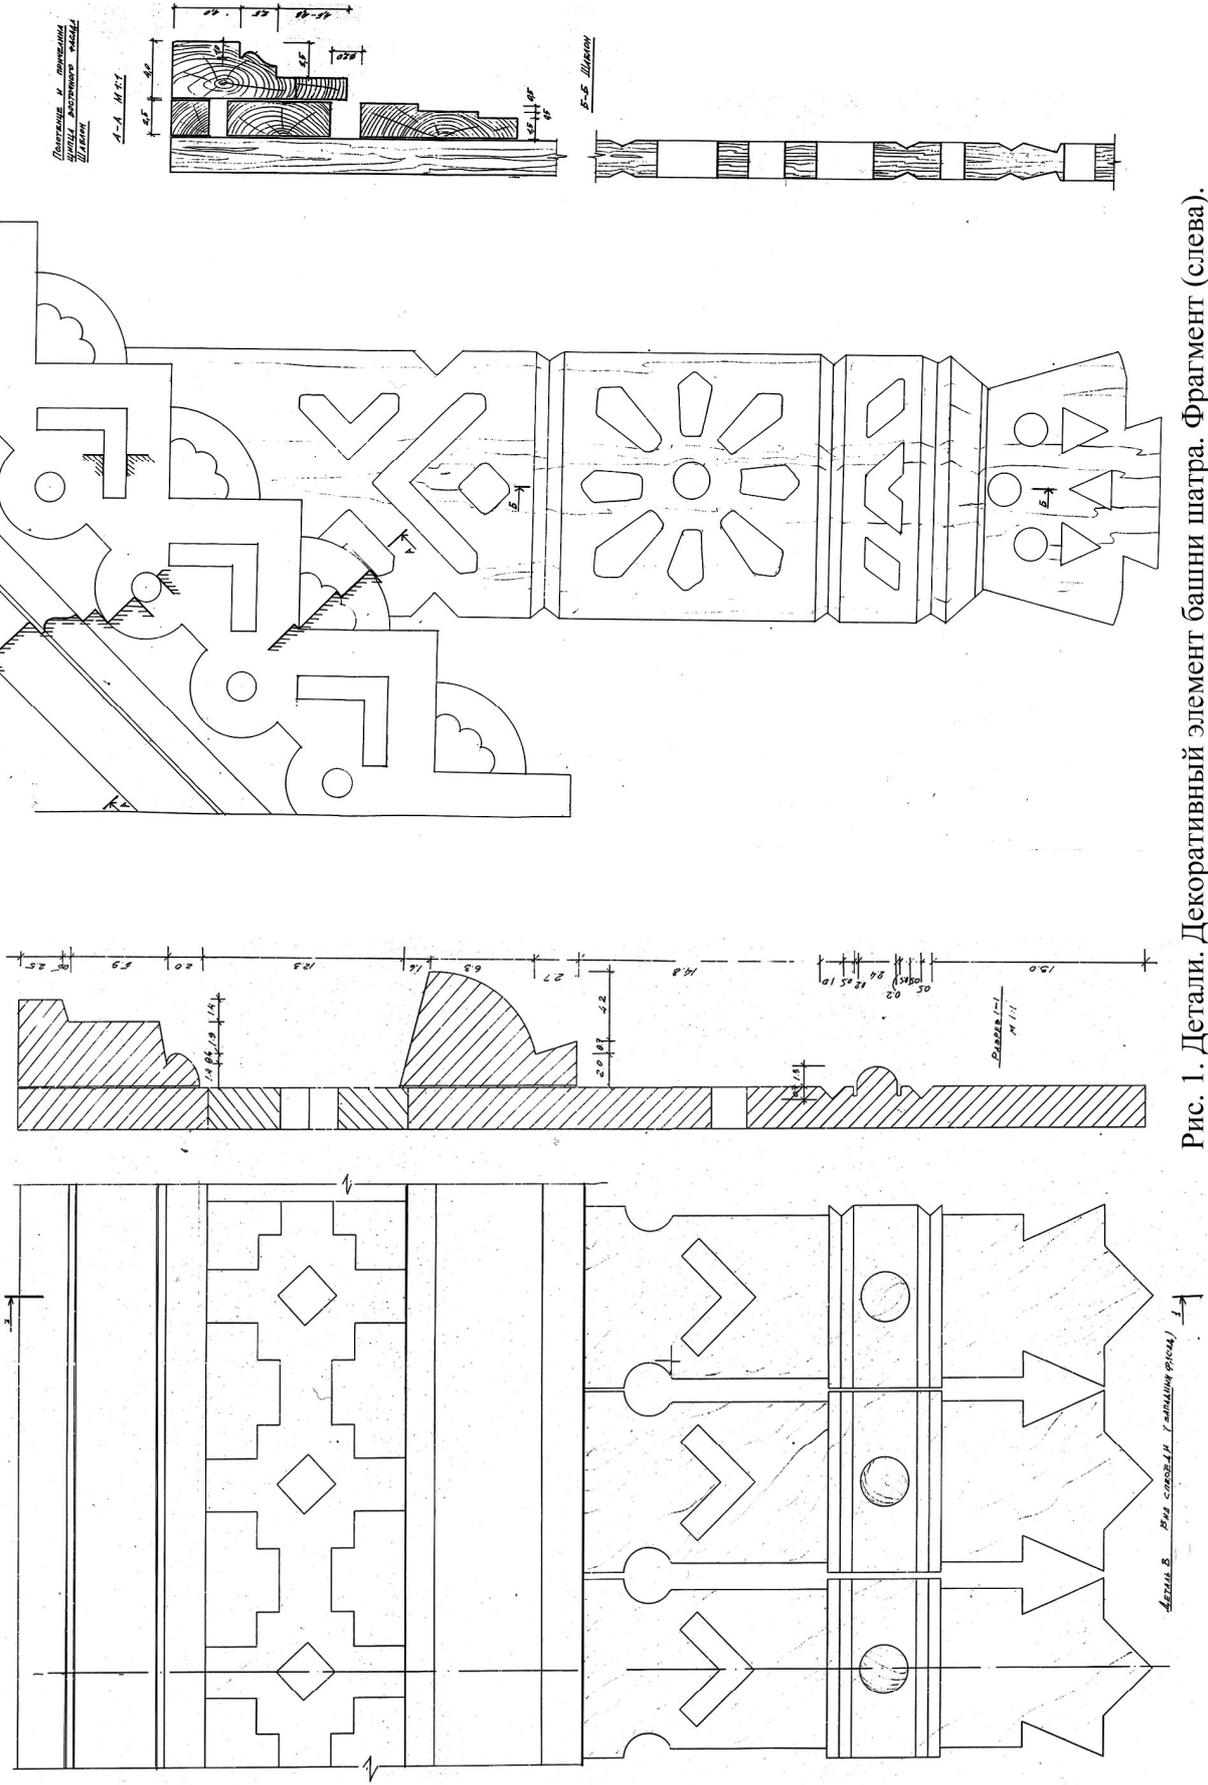
Рис. 1. Детали. Декоративный элемент башни шатра. Фрагмент (слева).
Полотенце и причелина над окном восточного фасада. Обмерный чертеж, 2007 г.
