ЛЕТНЯЯ ДАЧА БУГРОВА – ПАМЯТНИК АРХИТЕКТУРЫ
«РУССКОГО» СТИЛЯ В НИЖЕГОРОДСКОЙ ГУБЕРНИИ XIX В.
ИСТОРИЯ, РЕСТАВРАЦИЯ

Учебное пособие

Учебное пособие посвящено истории строительства и реставрации летней дачи Бугрова – объекта культурного наследия регионального значения Нижегородской области. Рассматриваются основные этапы проекта реставрации дачи с приведением историко-архивных, графических и проектных материалов. Используются материалы и обмерные чертежи, выполненные на кафедре истории архитектуры и основ архитектурного проектирования ННГАСУ, ООО ННПЦ «Практика», а также архива Володарского музейного центра.

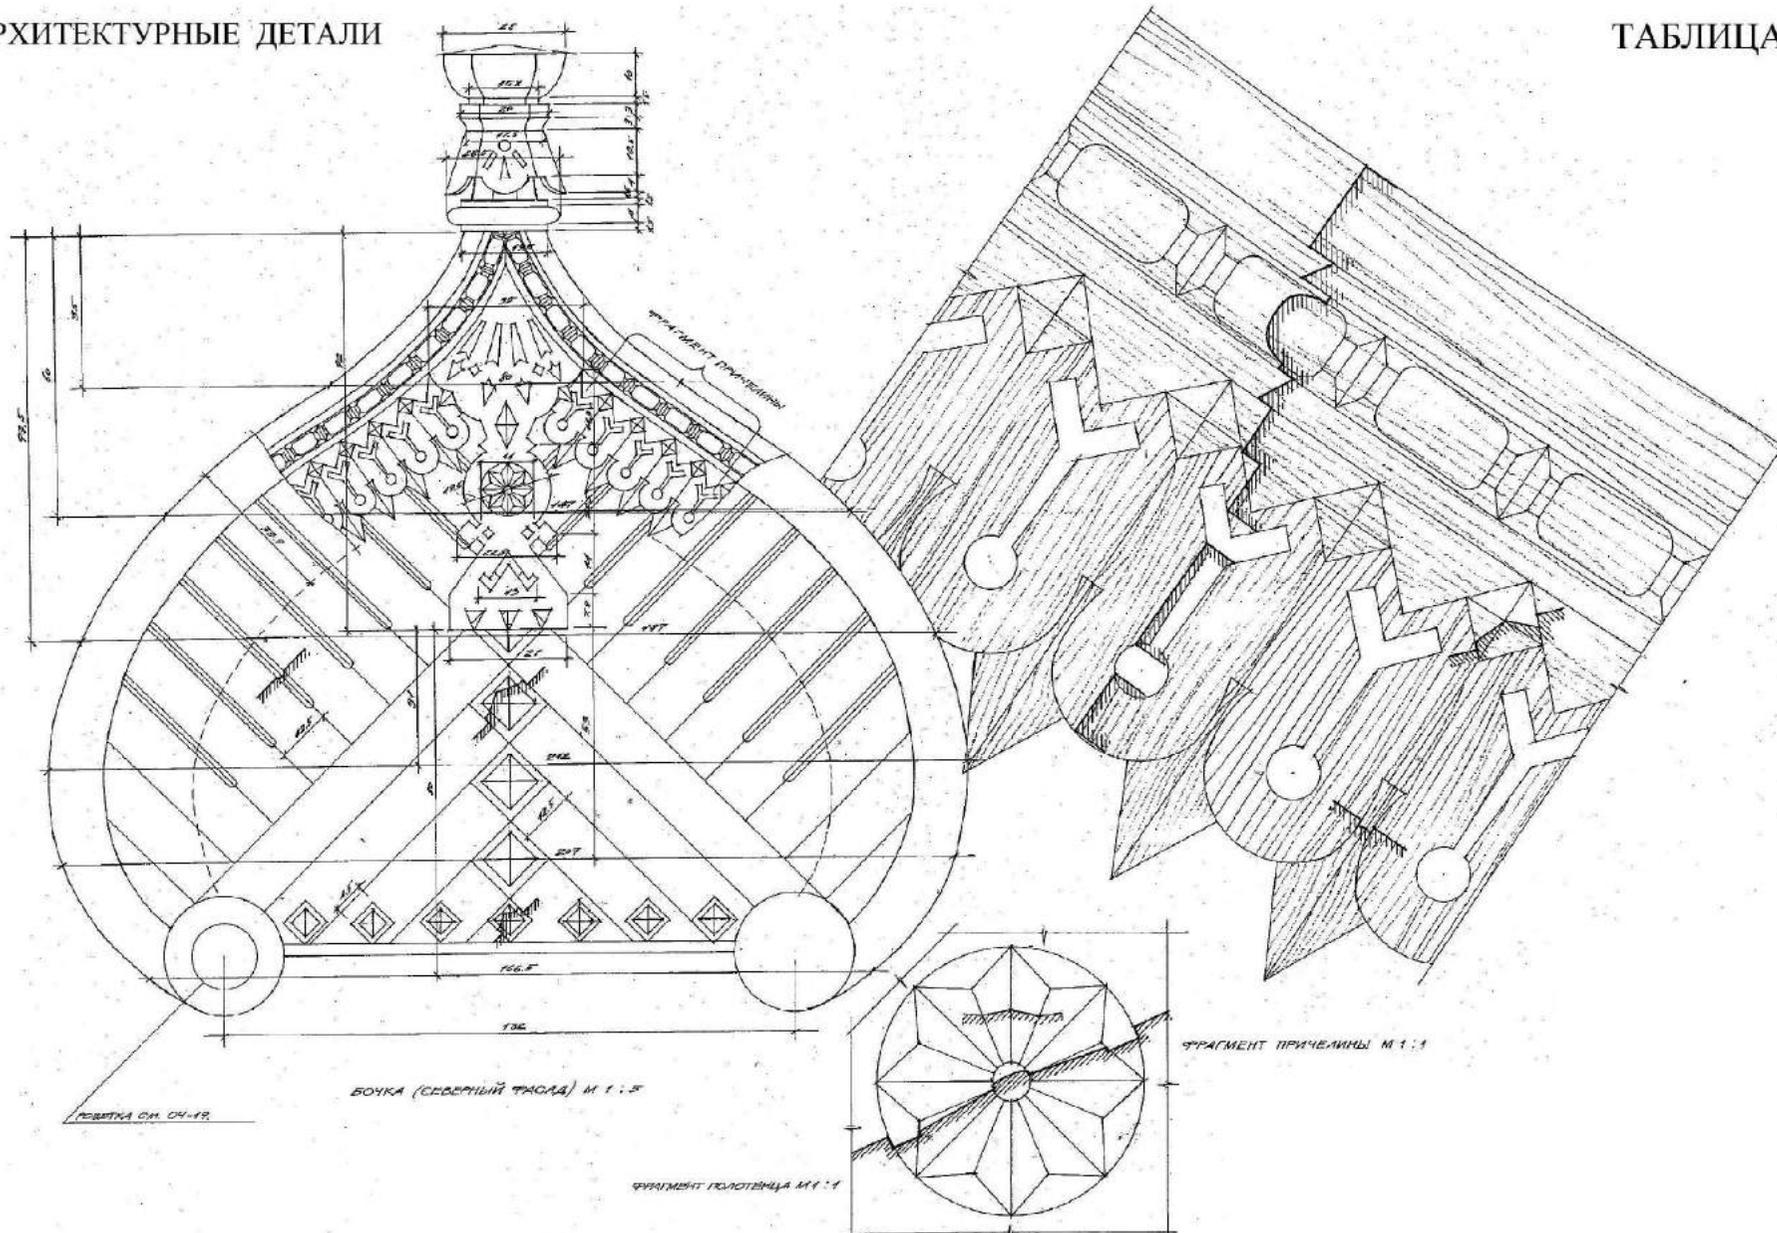
Рис. 1. Бочка щипца балкона с полотенцем по середине на северном фасаде дачи. Фасад, детали. Обмерный чертеж, 2007 г.

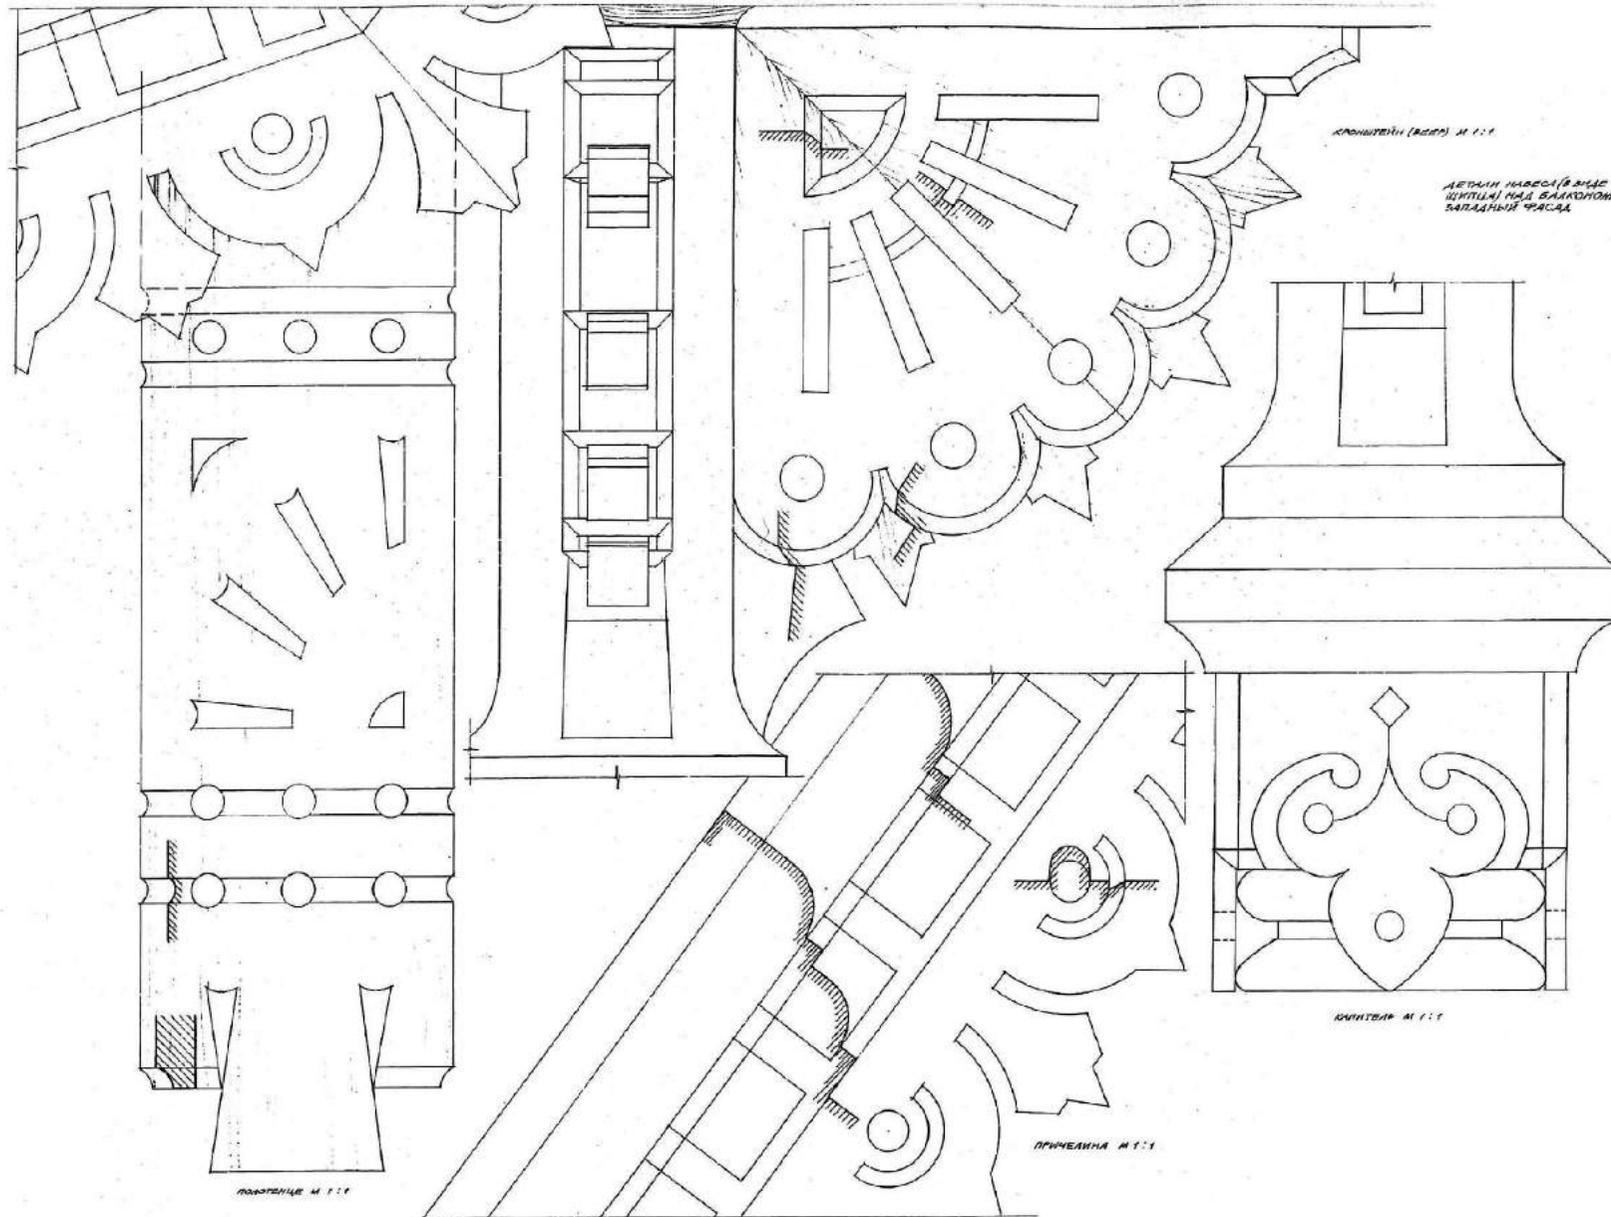
Рис. 1. Полотенце, кронштейн, причелина и капитель колонны щипца балкона западного фасада. Обмерный чертеж, 2007 г.

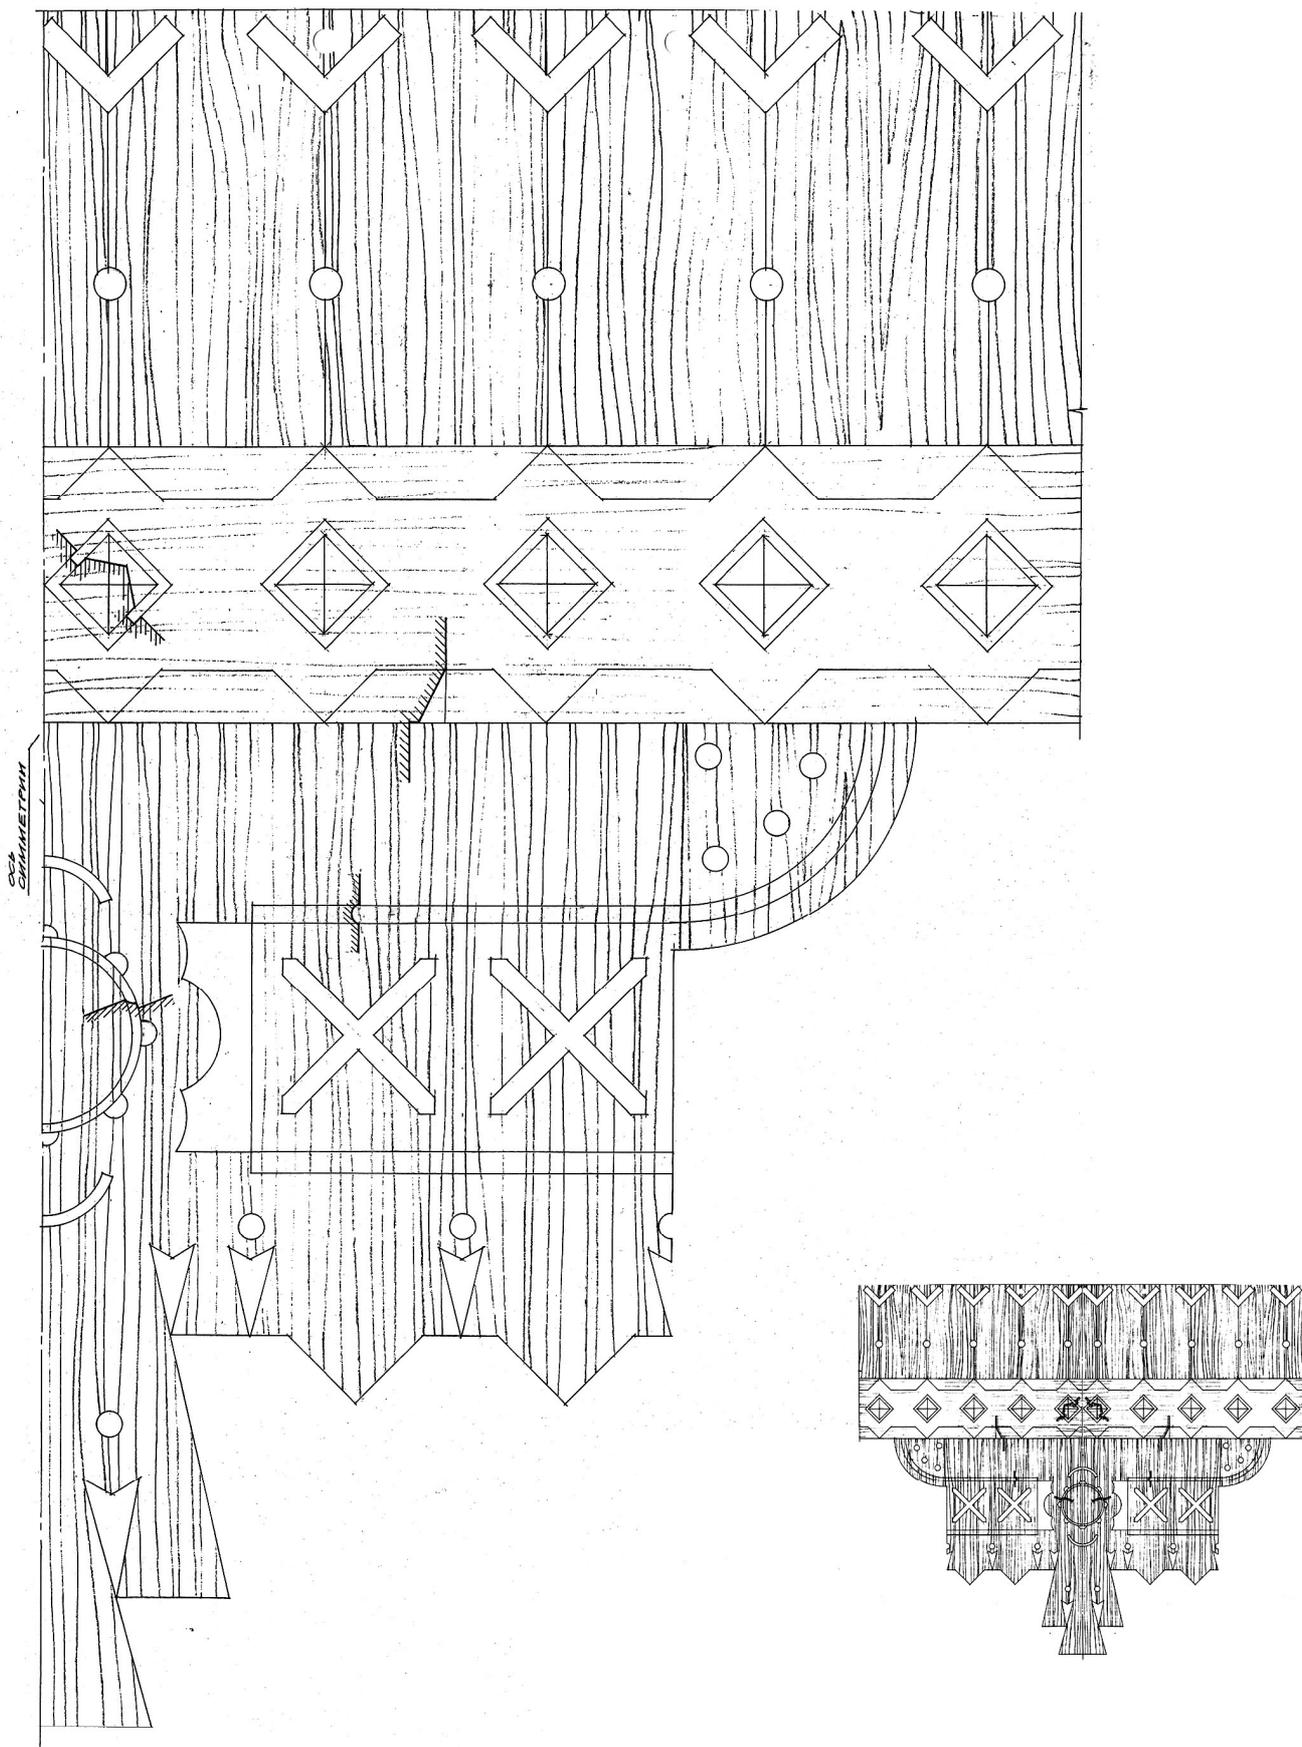
Рис. 1. Декоративный элемент шипца балкона на западном фасаде. Фрагмент, общий вид. Обмерный чертеж, 2007 г.

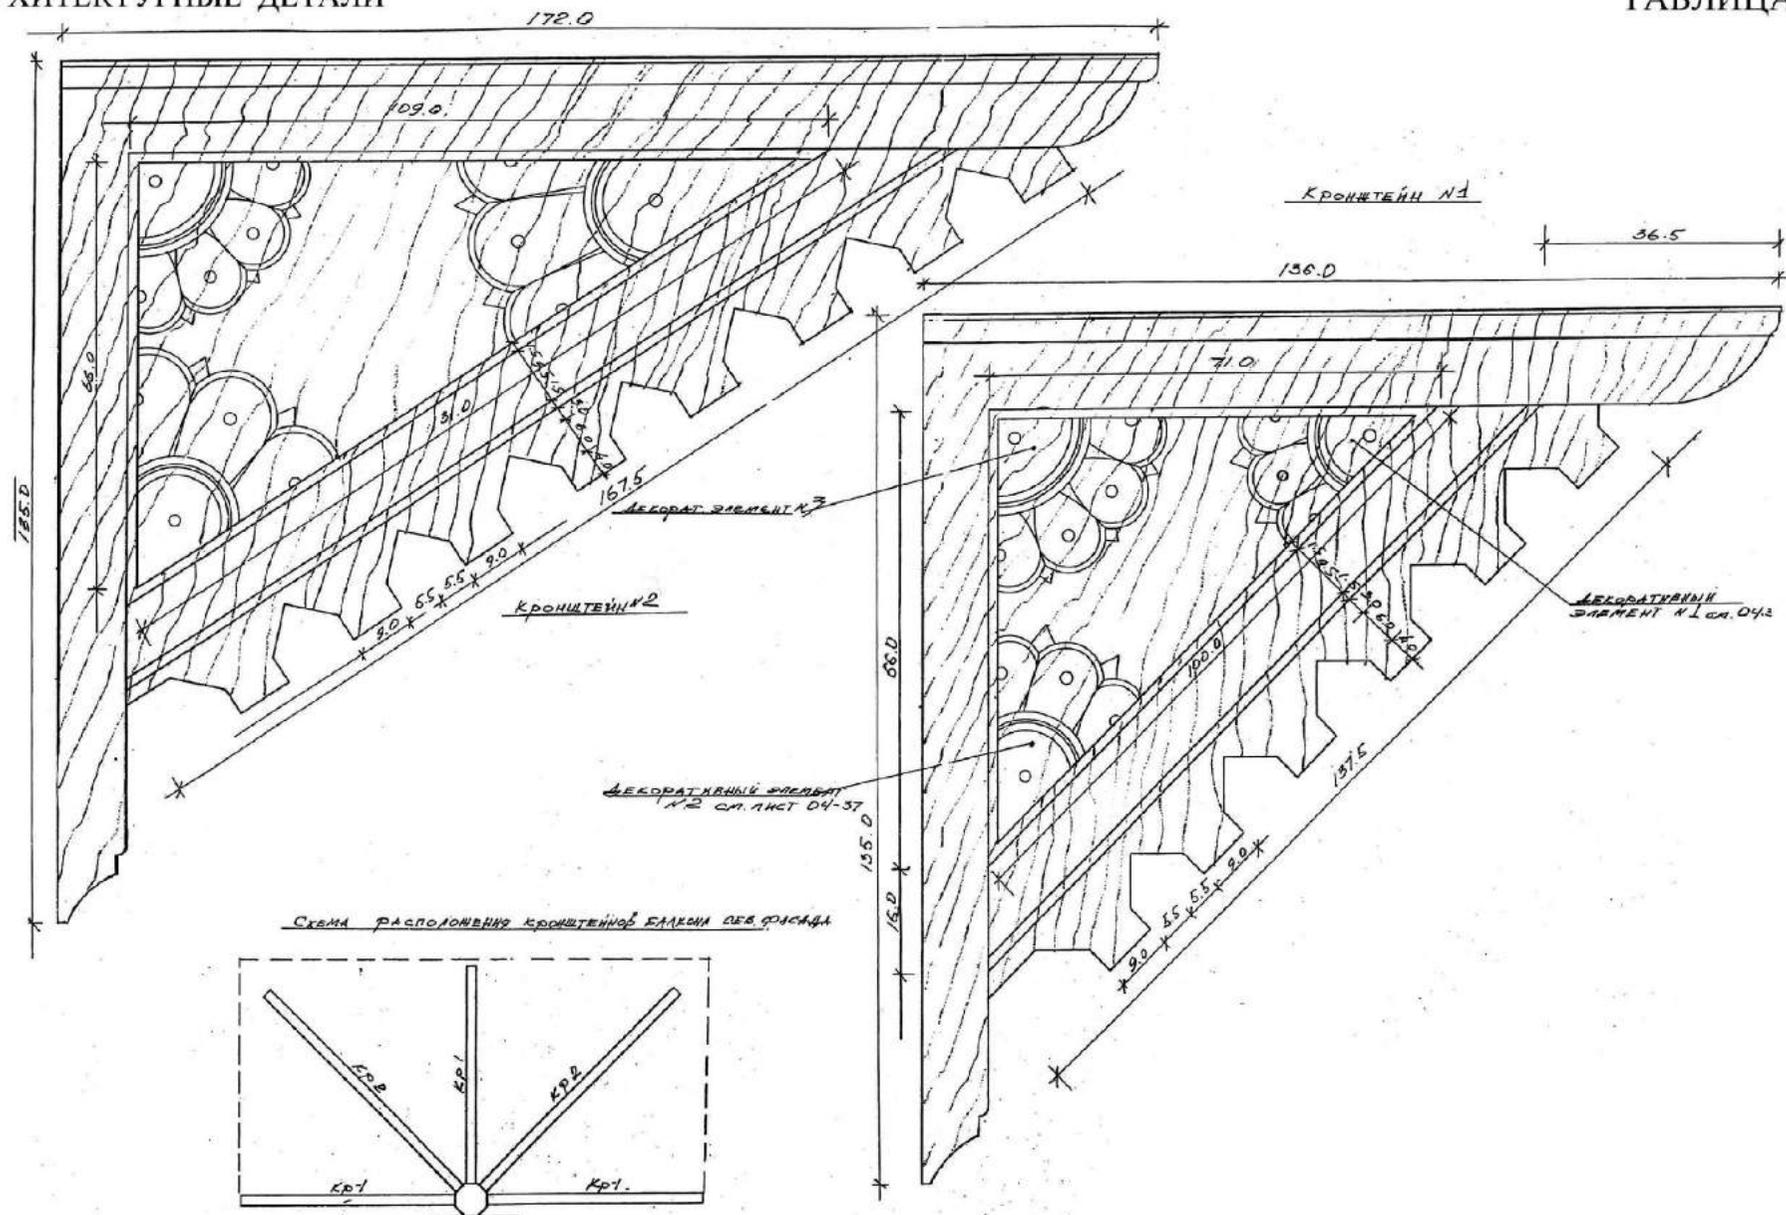
Рис. 1. Кронштейны балкона на северном фасаде. Фасады. План-схема расположения. Обмерный чертеж, 2007 г.

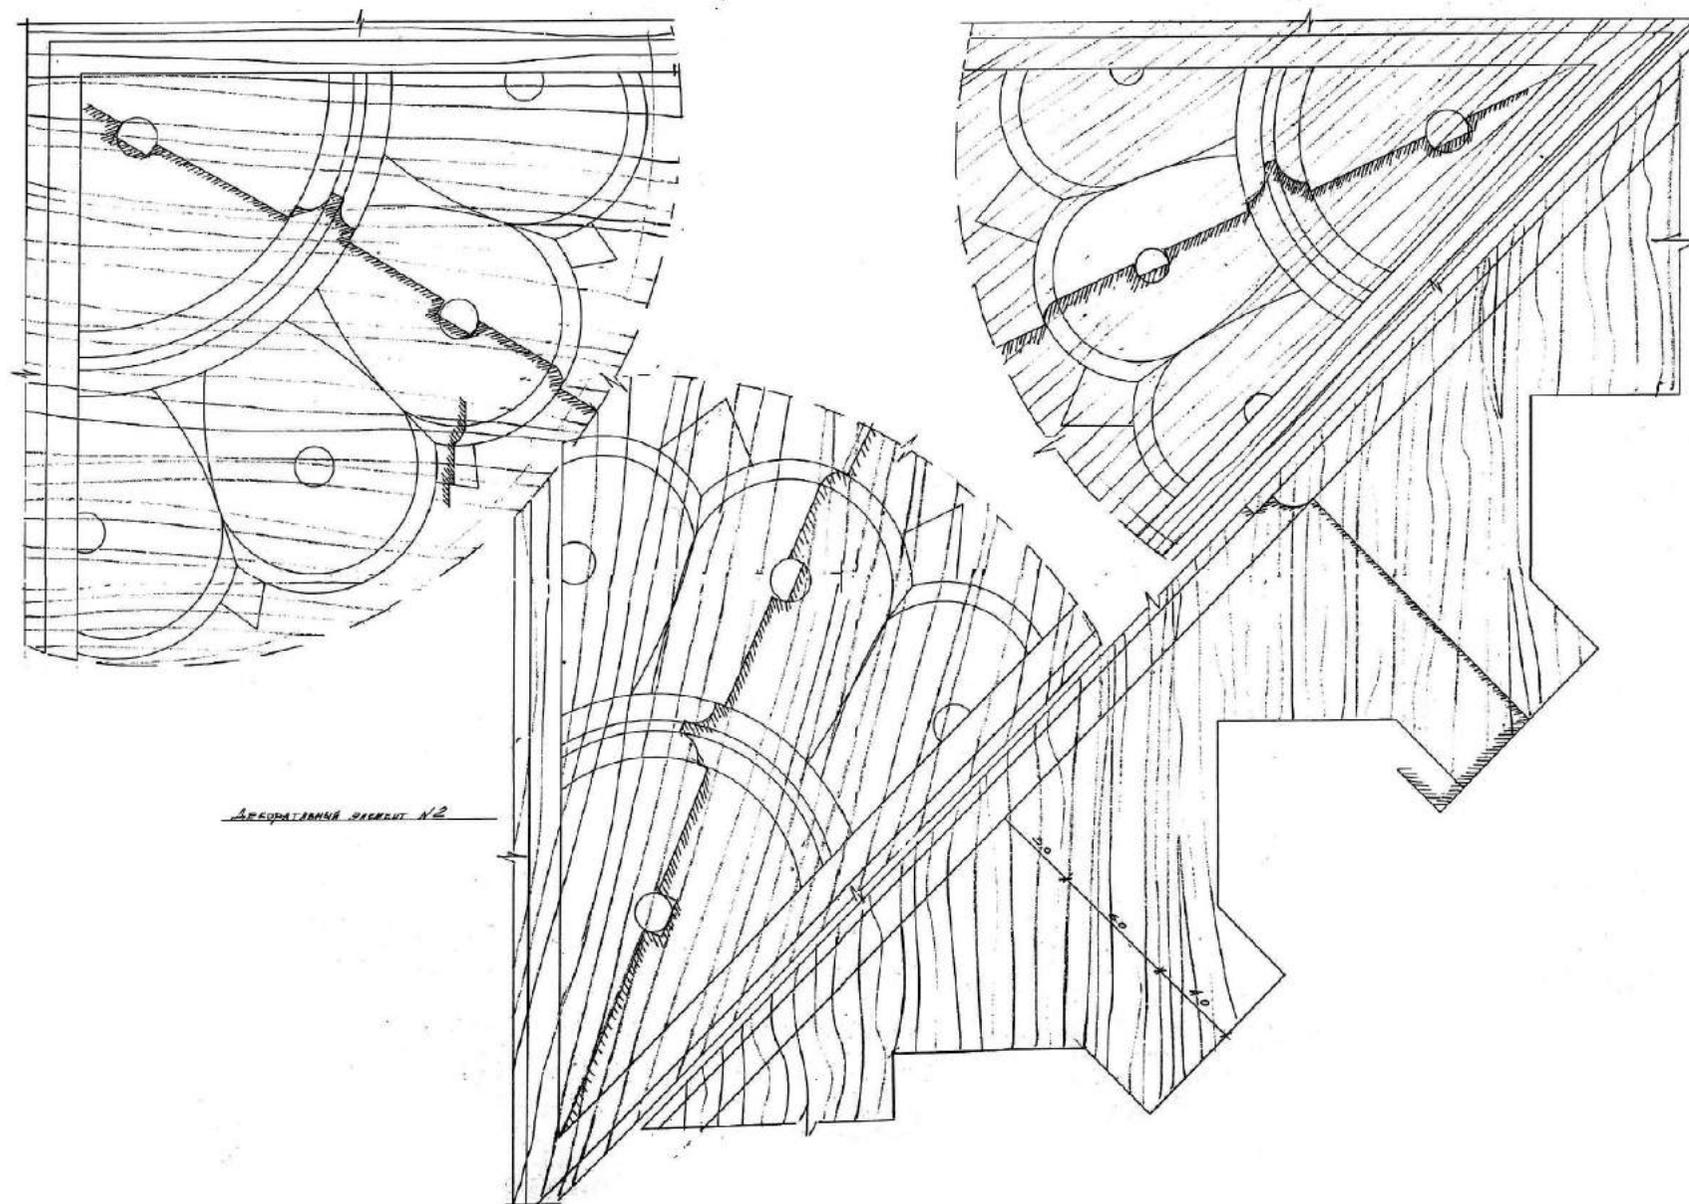
Рис. 1. Декоративные элементы кронштейнов балкона на северном фасаде. Обмерный чертеж, 2007 г.

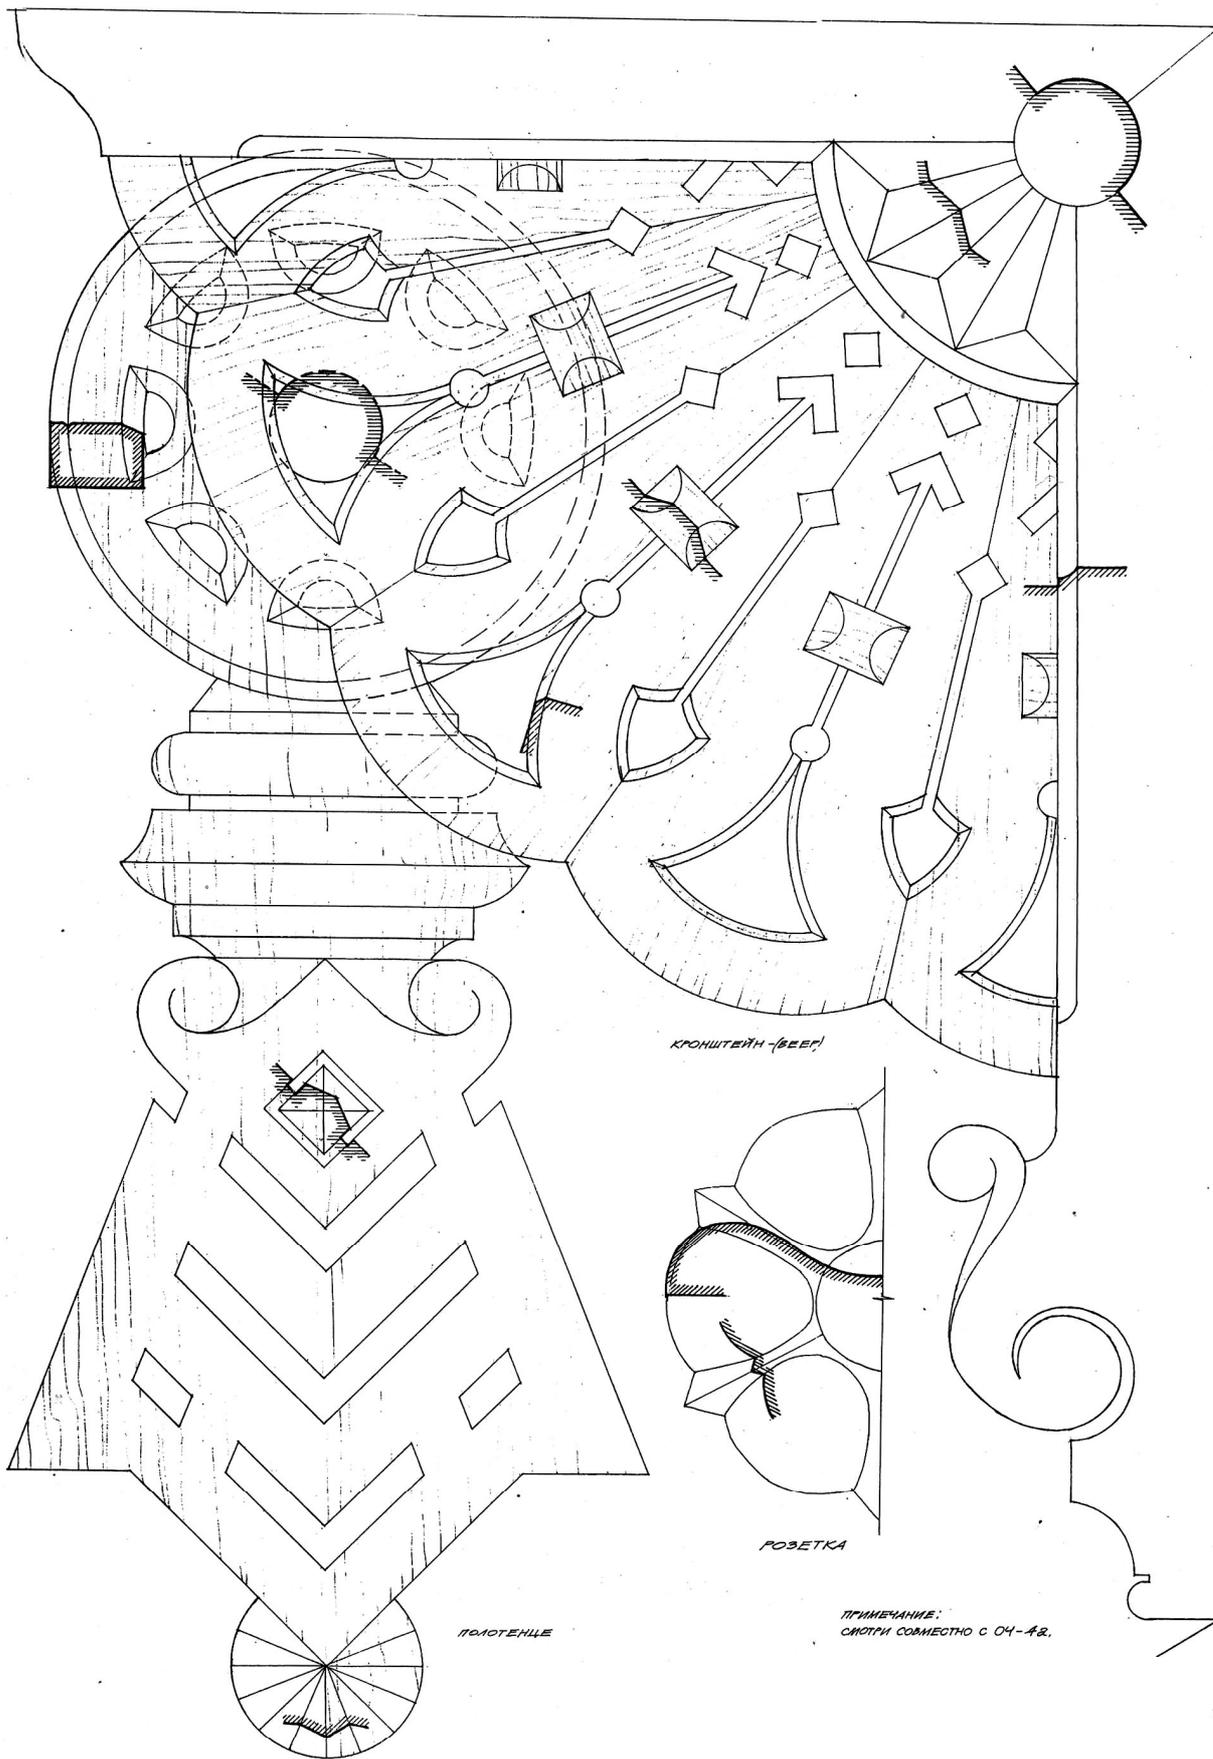
Рис. 1. Полотенце и кронштейн щипца балкона на северном фасаде. Обмерный чертеж, 2007 г.

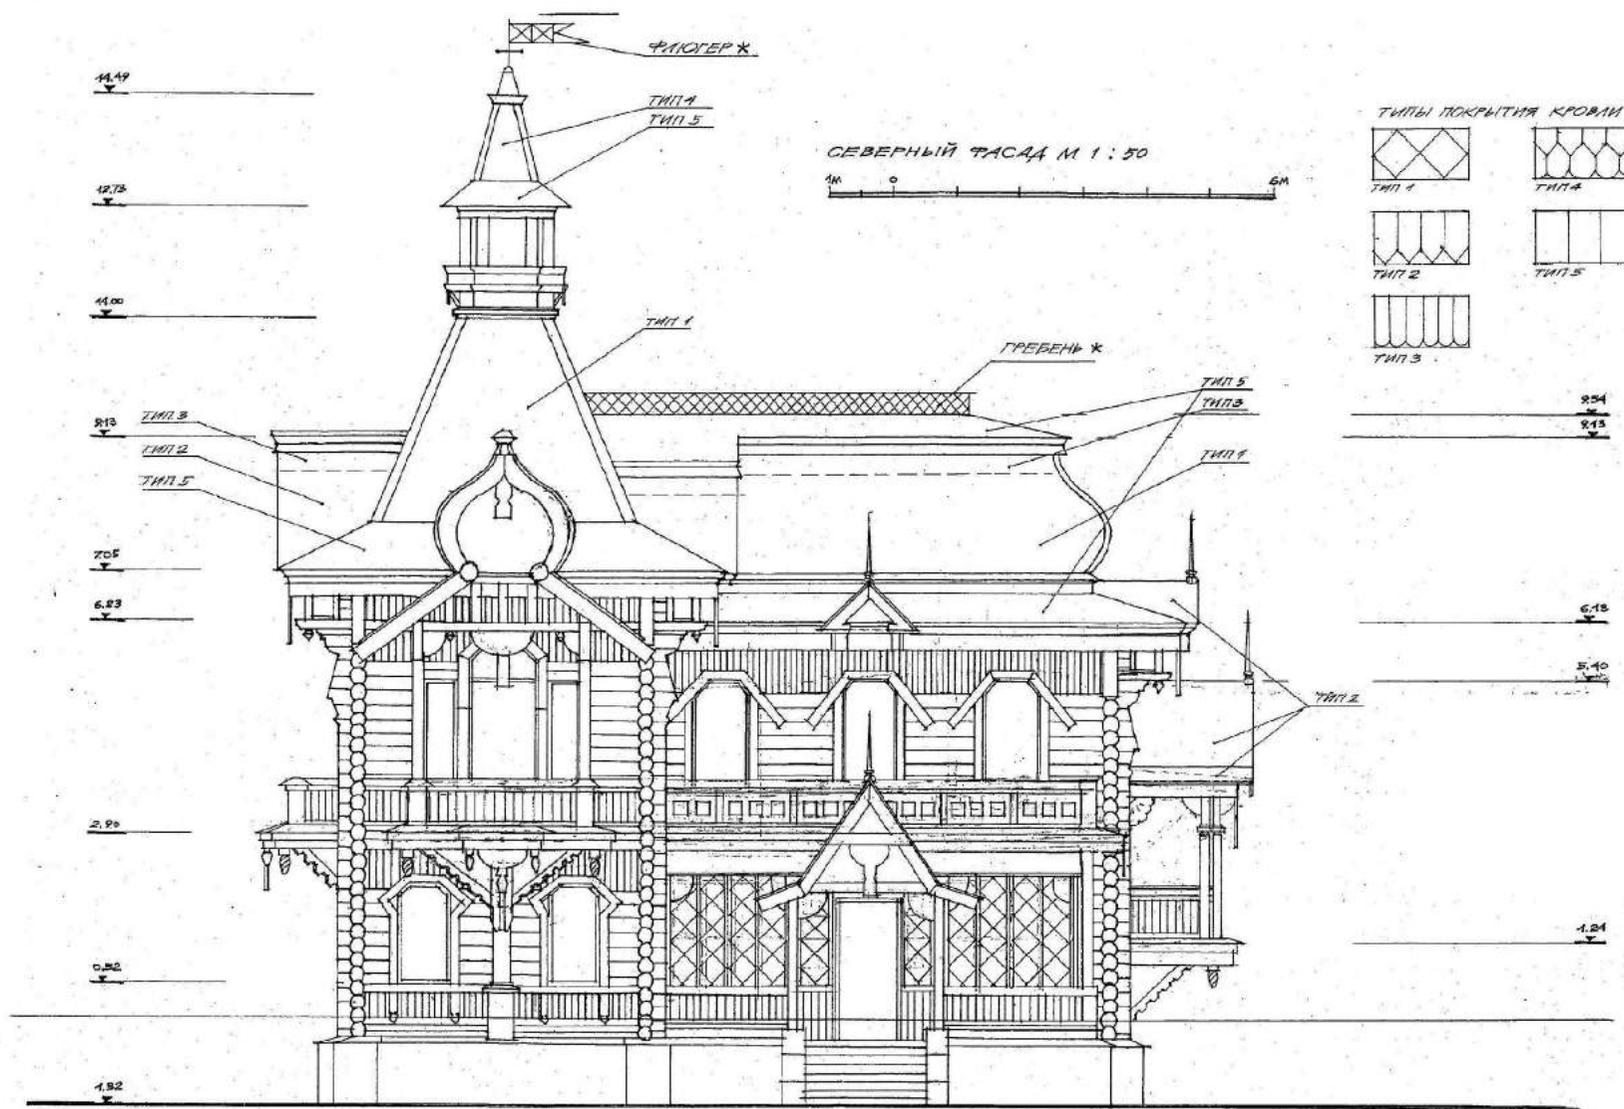
Рис. 1. Северный фасад. Эскизный проект.

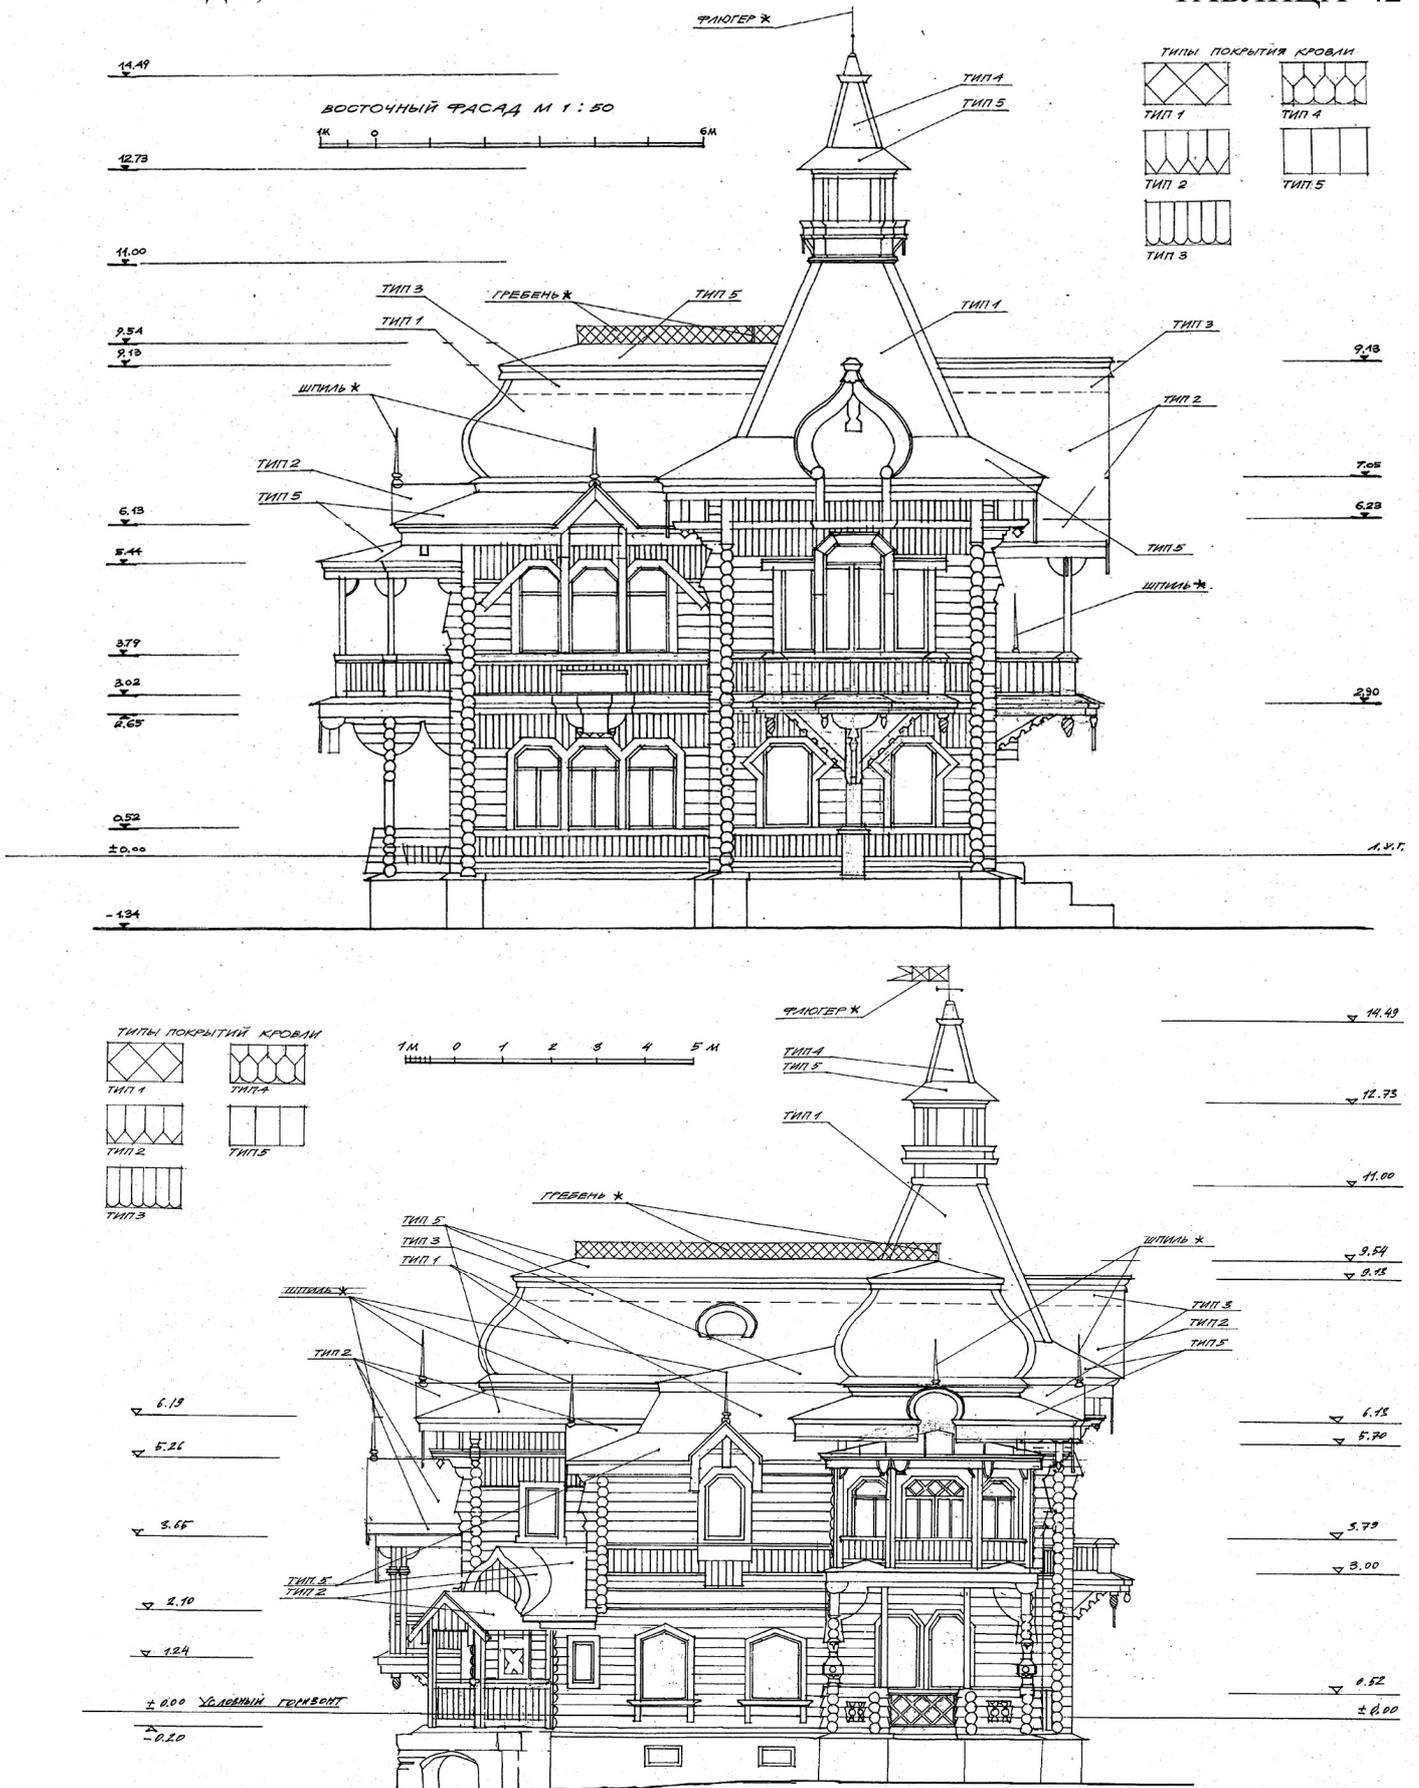
Рис. 1. Восточный (вверху) и южный (внизу) фасады. Эскизный проект

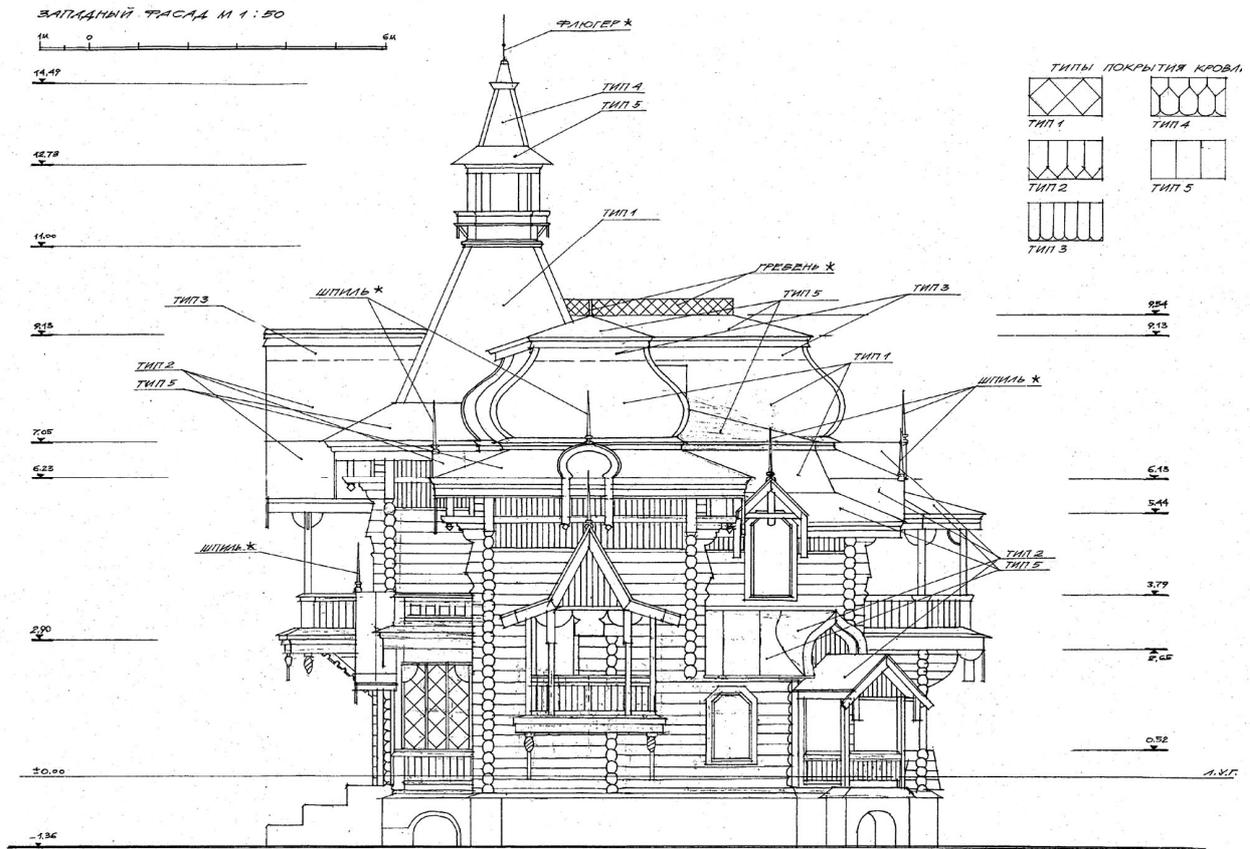
Рис. 1. Западный фасад. Эскизный проект

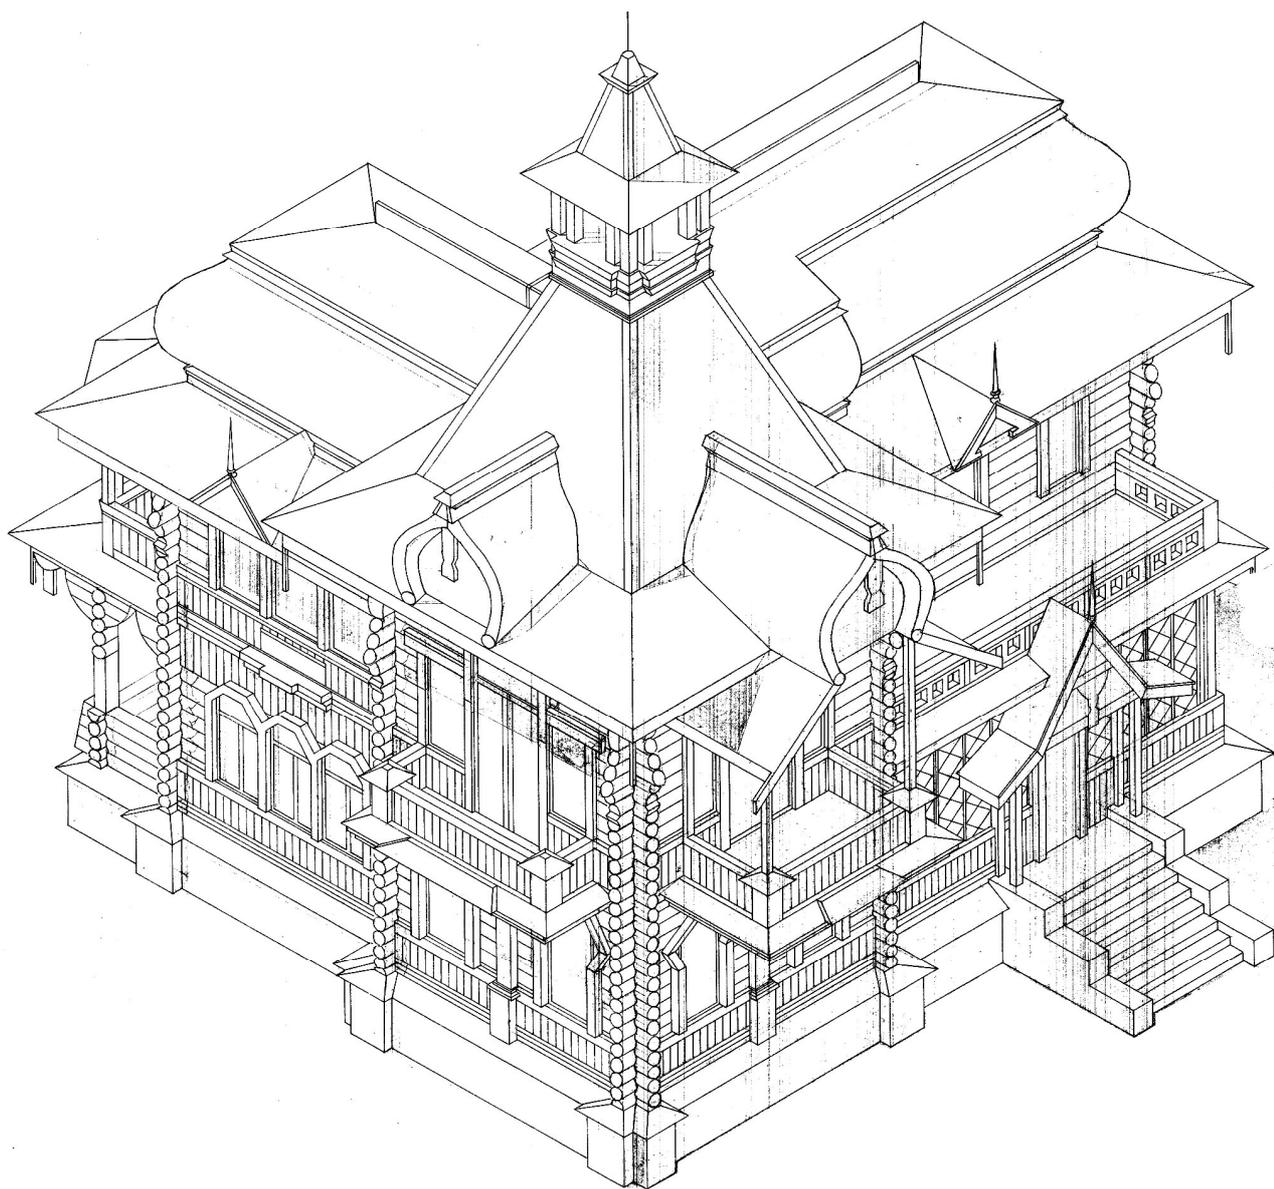
Рис. 1. Аксонометрия. Вид с северо-восточной стороны

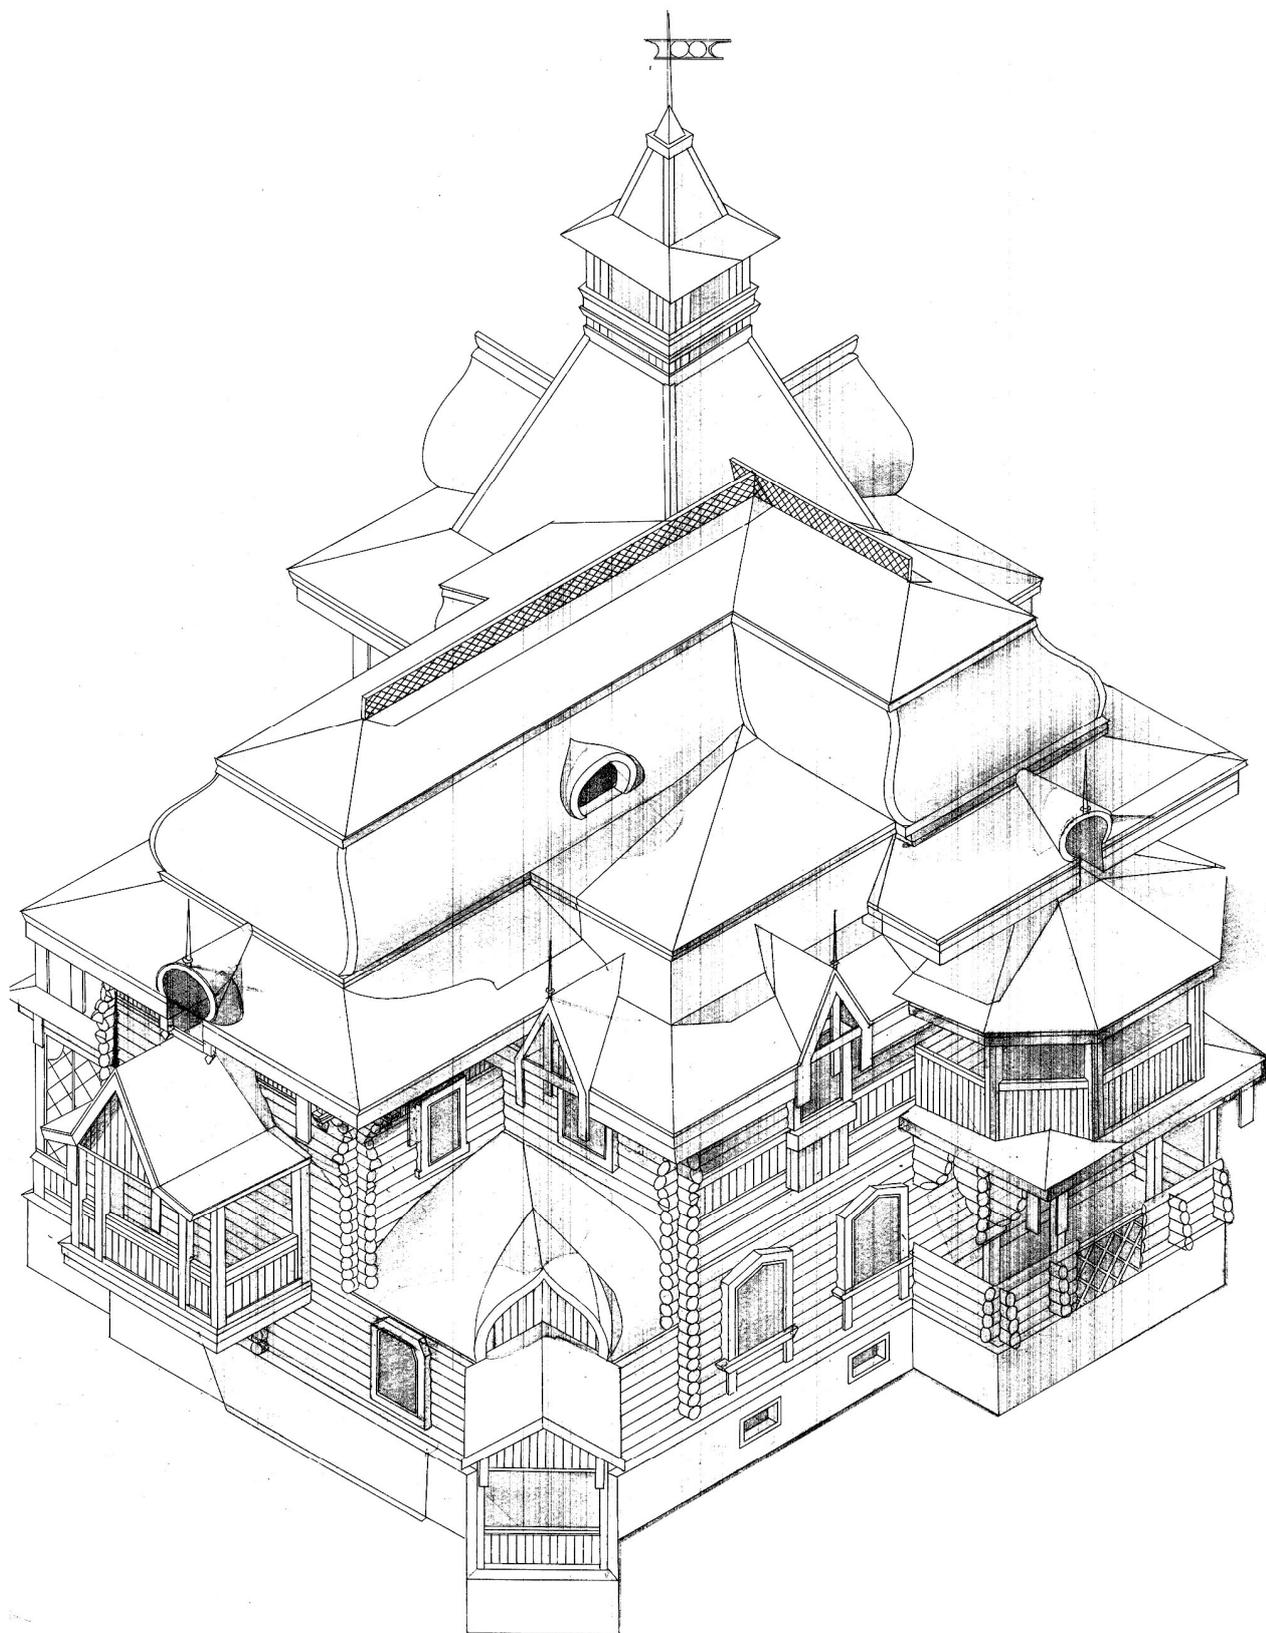
Рис. 1. Аксонометрия по эскизному проекту. Вид с юго-западной стороны. Показаны восстанавливаемые западный балкон и декоративные элементы: шпиль, гребни на крыше, флюгер на башне
