ЛЕТНЯЯ ДАЧА БУГРОВА – ПАМЯТНИК АРХИТЕКТУРЫ
«РУССКОГО» СТИЛЯ В НИЖЕГОРОДСКОЙ ГУБЕРНИИ XIX В.
ИСТОРИЯ, РЕСТАВРАЦИЯ

Учебное пособие

Учебное пособие посвящено истории строительства и реставрации летней дачи Бугрова – объекта культурного наследия регионального значения Нижегородской области. Рассматриваются основные этапы проекта реставрации дачи с приведением историко-архивных, графических и проектных материалов. Используются материалы и обмерные чертежи, выполненные на кафедре истории архитектуры и основ архитектурного проектирования ННГАСУ, ООО ННПЦ «Практика», а также архива Володарского музейного центра.

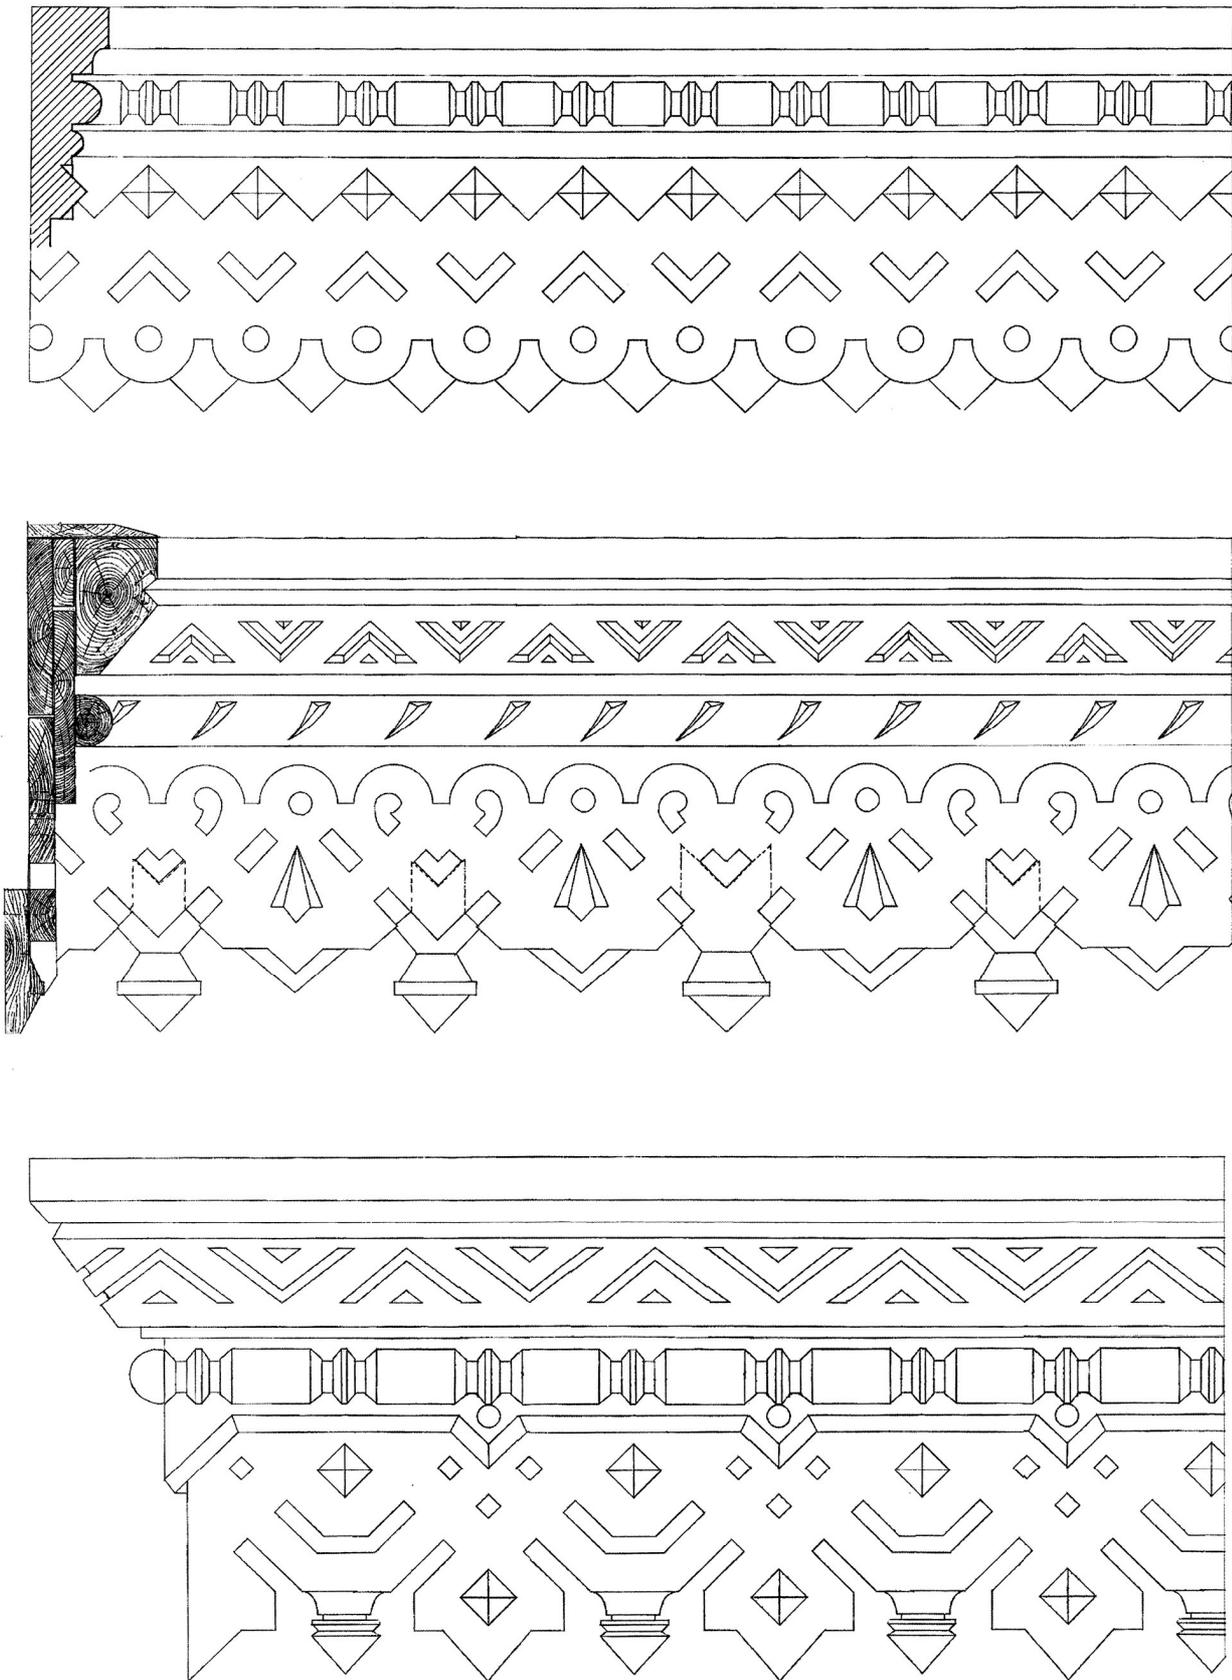
Рис. 1. Сравнение причелин и карнизов дачи Бугрова: причелина щипца балкона на северном фасаде (вверху), карниз основной двухэтажной части дачи (в середине), карниз под шатром (внизу)

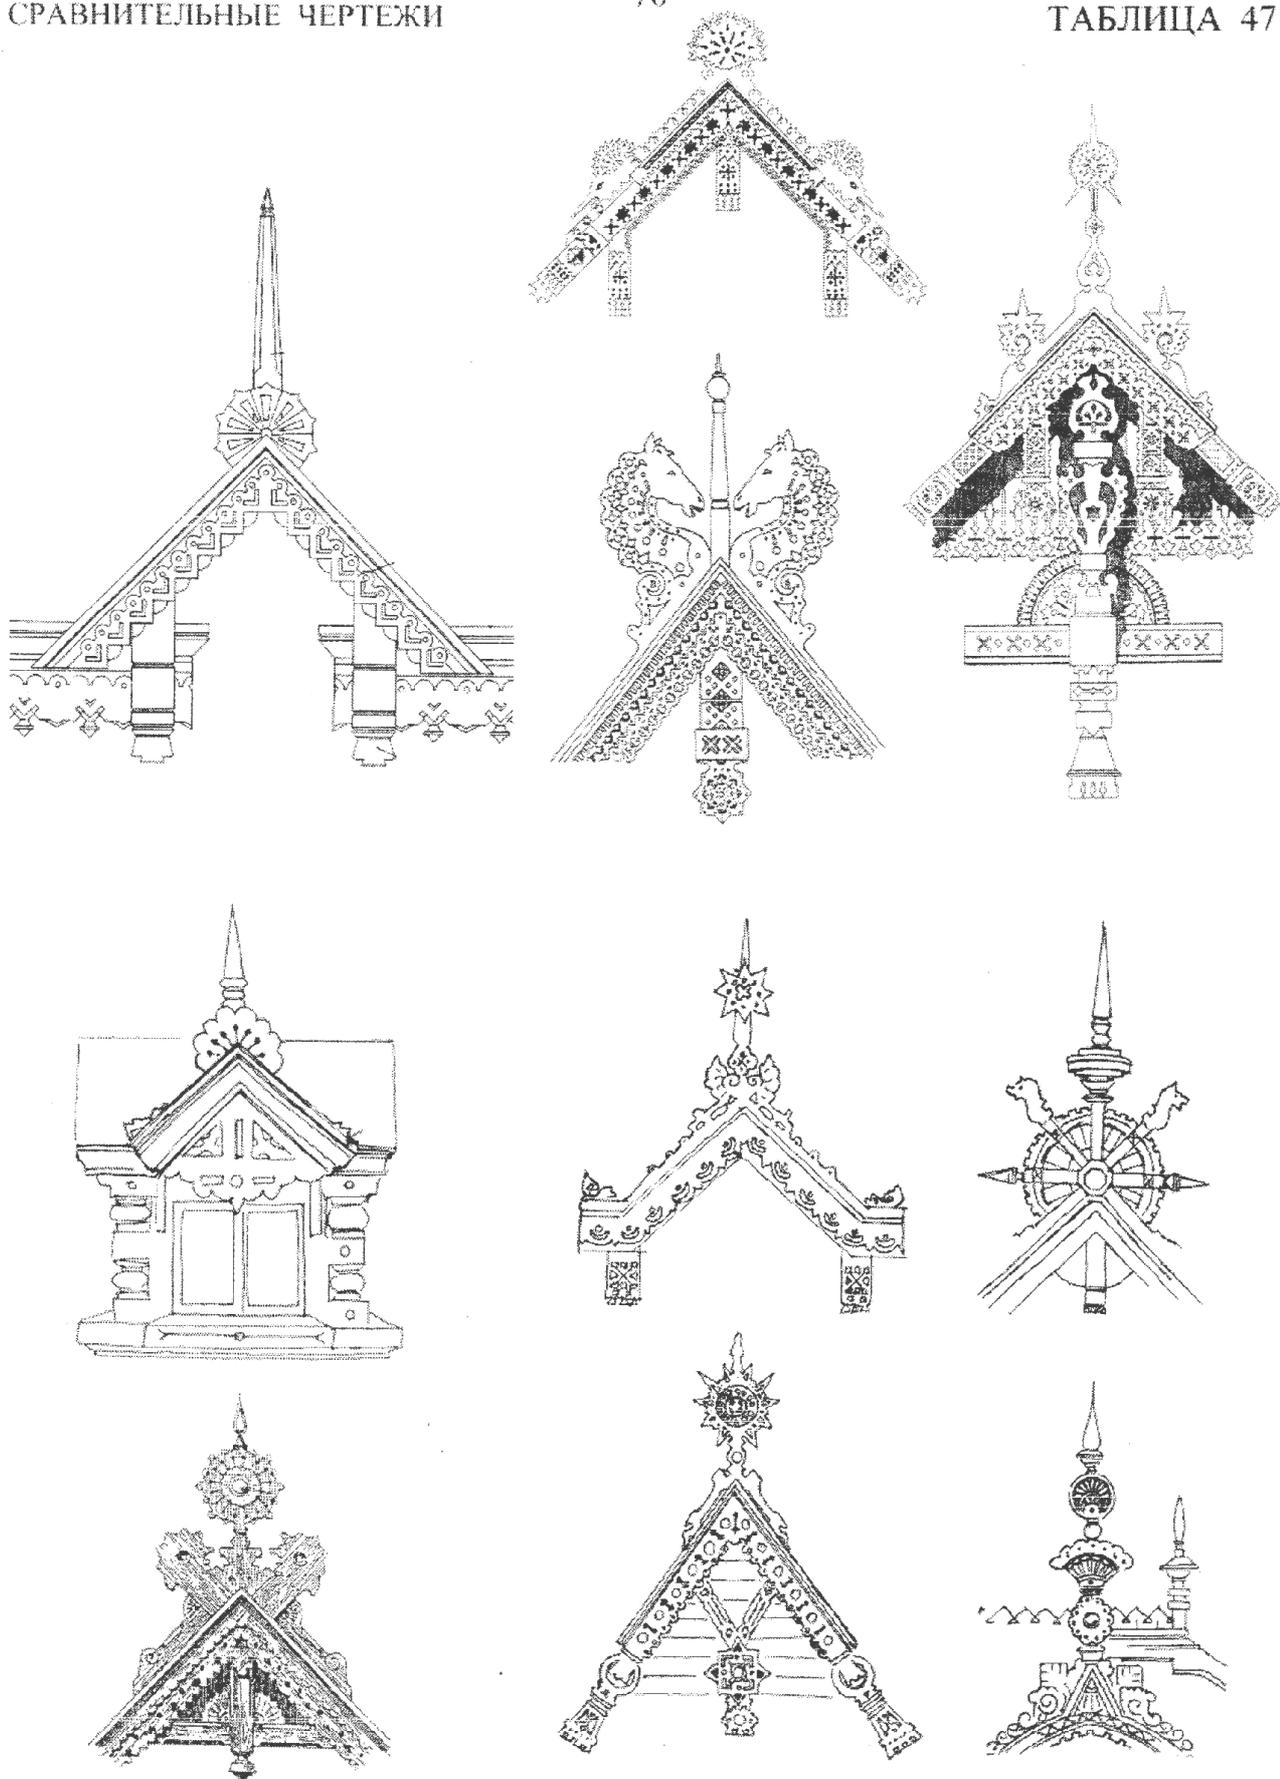
Рис. 1. Сравнительная таблица щипцов со шпильями: окна дачи Бугрова (вверху слева) и проектов второй половины XIX в.

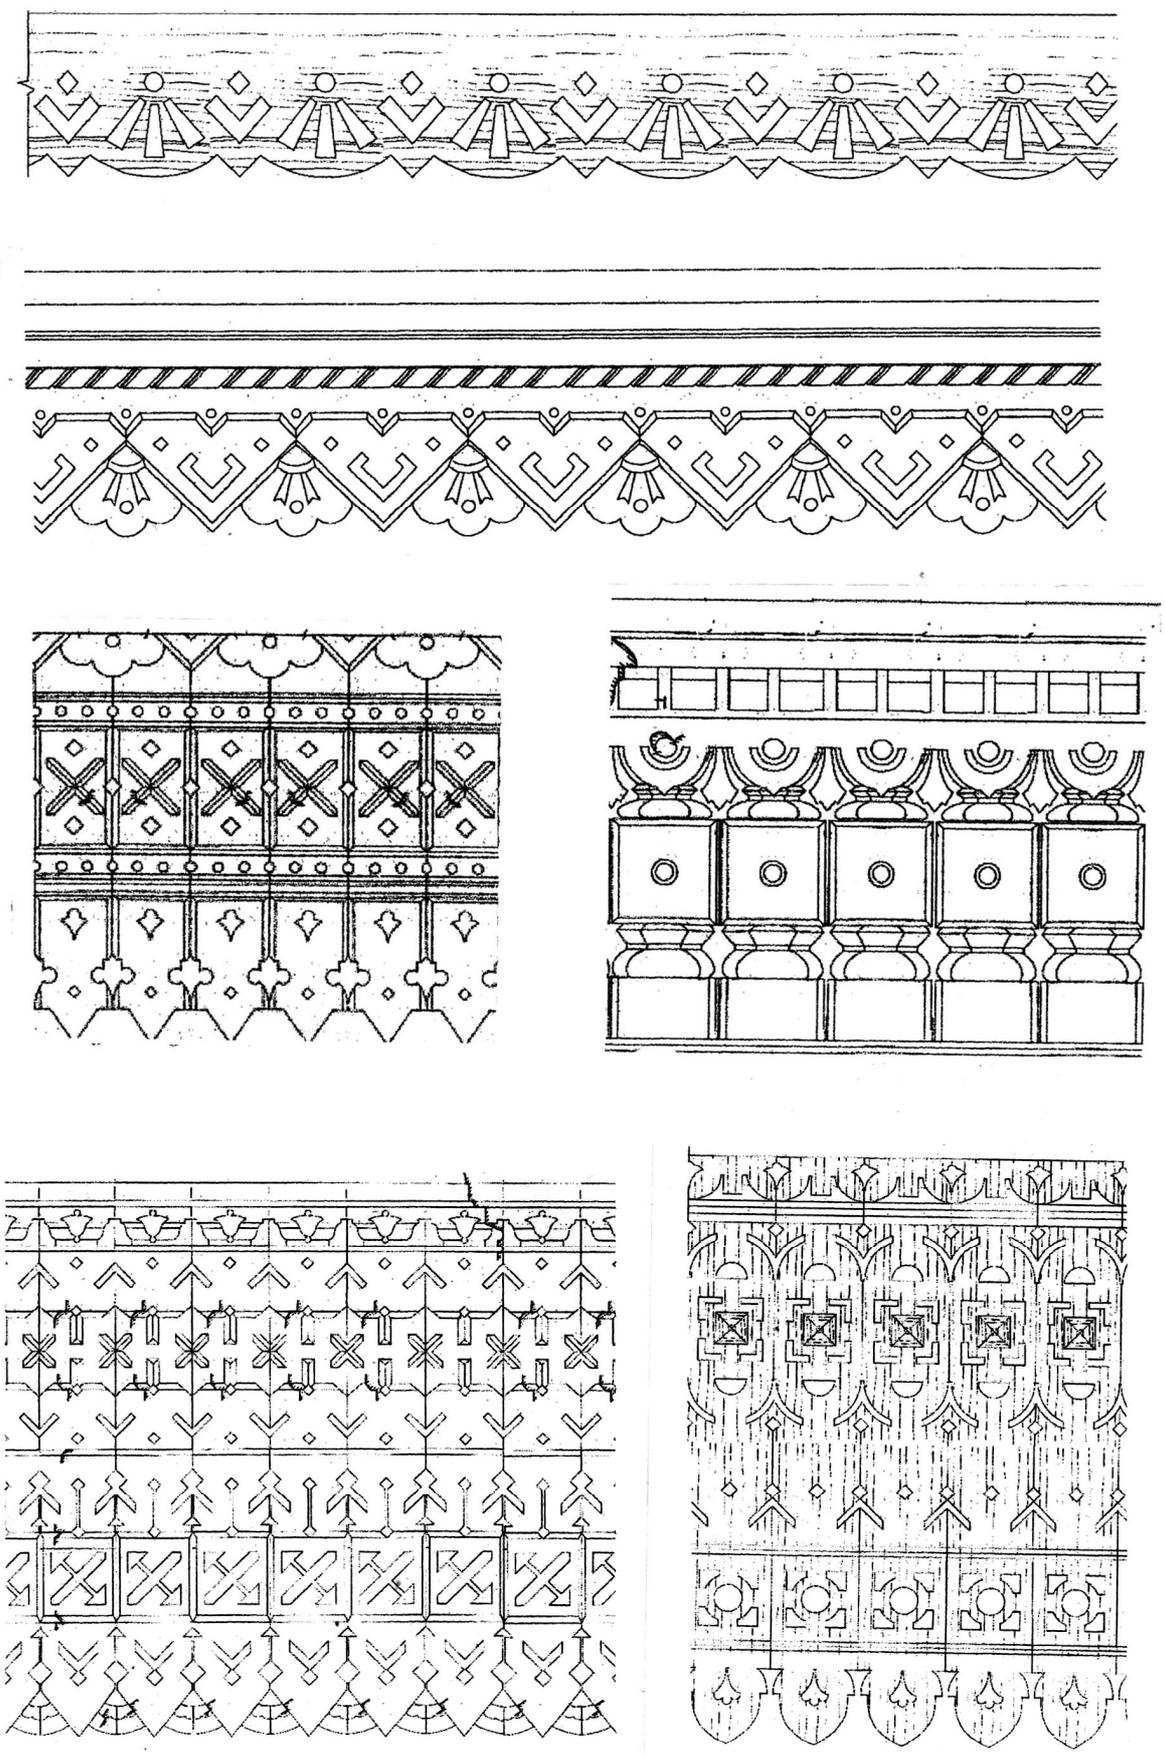
Рис. 1. Сравнительная таблица декоративных поясов на фасадах дачи Бугрова

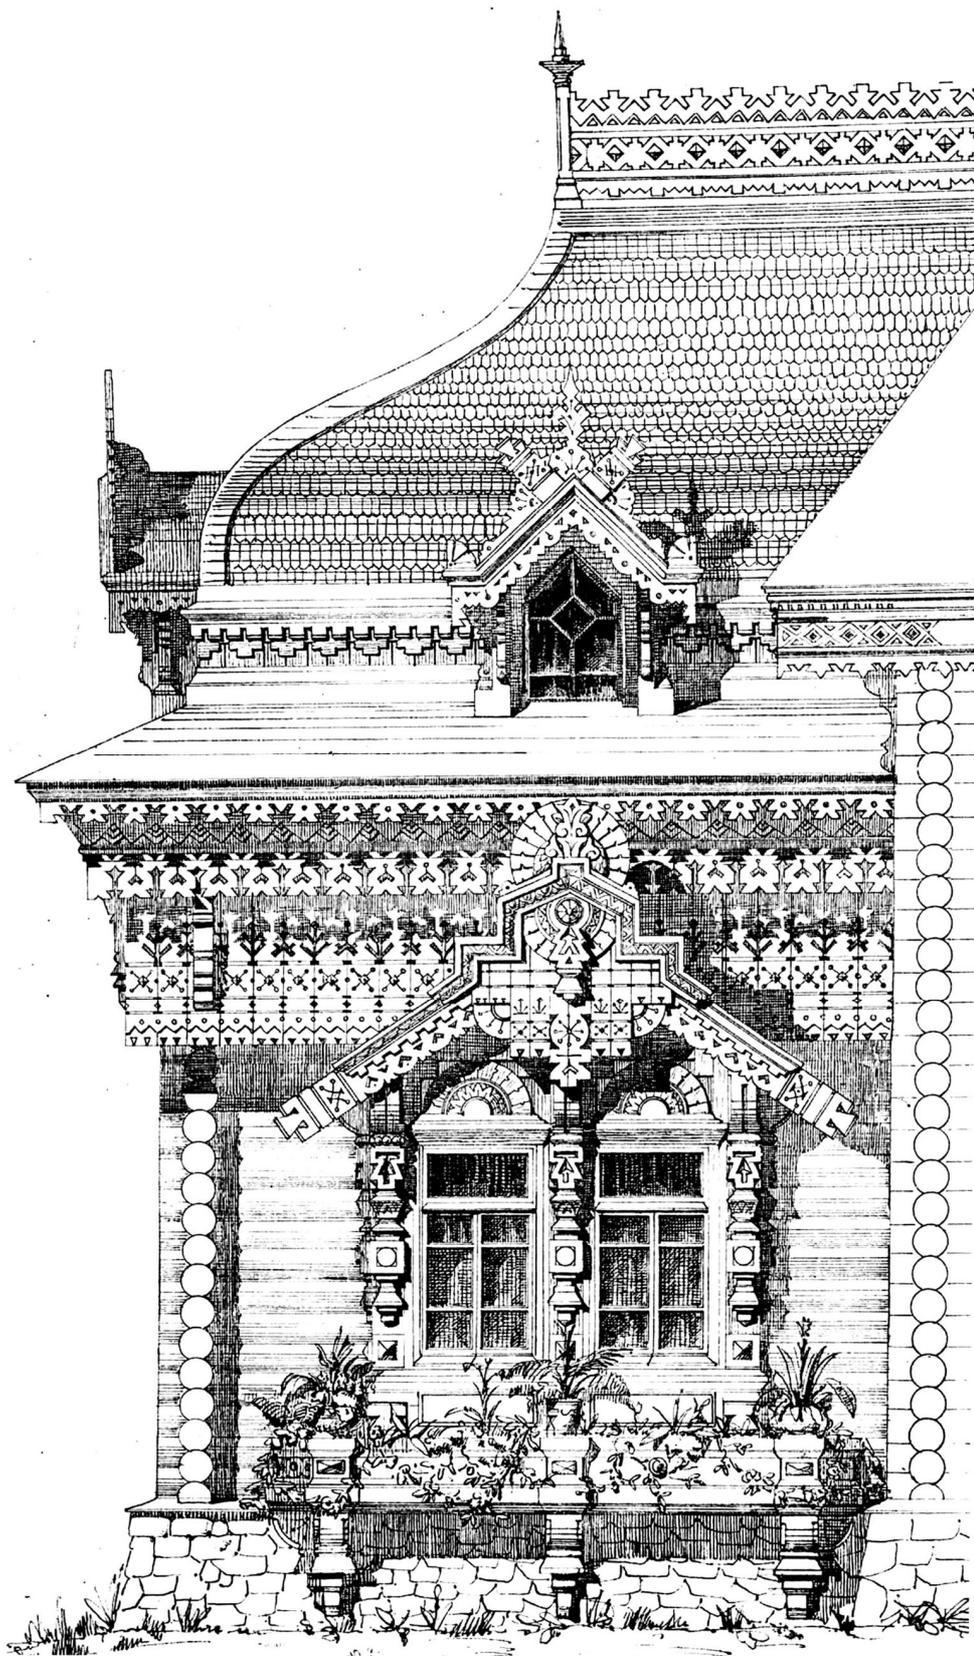
Рис. 1. Проект загородного дома, 1878 г. Фрагмент фасада. Характерные черты: криволинейная крыша с чешуйчатым покрытием, гребнем и широкими полницами; сочетание резных поясов с открытым срубом

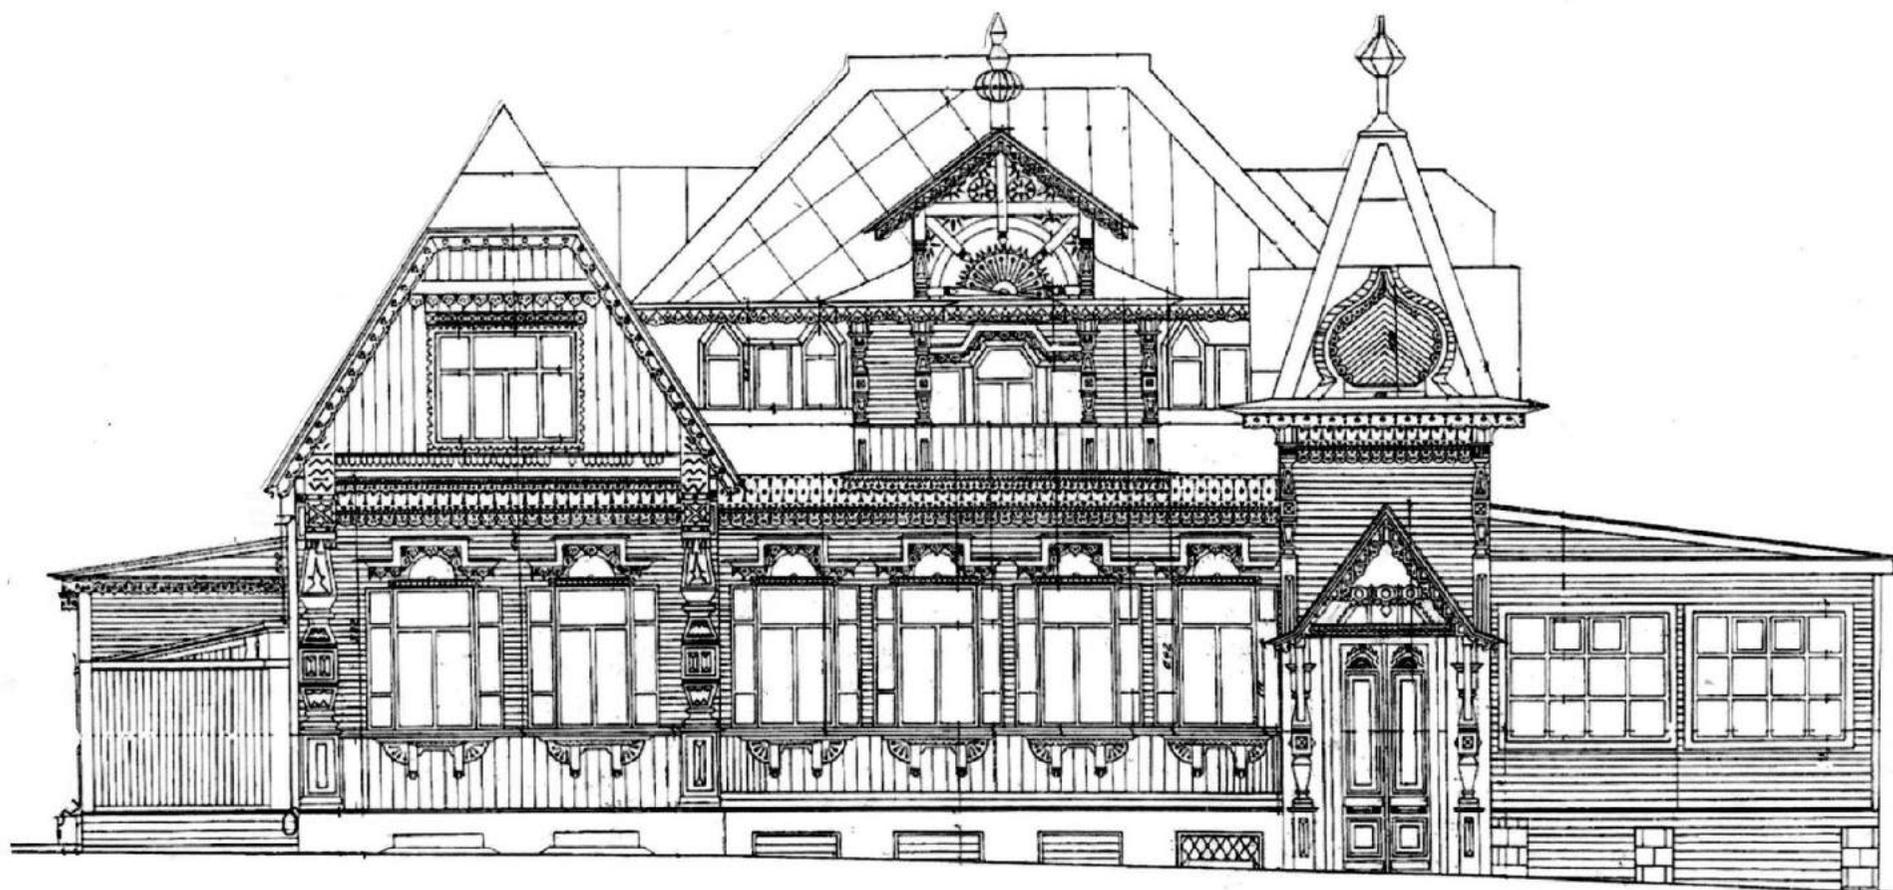
Рис. 1. Жилой дом на ул. Дальней 15 в Н. Новгороде. Обмерный чертеж

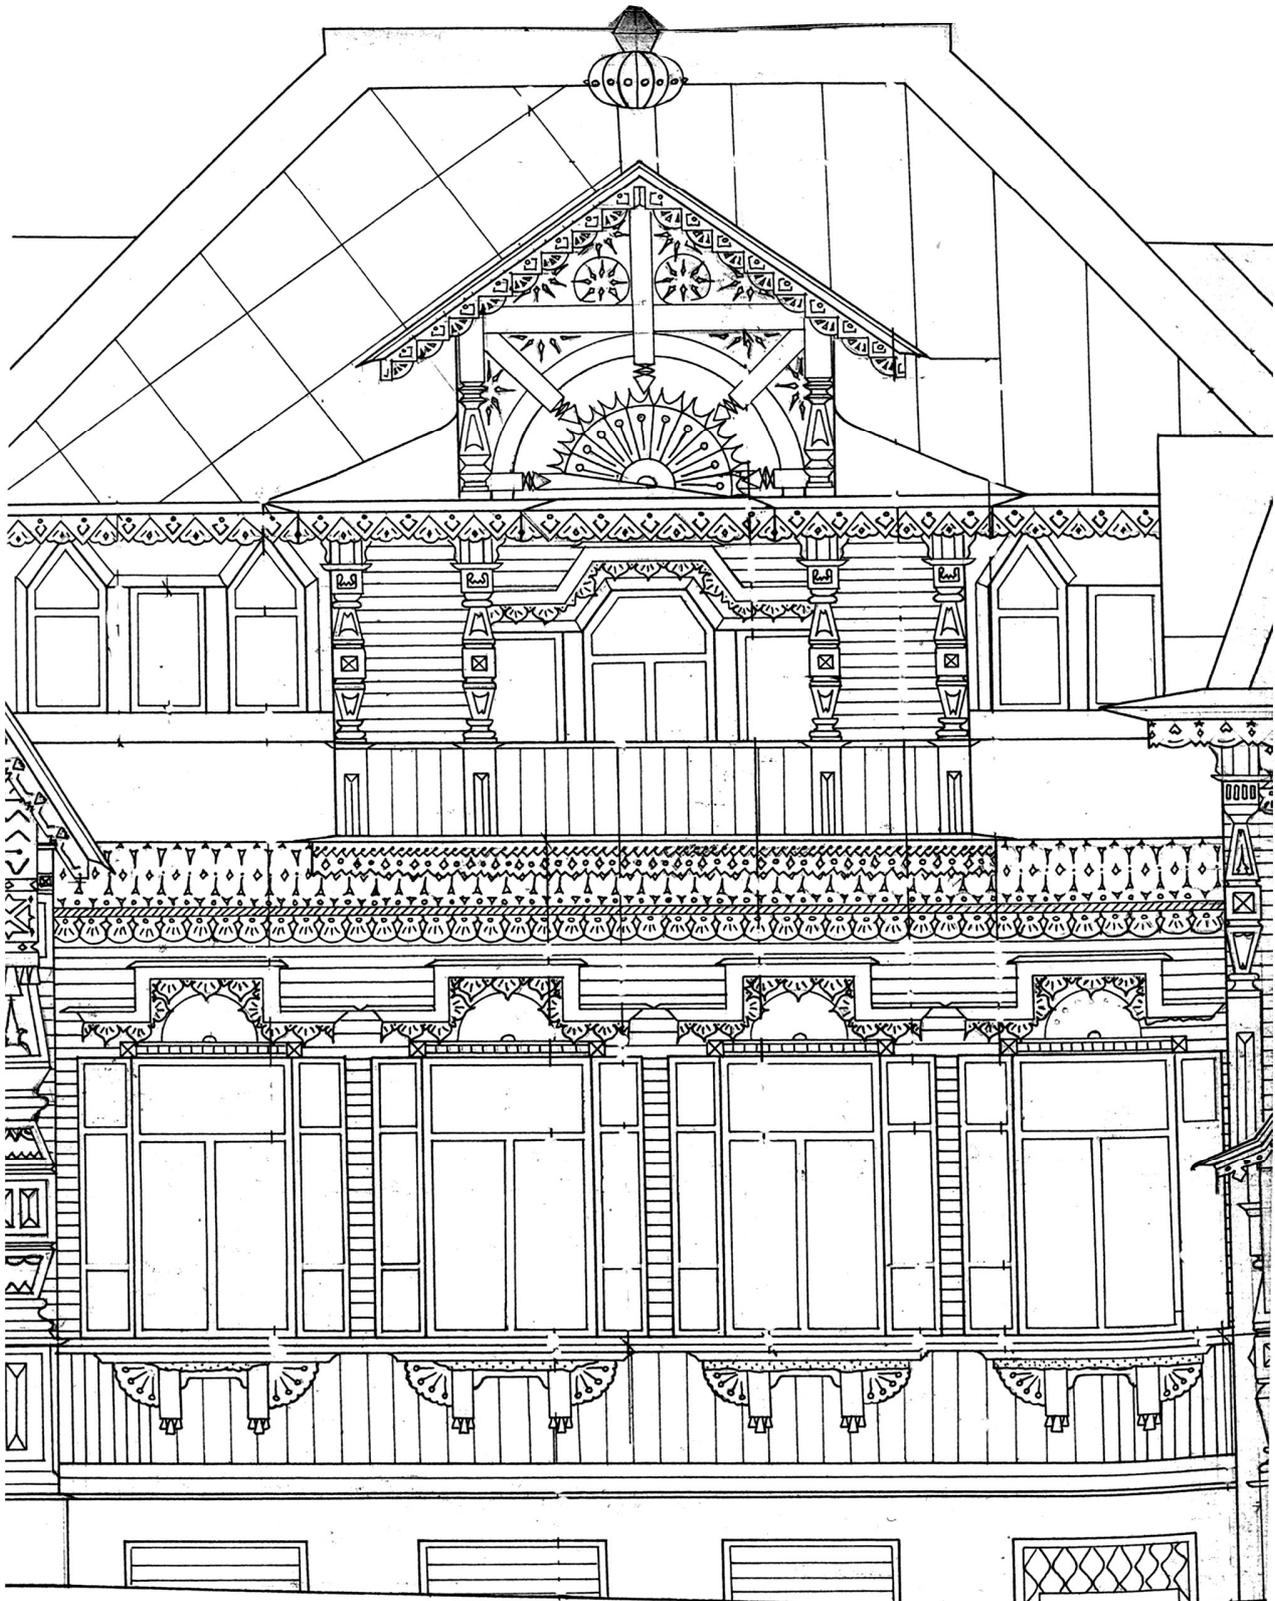
Рис. 1. Фрагмент фасада жилого дома на ул. Дальней, 15. Обмерный чертеж

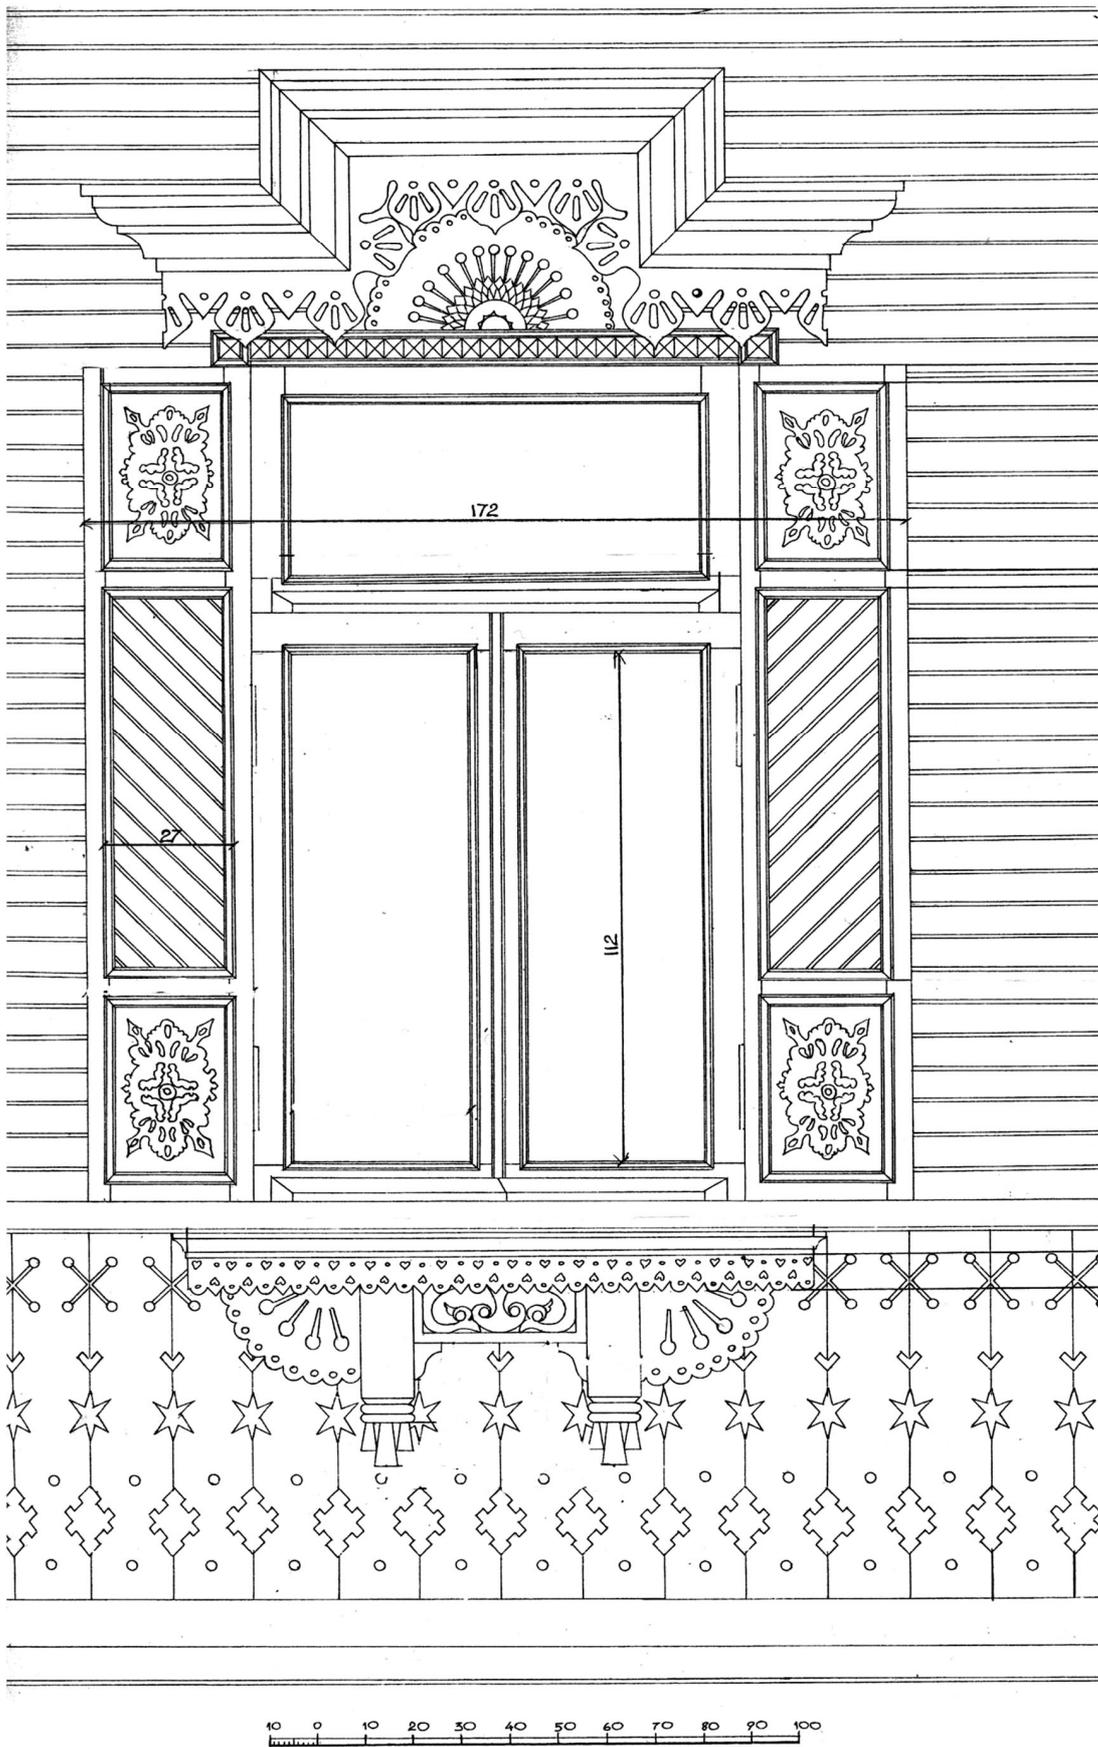
Рис. 1. Жилой дом на ул. Дальней, 15. Окно первого этажа. Обмерный чертеж

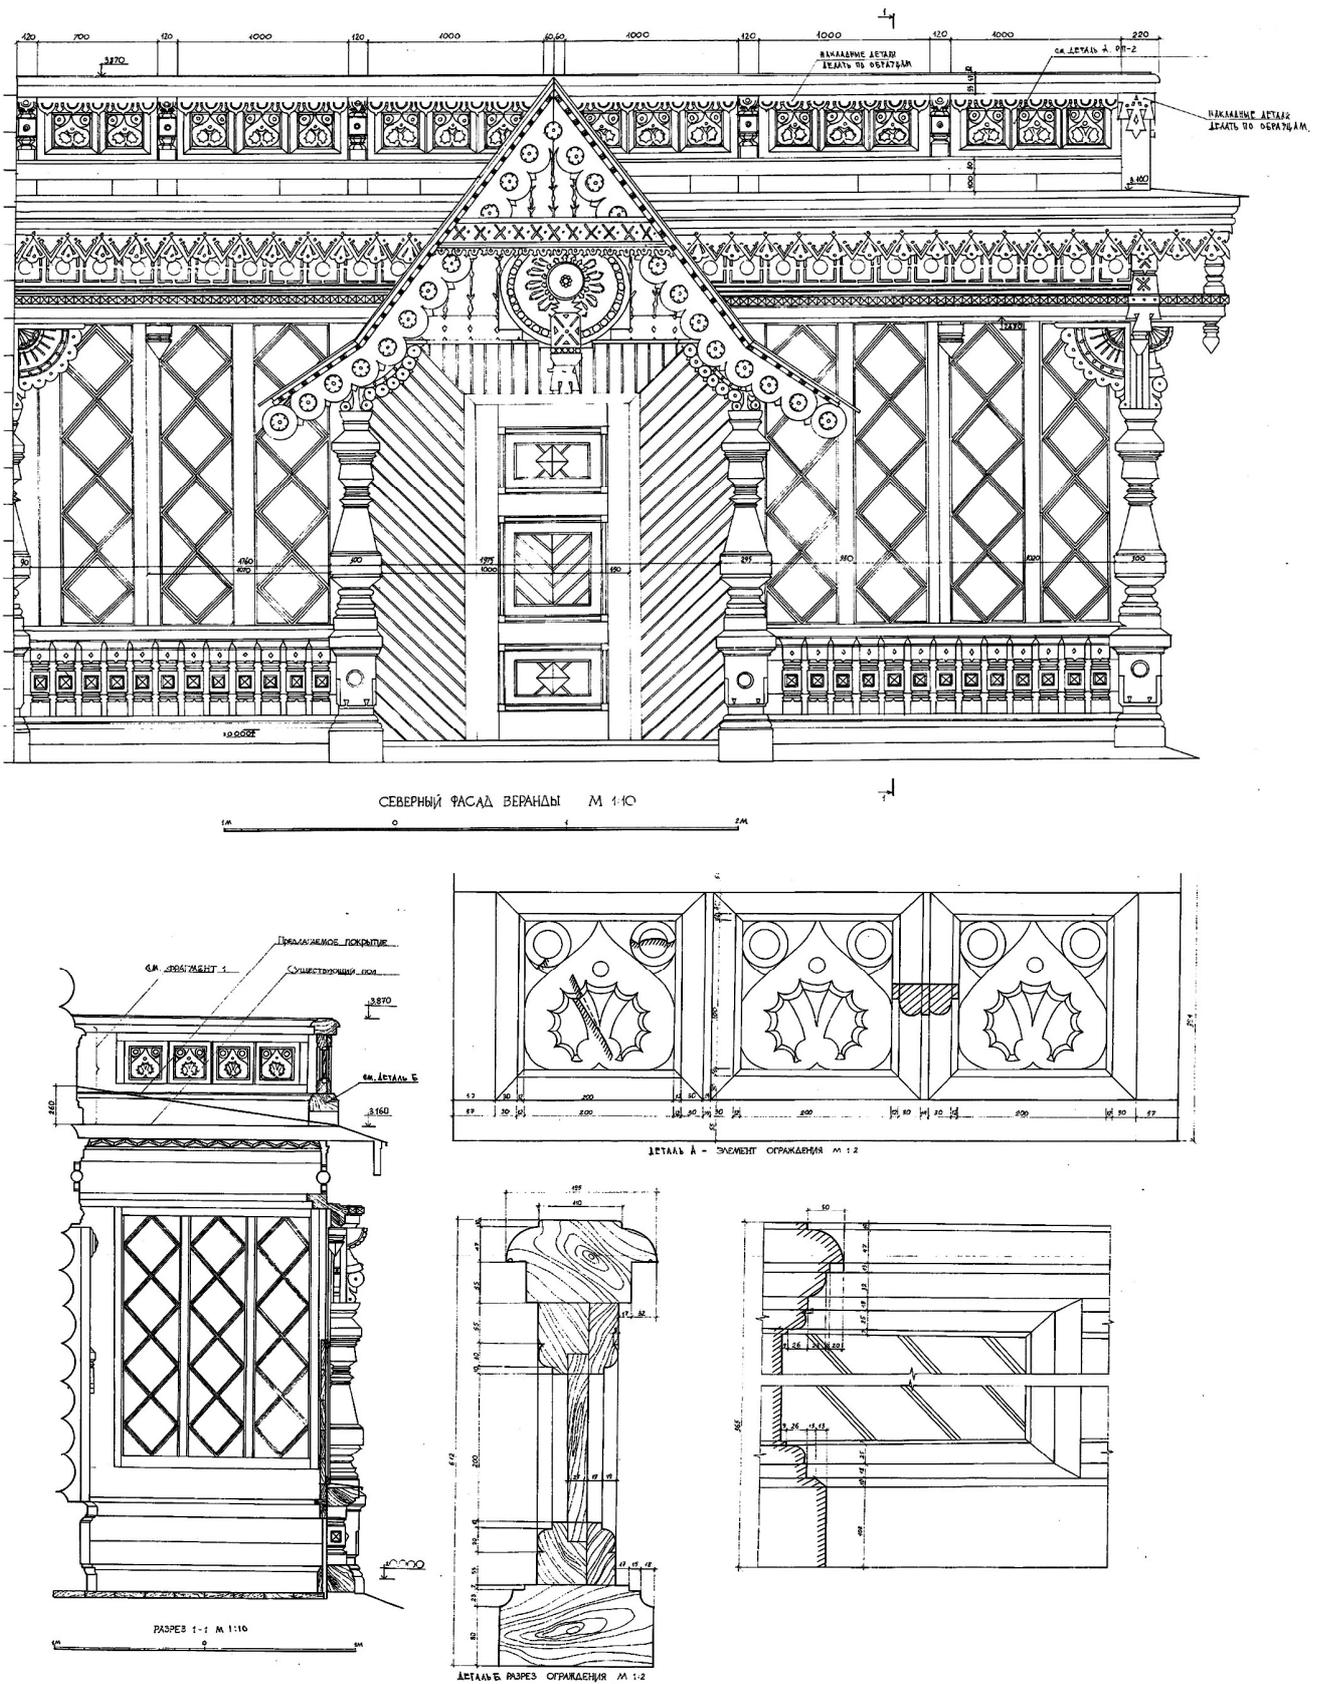
Рис. 1. Фасад веранды с открытой террасой (вверху), детали ограждения террасы.
Рабочие чертежи

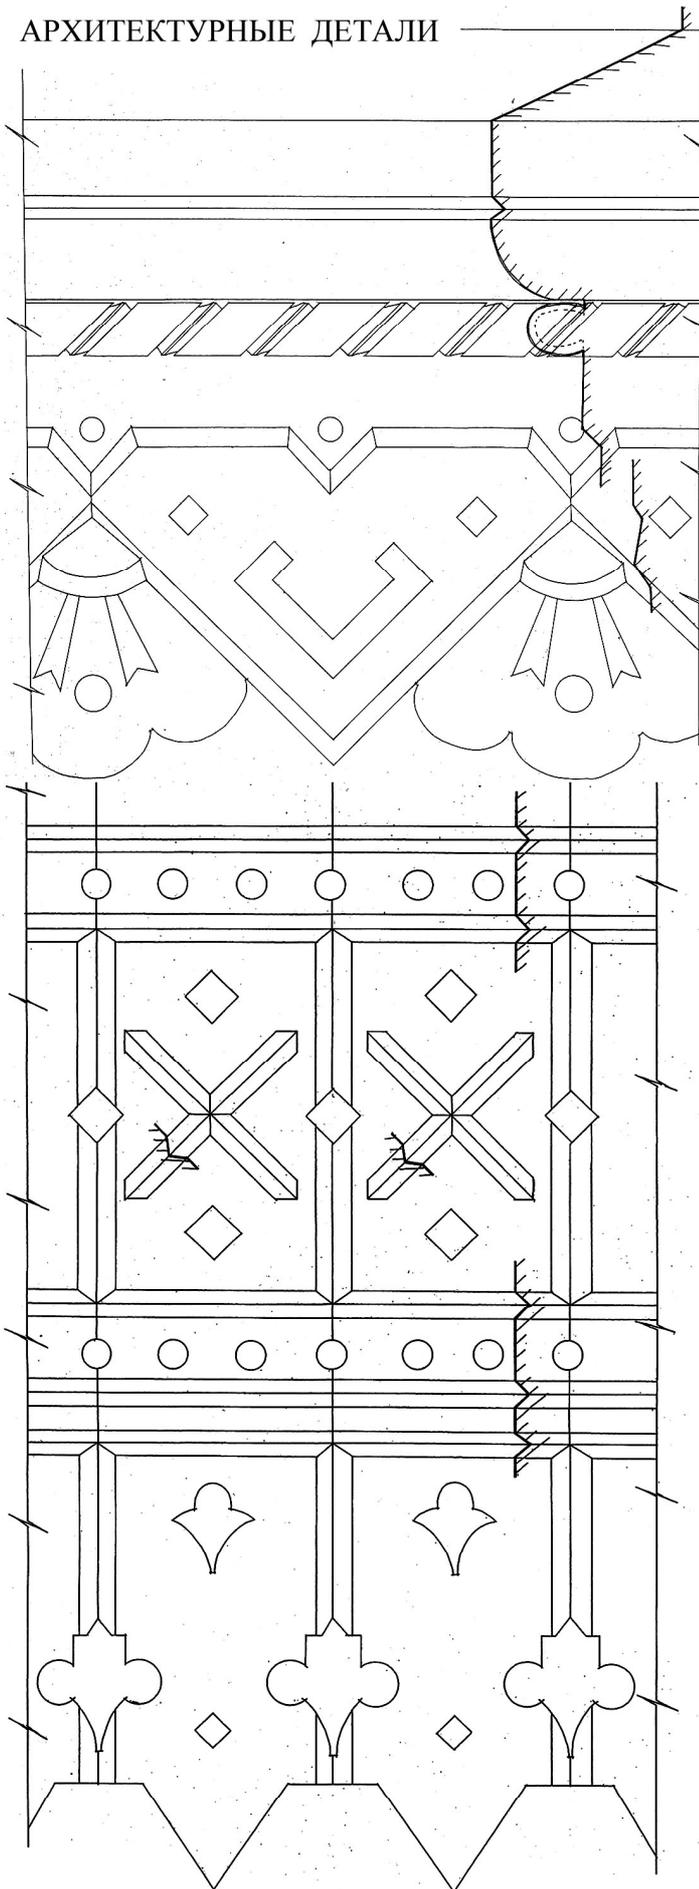
Рис. 1. Междуэтажные декоративные пояса. Фрагменты

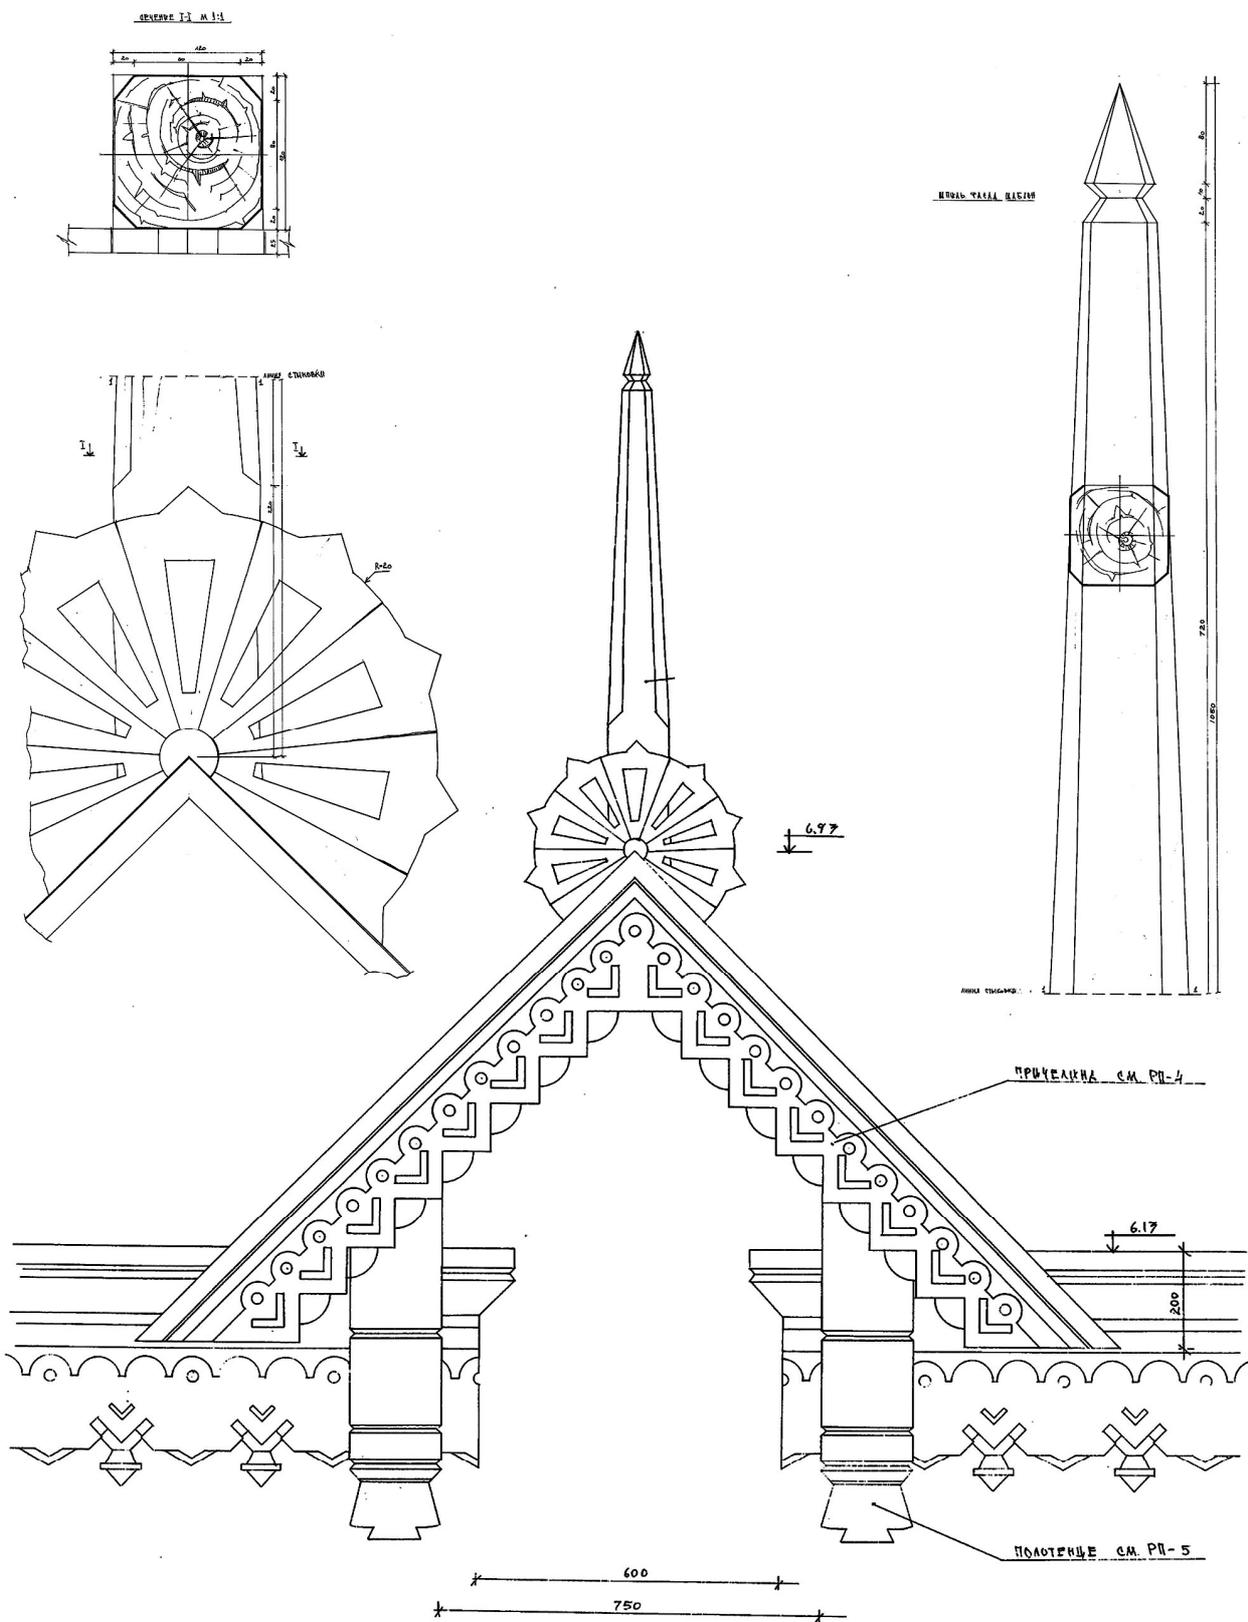
Рис. 1. Шпиль и щипец окна второго этажа. Фасад, детали

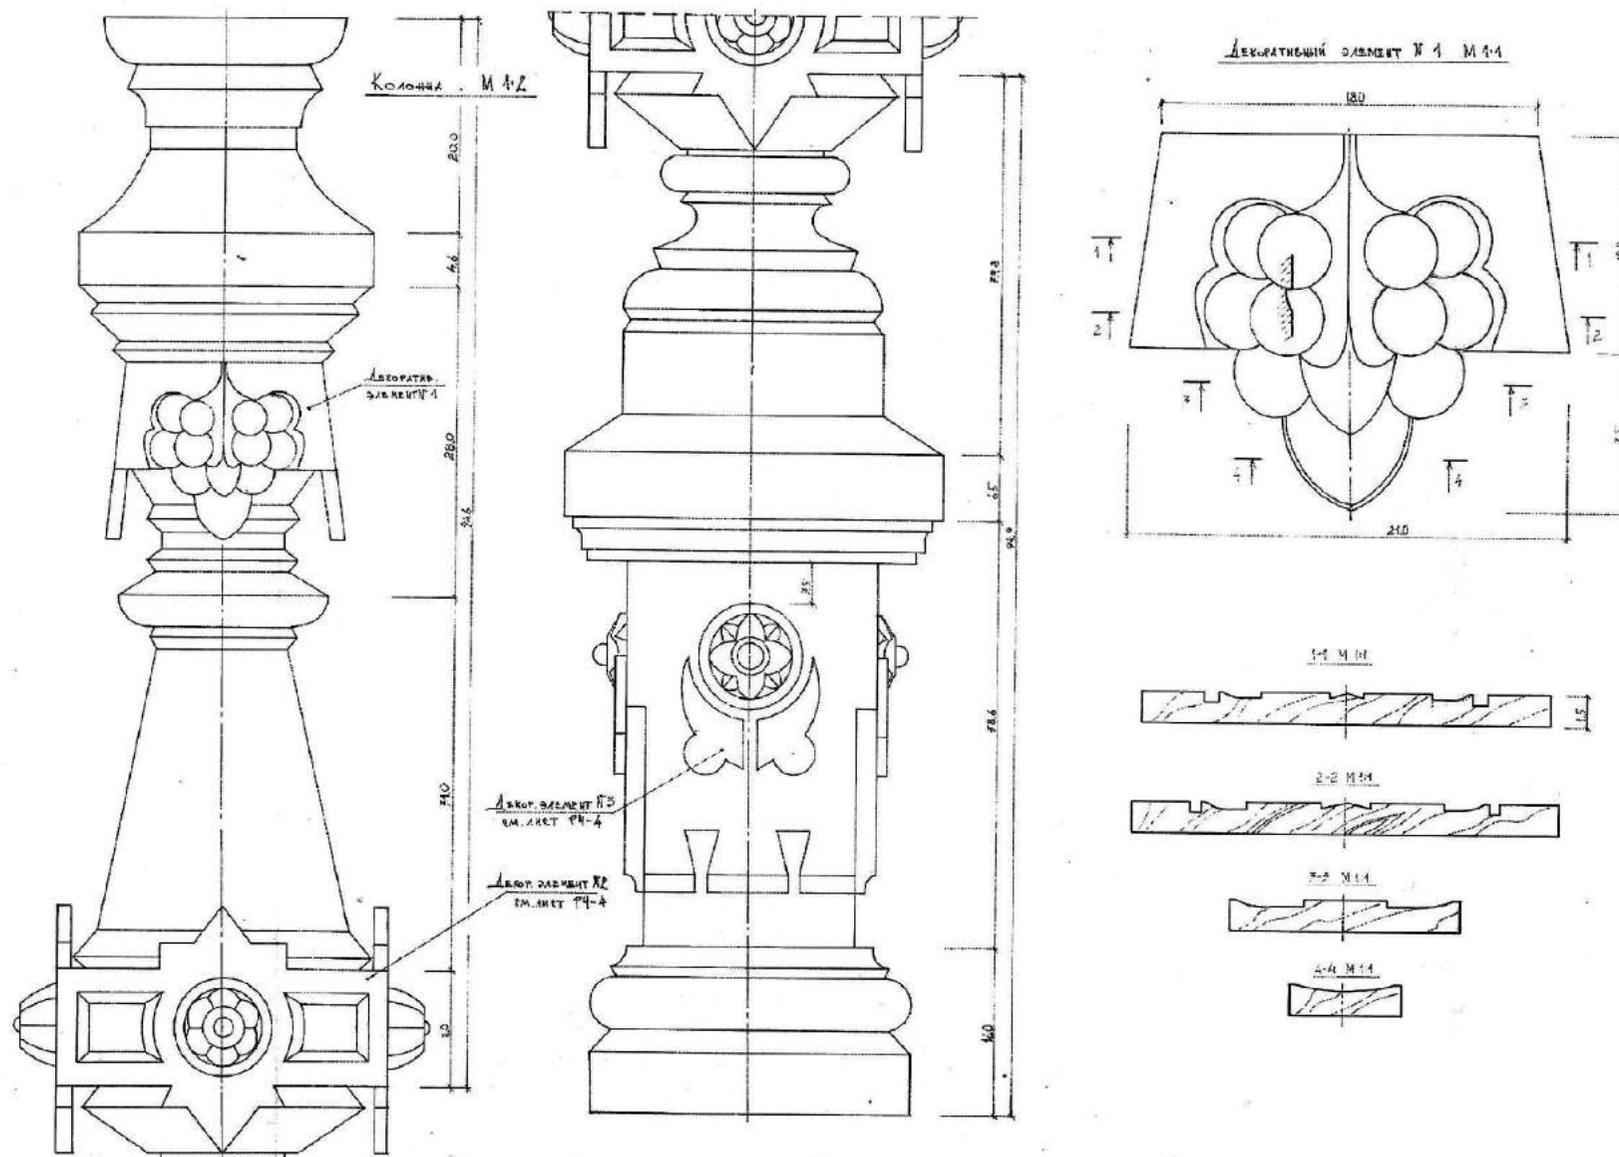
Рис. 1. Столб крыльца северного фасада. Фасад, резные накладные детали
