ЛЕТНЯЯ ДАЧА БУГРОВА – ПАМЯТНИК АРХИТЕКТУРЫ
«РУССКОГО» СТИЛЯ В НИЖЕГОРОДСКОЙ ГУБЕРНИИ XIX В.
ИСТОРИЯ, РЕСТАВРАЦИЯ

Учебное пособие

Учебное пособие посвящено истории строительства и реставрации летней дачи Бугрова – объекта культурного наследия регионального значения Нижегородской области. Рассматриваются основные этапы проекта реставрации дачи с приведением историко-архивных, графических и проектных материалов. Используются материалы и обмерные чертежи, выполненные на кафедре истории архитектуры и основ архитектурного проектирования ННГАСУ, ООО ННПЦ «Практика», а также архива Володарского музейного центра.

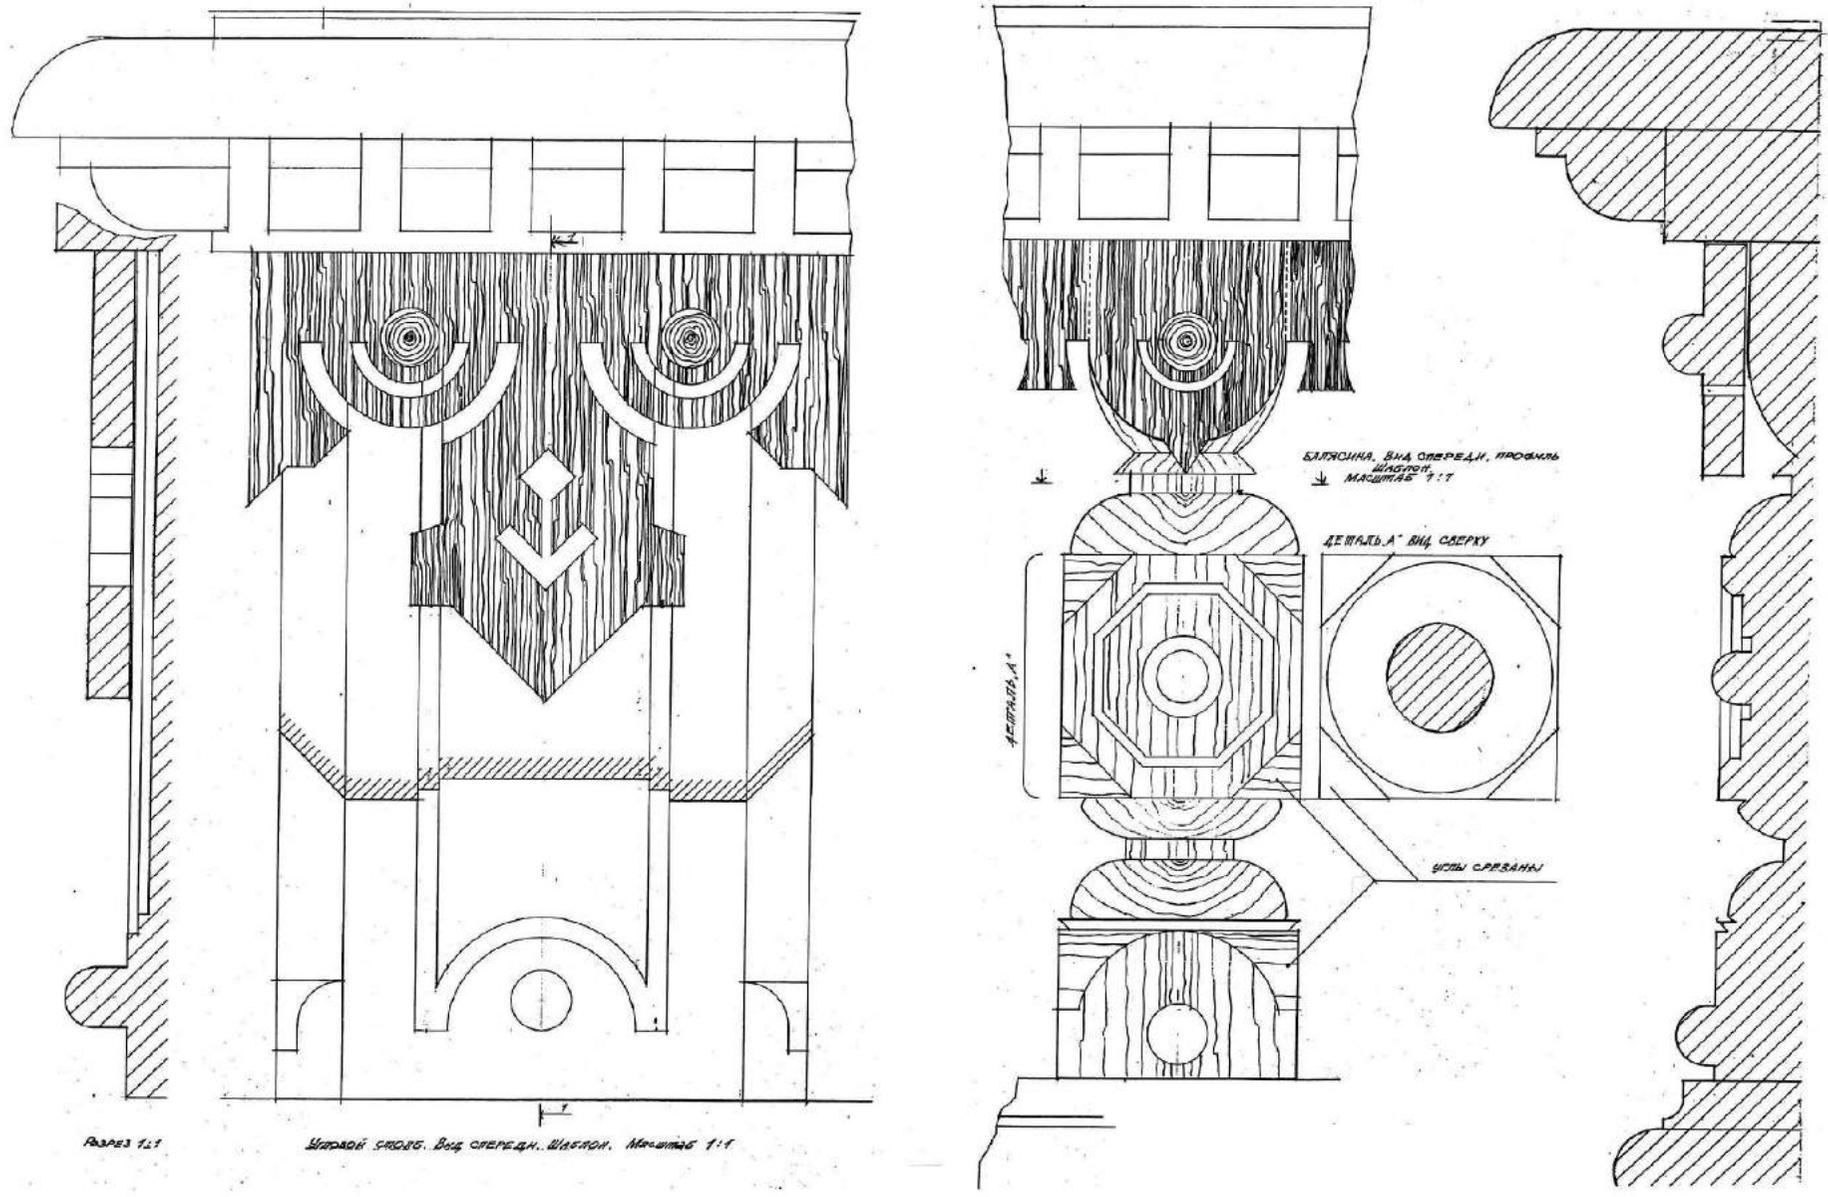
Рис. 1. Балкон на северном фасаде дачи. Детали ограждения: декор углового столба, балюсина

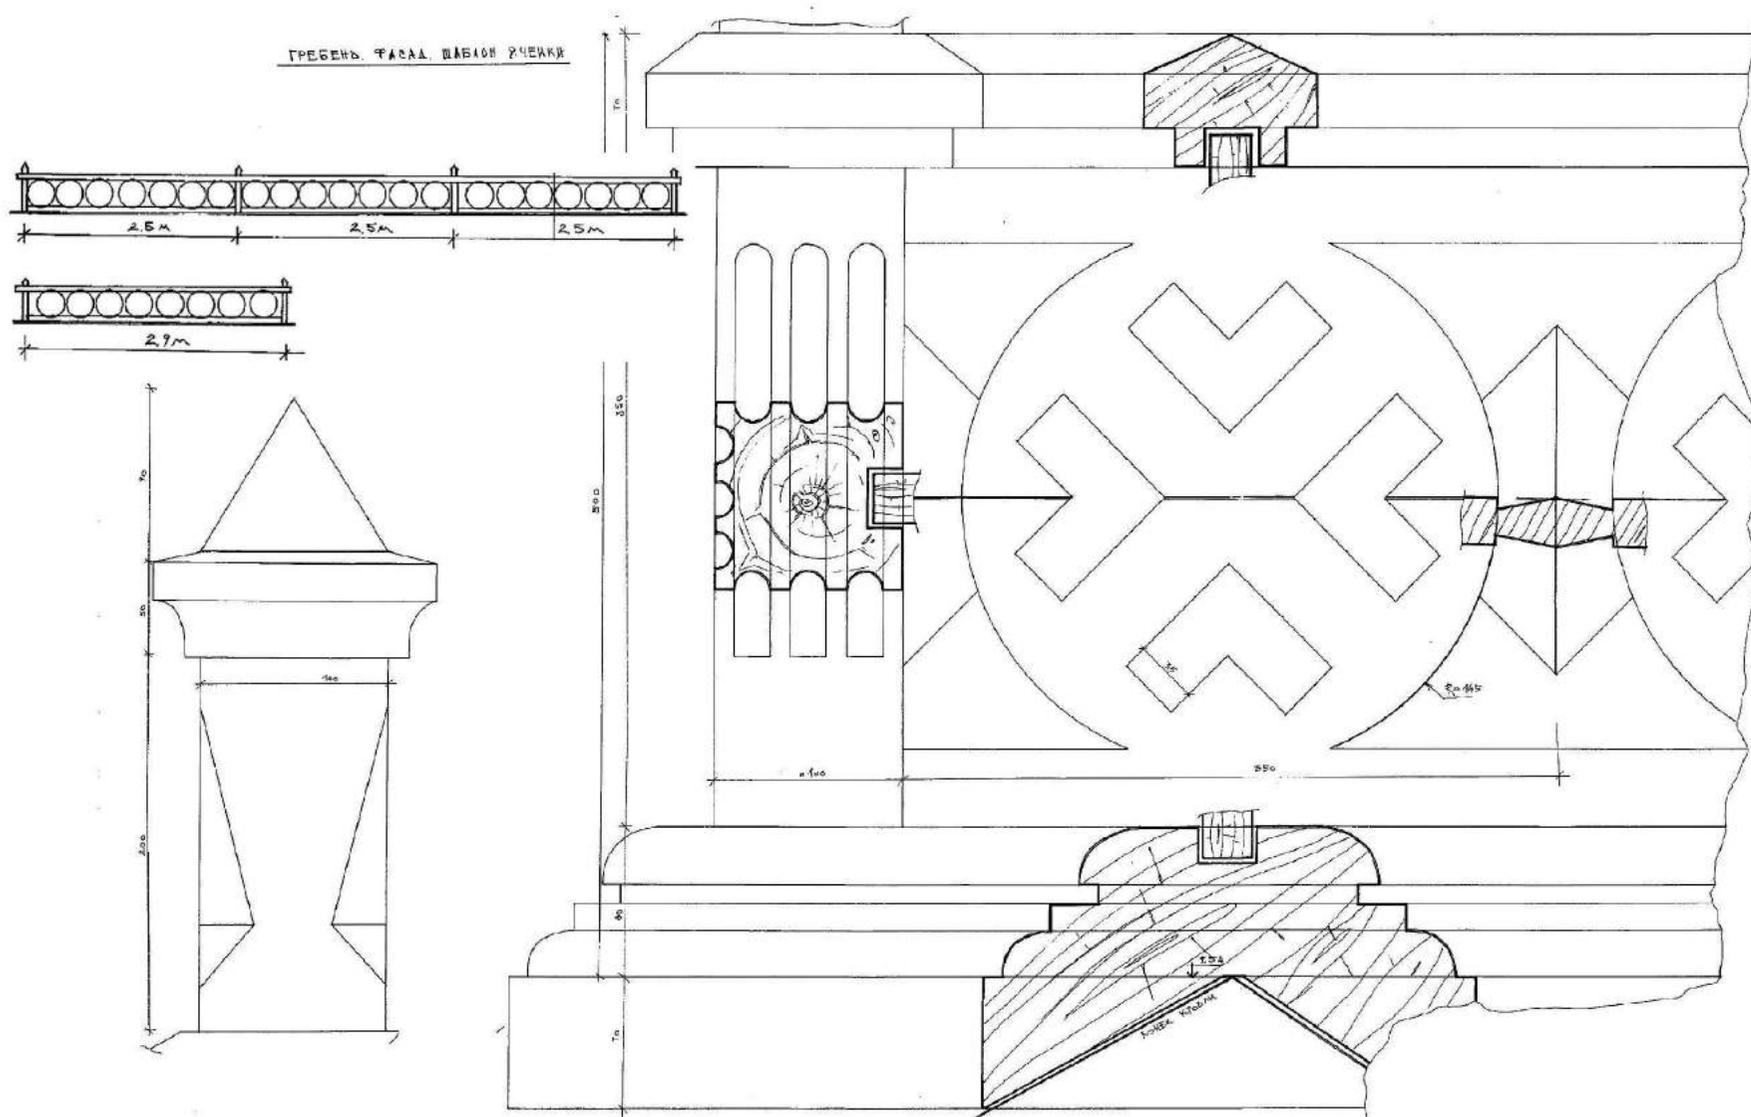
Рис. 1. Гребень на бочкообразной крыше. Фрагмент фасада, профили

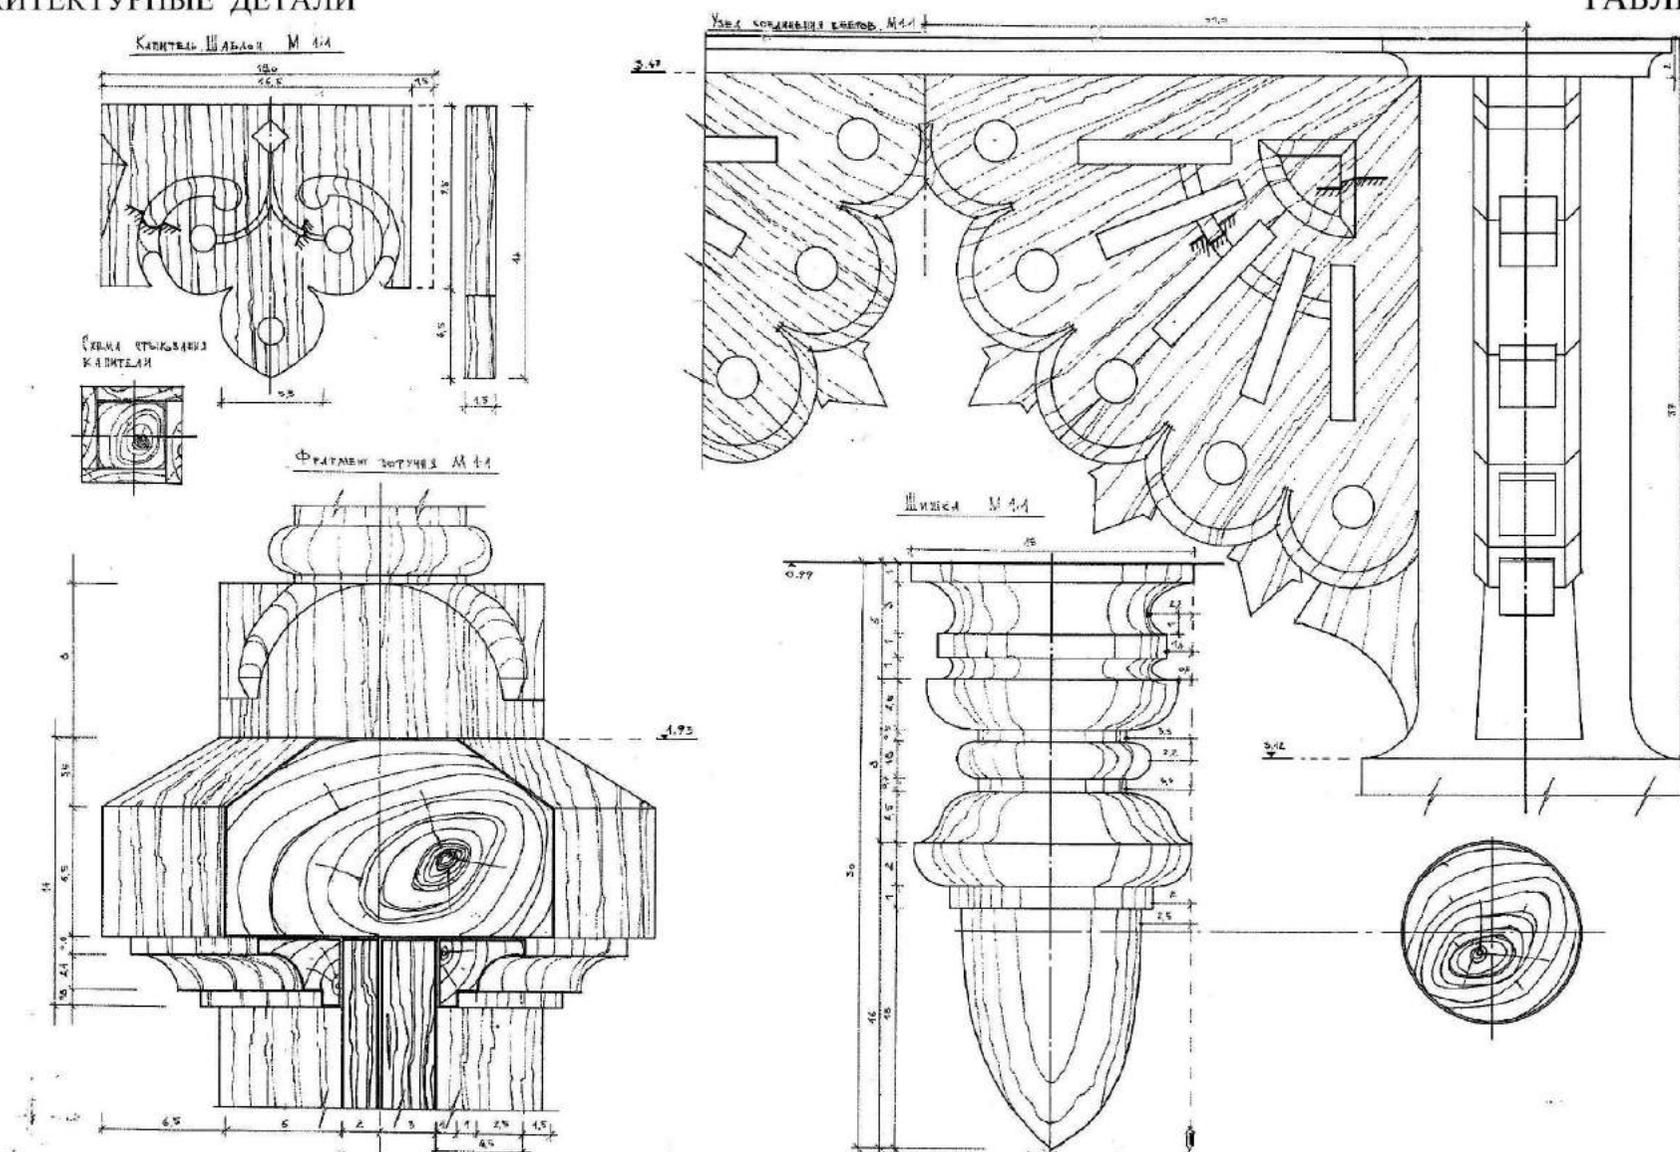
Рис. 1. Балкон на западном фасаде дачи. Детали: капитель столба, кронштейны, шишка, фрагмент поручня

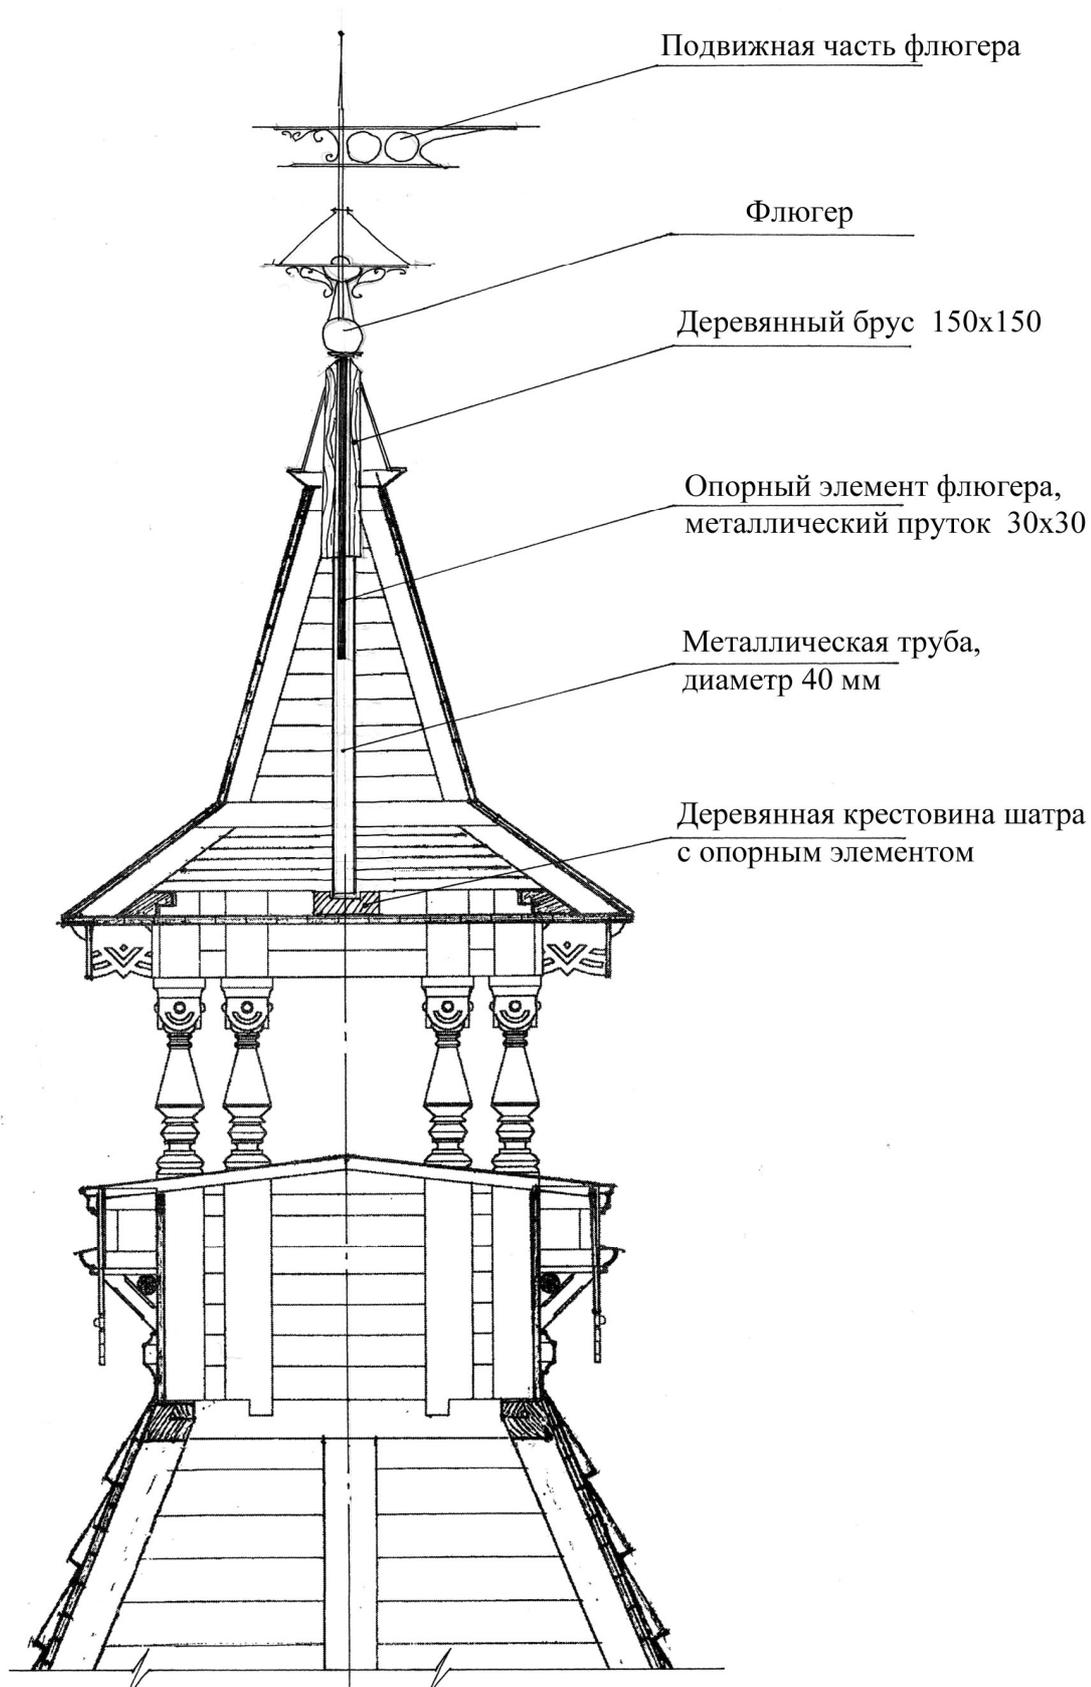
Рис. 1. Узел крепления флюгера на шатре башни

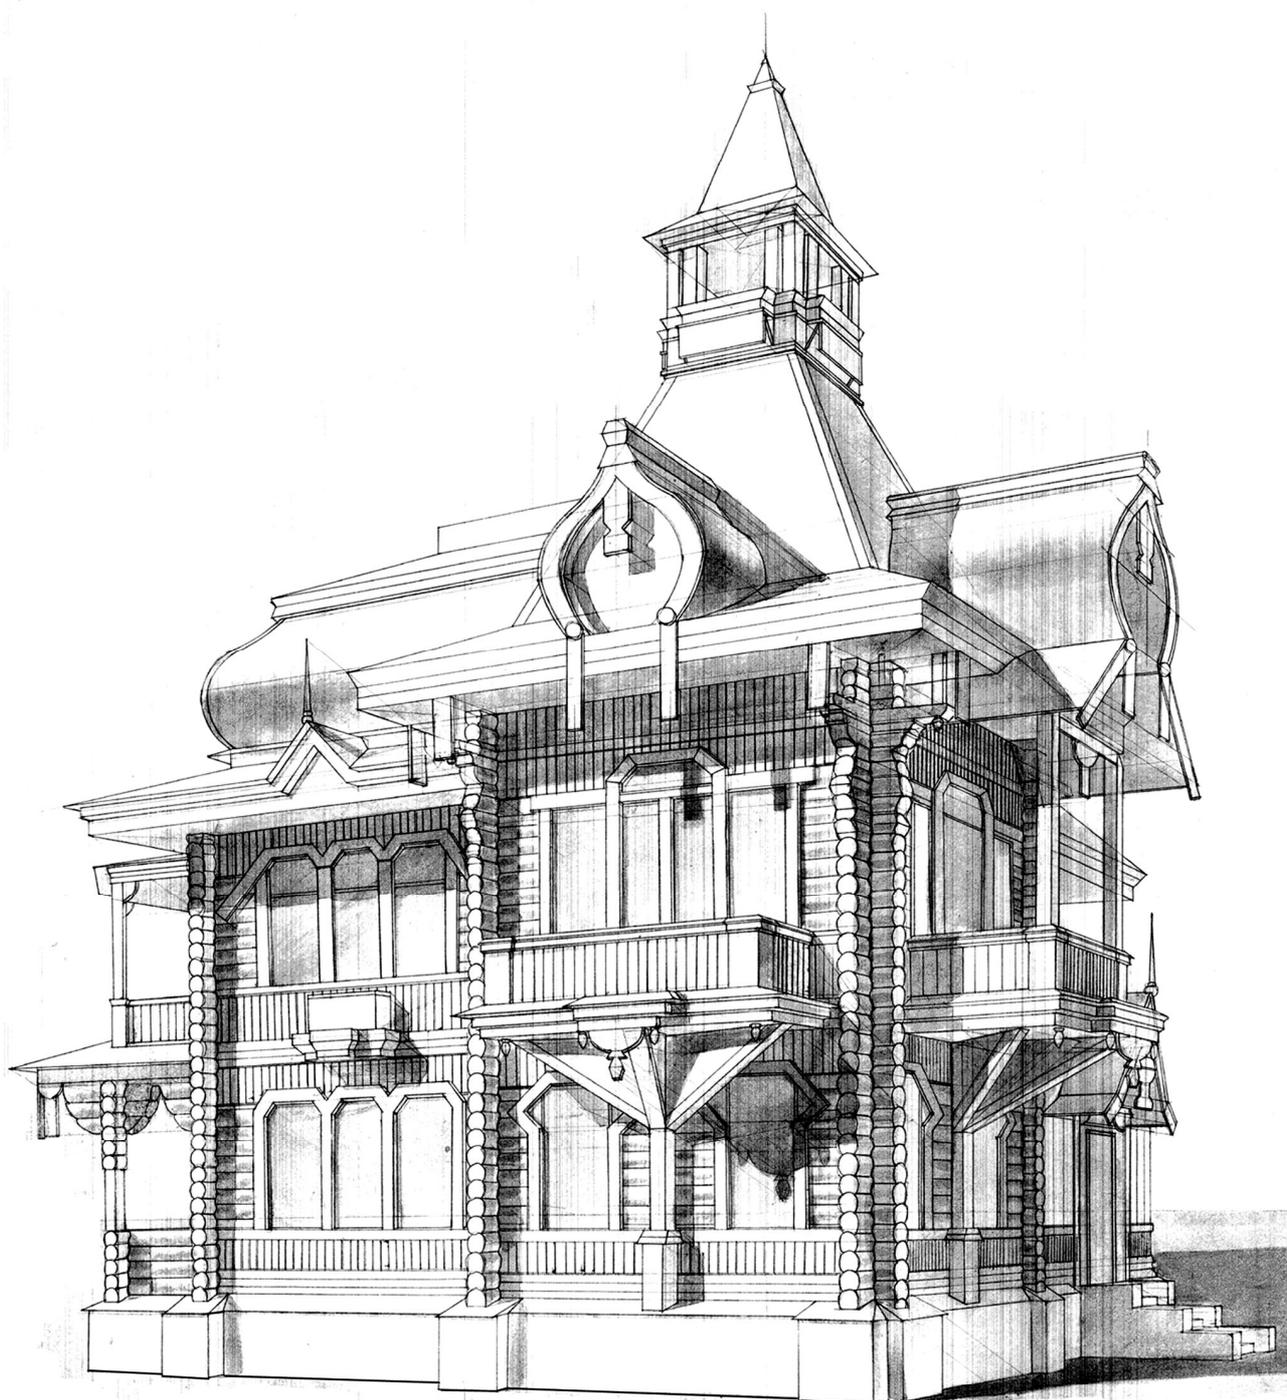
Рис. 1. Вид дачи Бугрова с восстановленными архитектурными элементами: восточным балконом с кронштейнами, декоративными горизонтальными поясами. Вид с северо-востока. Графическая реконструкция

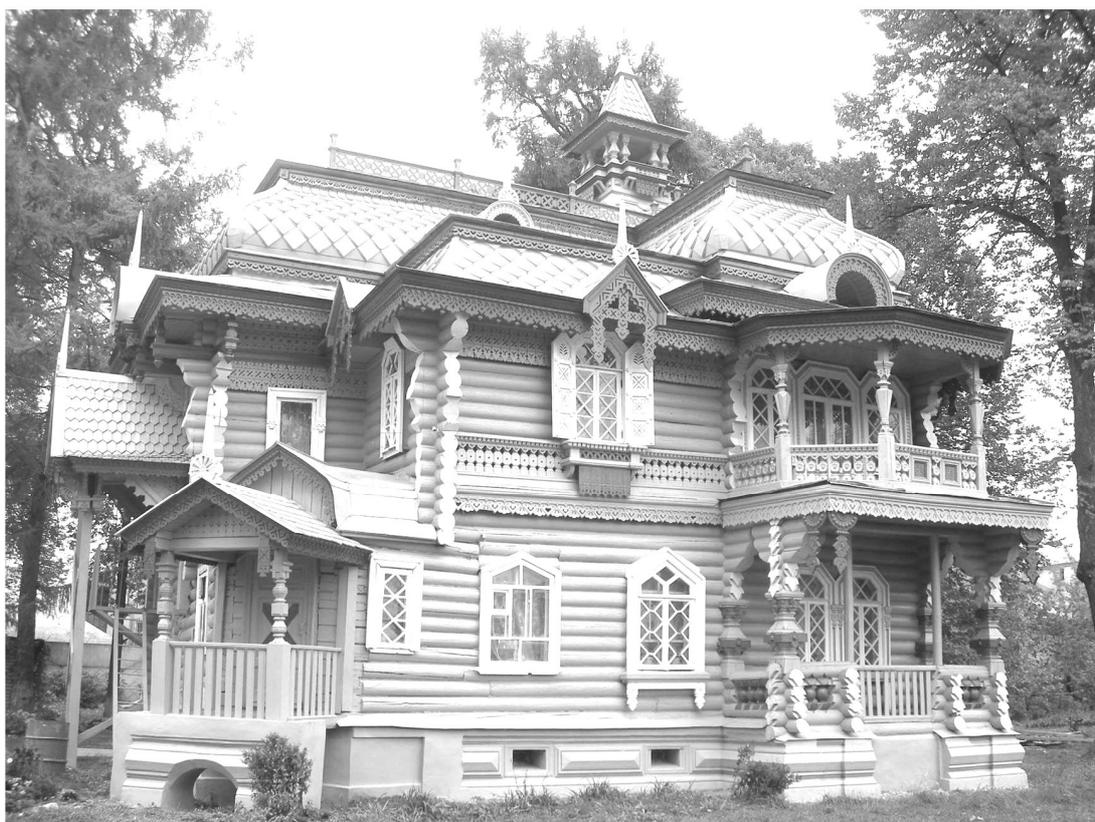
Рис. 1. Вид дачи с южной стороны после реставрации

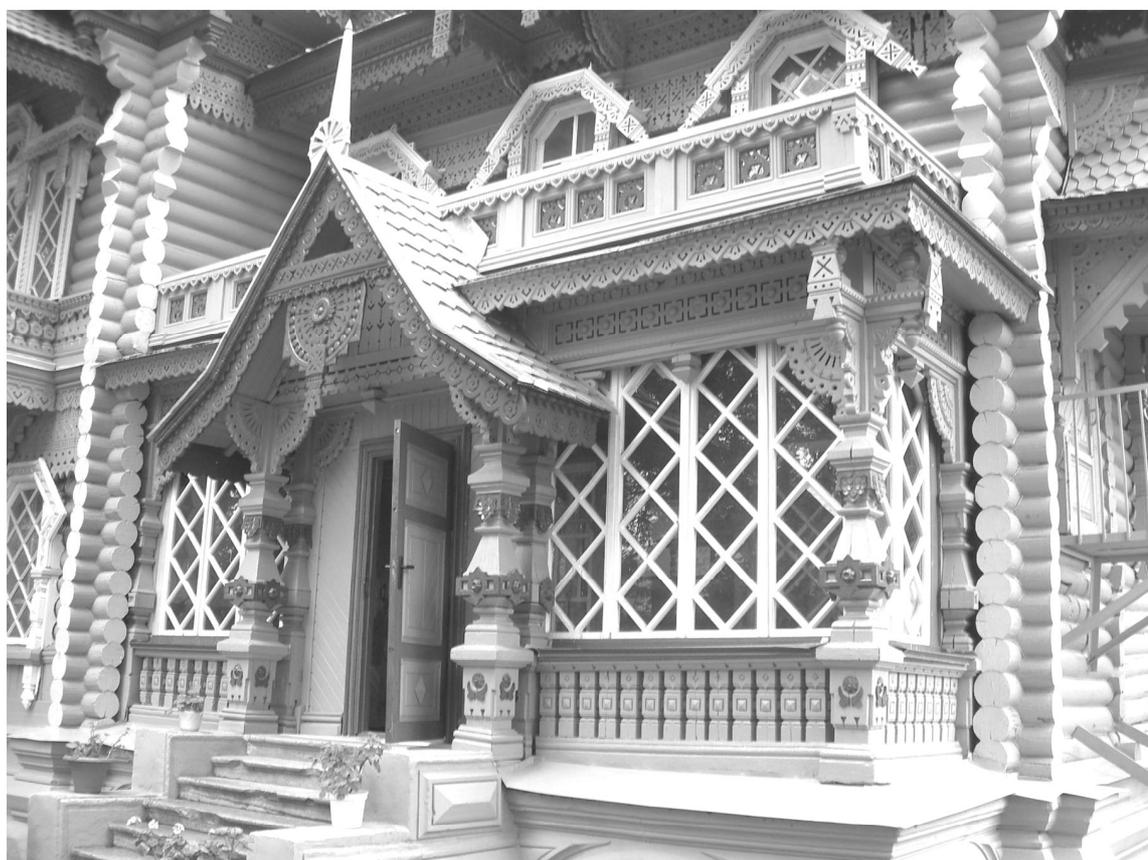
Рис. 2. Веранда с террасой северного фасада после реставрации

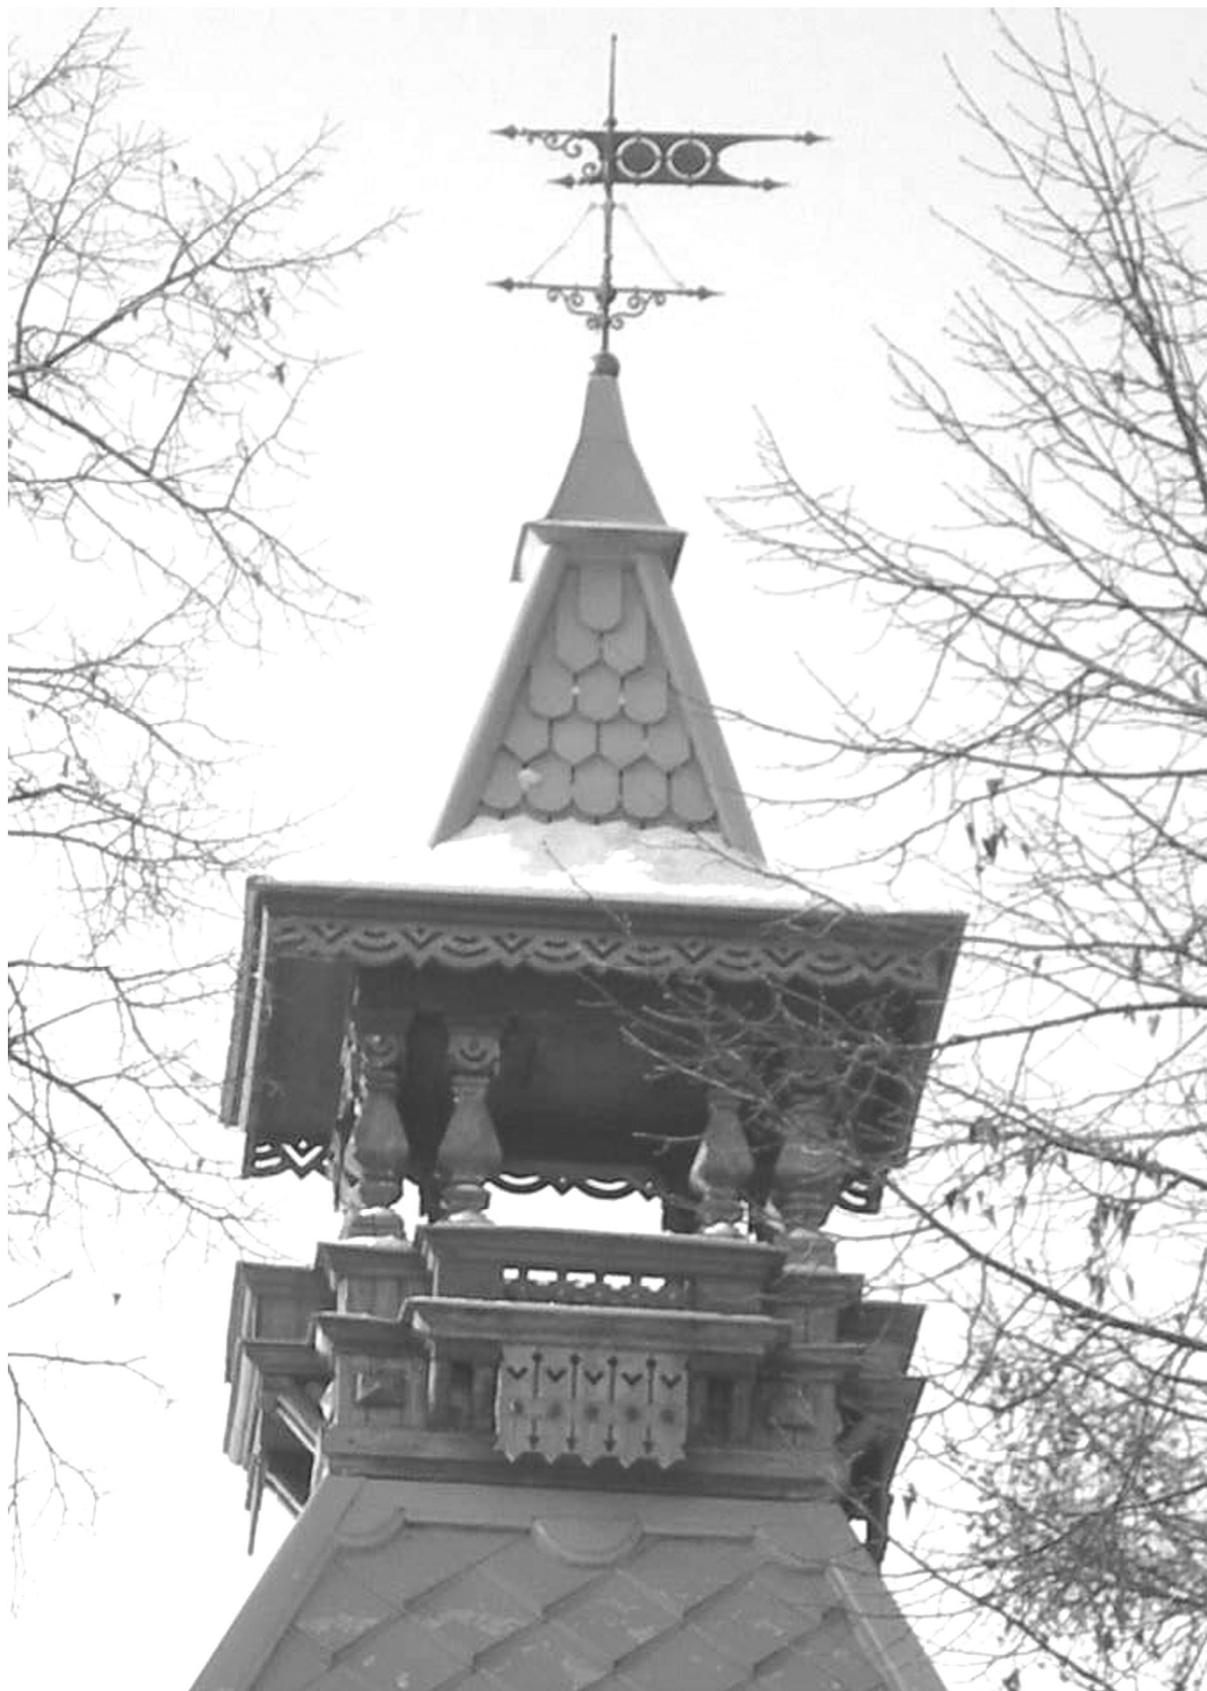
Рис. 1. Вид шатра башни с флюгером после реставрации

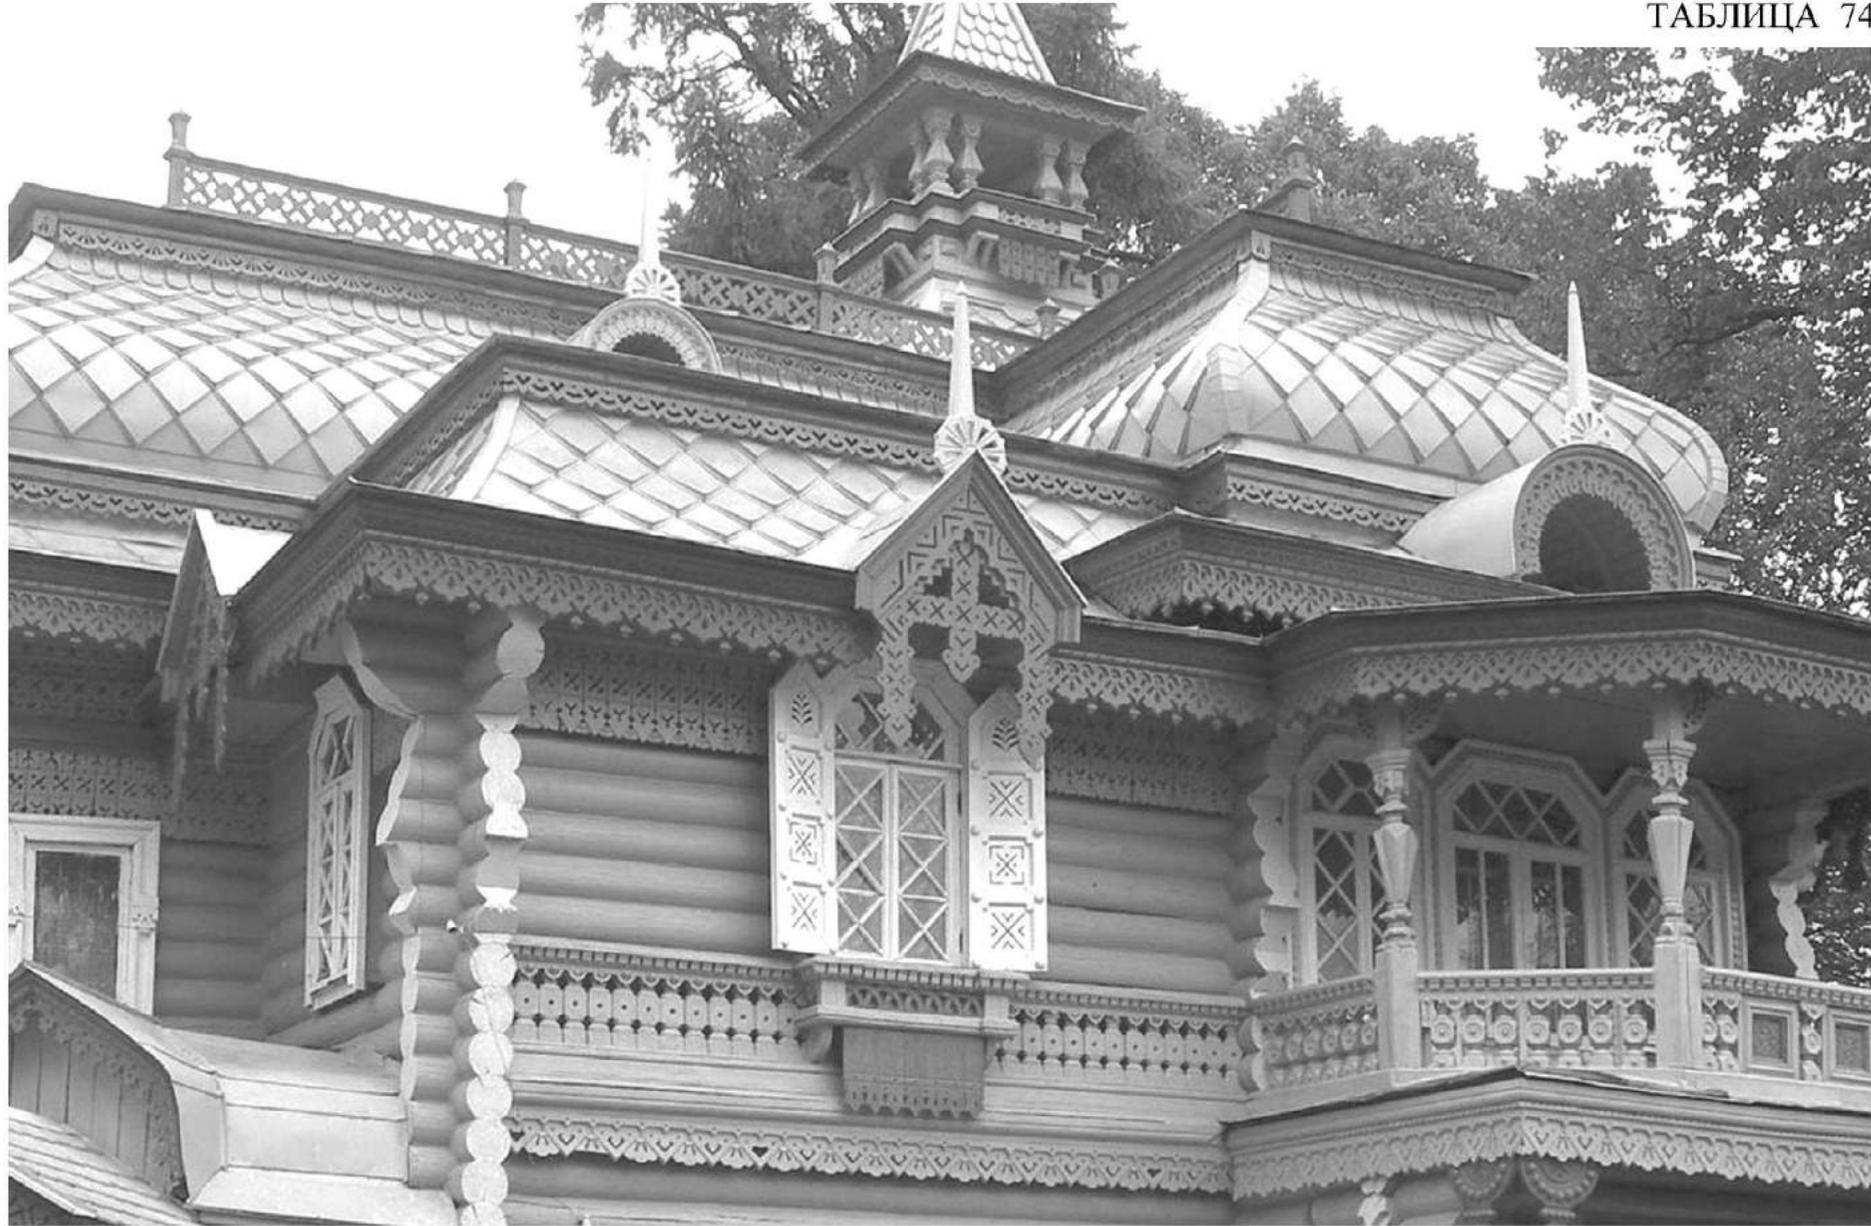
Рис. 1. Фрагмент южного фасада дачи после реставрации

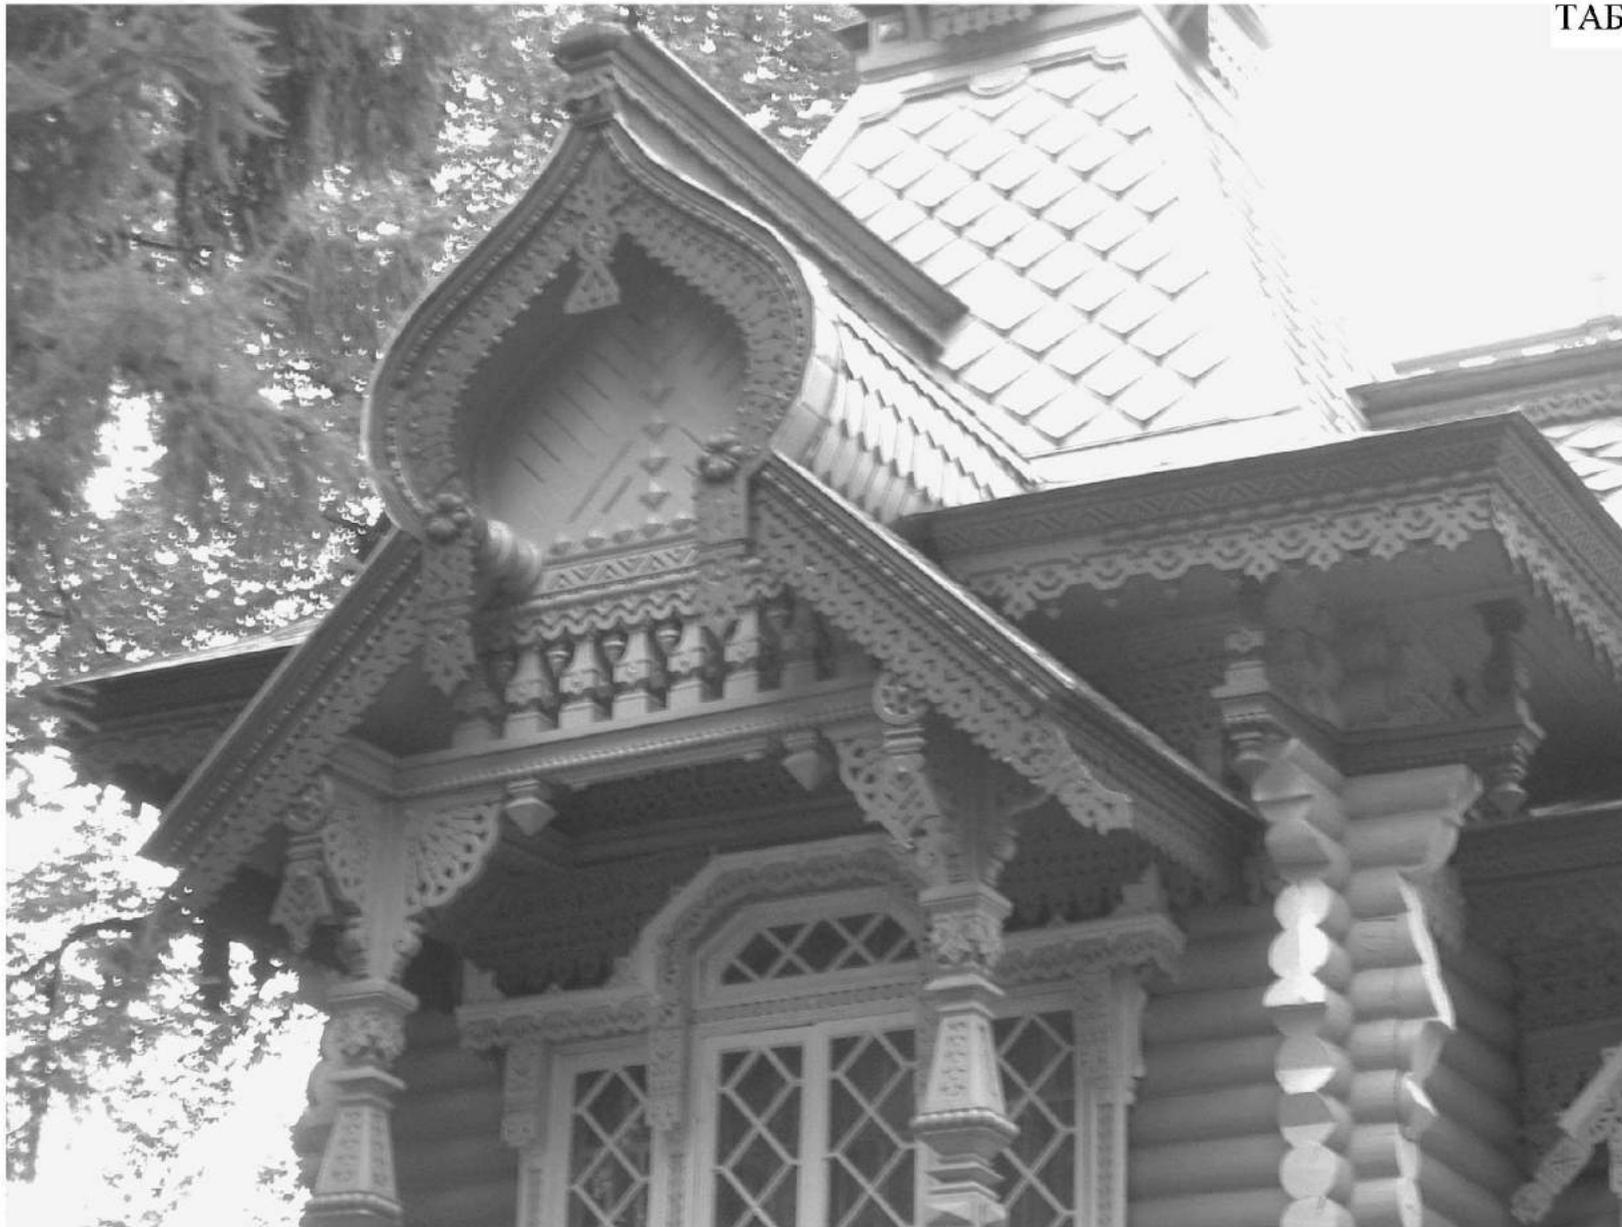
Рис. 1. Завершение балкона на северном фасаде с “бочкой” после реставрации. Фото 2010 г.
