## ТРИ ПАМЯТНИКА АРХИТЕКТУРЫ КЛАССИЦИЗМА

*Учебно-методическое пособие*

Показаны примеры заданий к курсовым работам № 1, 2, 4 по архитектурному проектированию и приведены графические материалы по трем постройкам: дом М.А. Костромина (XVIII в.) и дом М.Ф. Щелокова (XIX в.) в Н.Новгороде и здание Александринского театра в Петербурге (XIX в.).

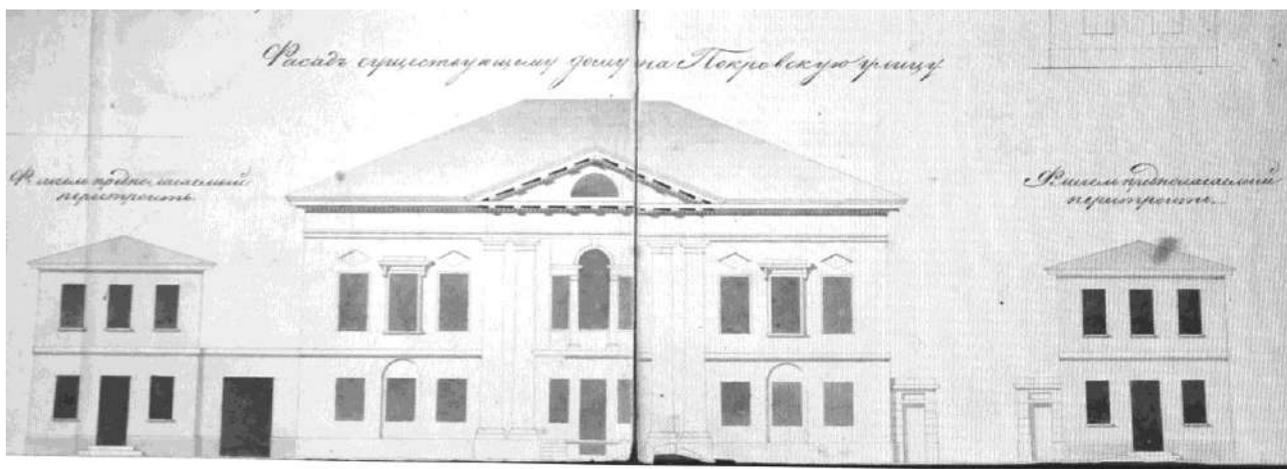
Рис. 1. Фасад дома по проекту 1839 г. арх. Г.И. Кизеветтера.

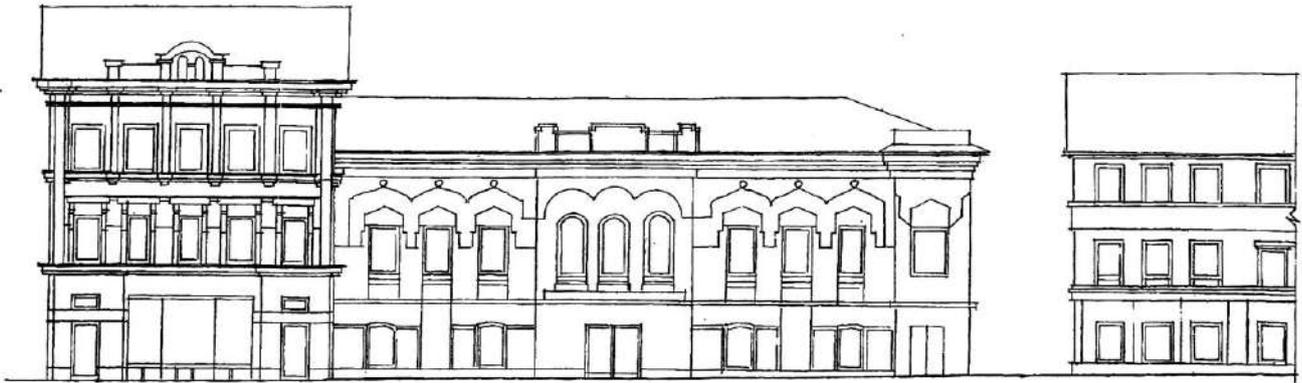
Рис. 2. Фасад дома с прилегающими постройками по состоянию на конец XX века.

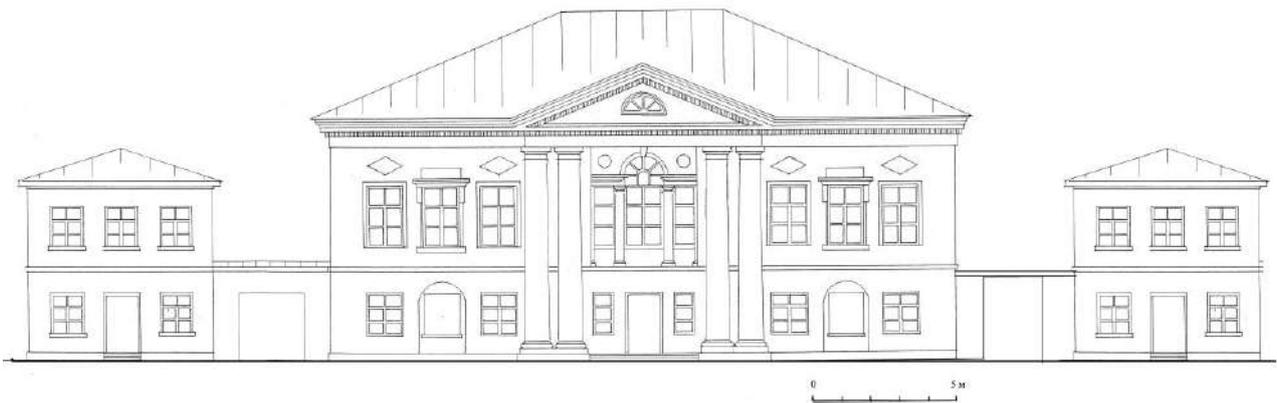
Рис. 3. Фасад дома. Реконструкция

Каменный двухэтажный дом на улице Большая Покровская, 4 построен купцом 1-й гильдии М.А. Костроминым на усадебном месте в конце XVIII века. Первоначальный облик дома определял 4-колонный портик с фронтоном. При урегулировании Большой Покровской улицы на рубеже XVIII-XIX веков портик был разобран и с двух сторон дома выстроены флигеля. Главный фасад здания в начале XX века был переделан в стиле эклектики. В конце XX века фасаду главного дома по проекту архитектора-реставратора В.А. Каравашкина был частично возвращен первоначальный классицистический облик, в том числе восстановлены четырех колонный портик, профилированный карниз и декор стен и оконных проемов.

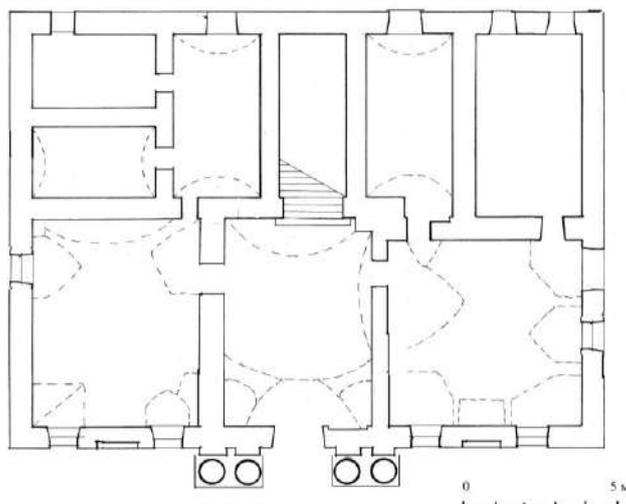
Рис. 4. План первого этажа дома. Реконструкция.

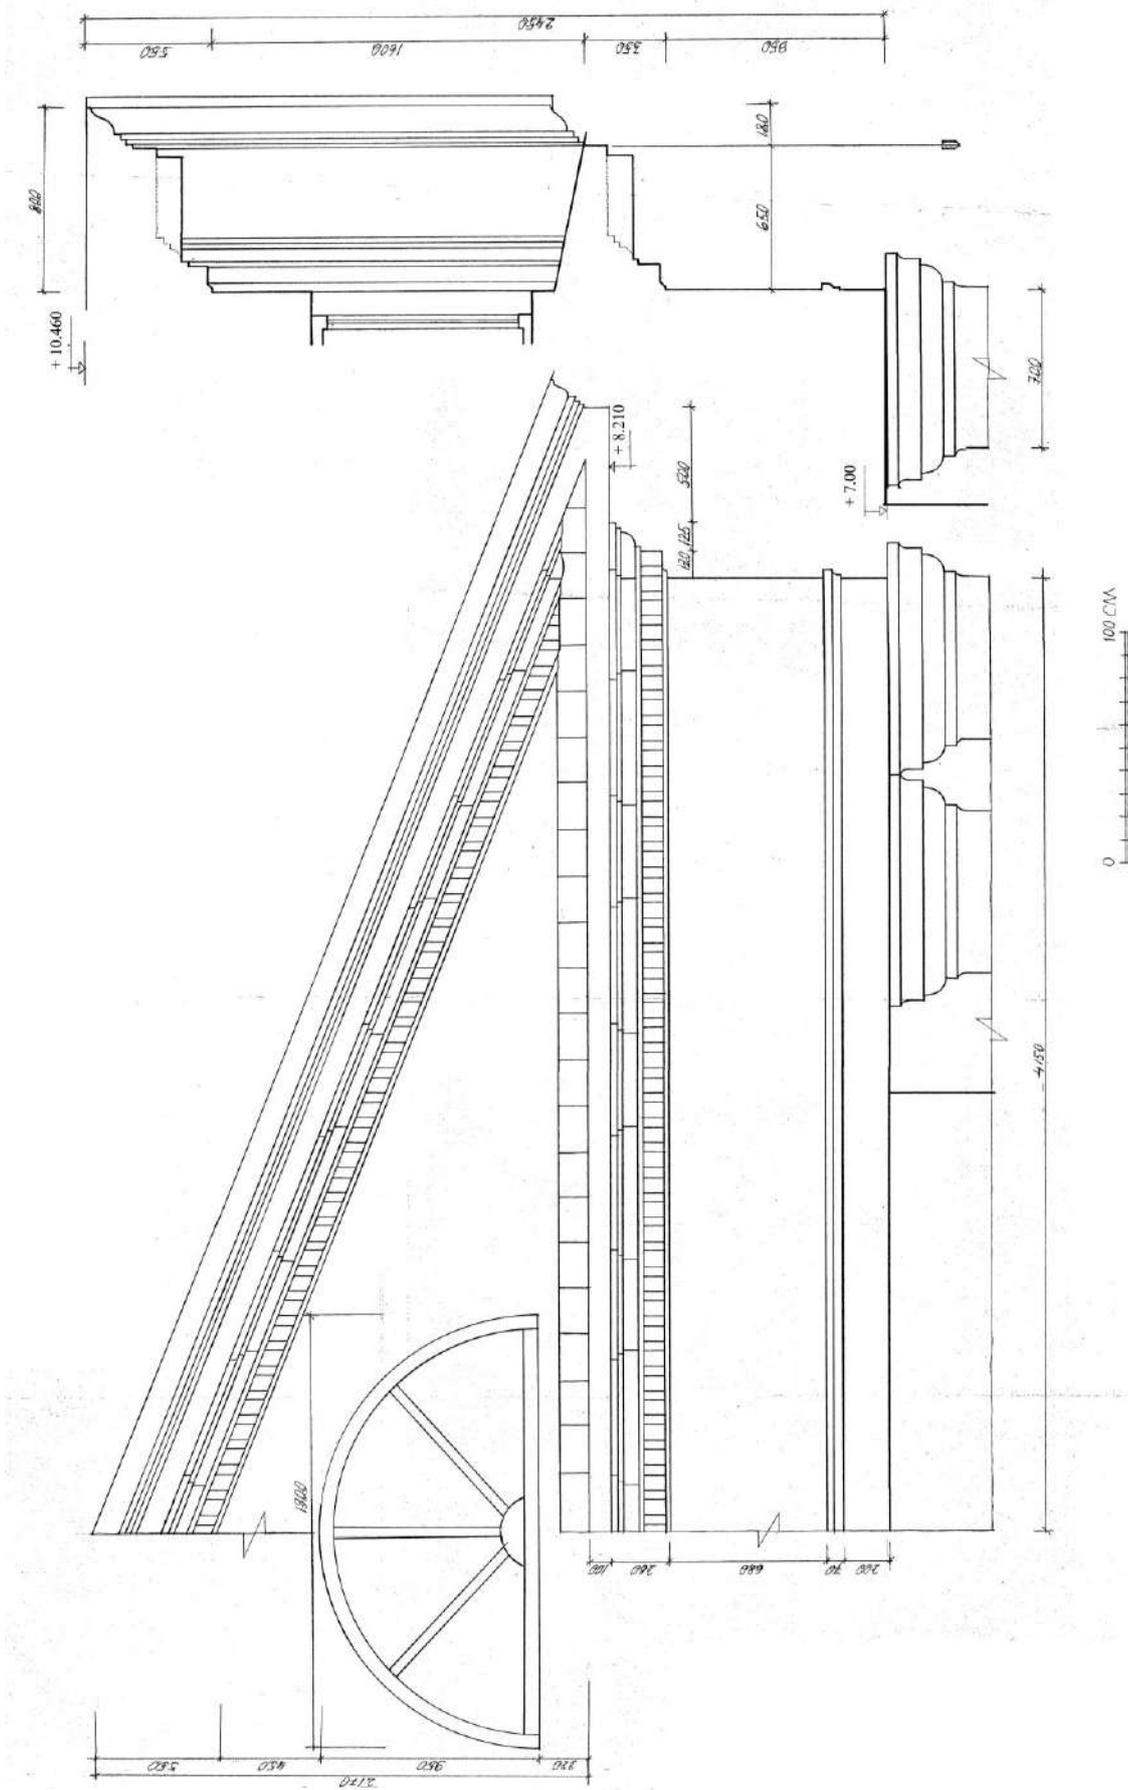
Рис. 5. Фрагмент фронтона портика. Проект реставрации.

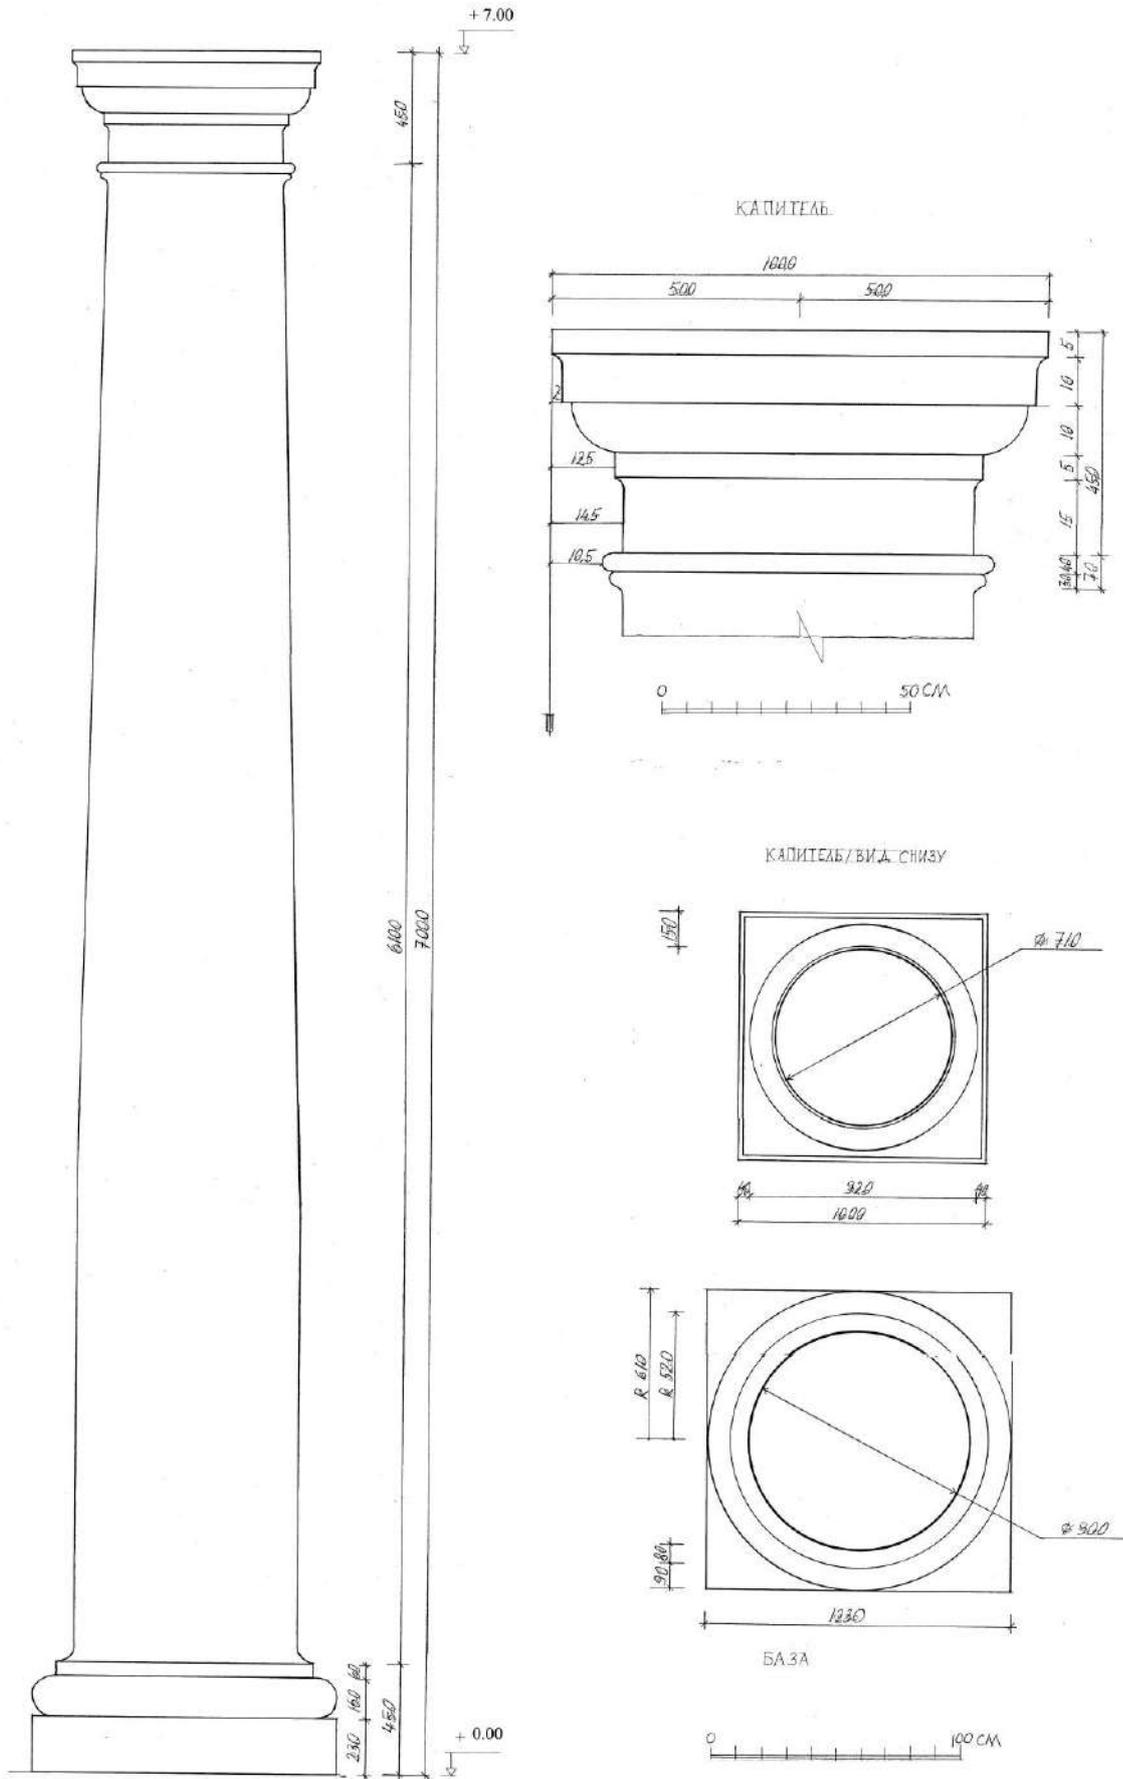
Рис. 6. Колонна портика. Капитель. Проект реставрации.

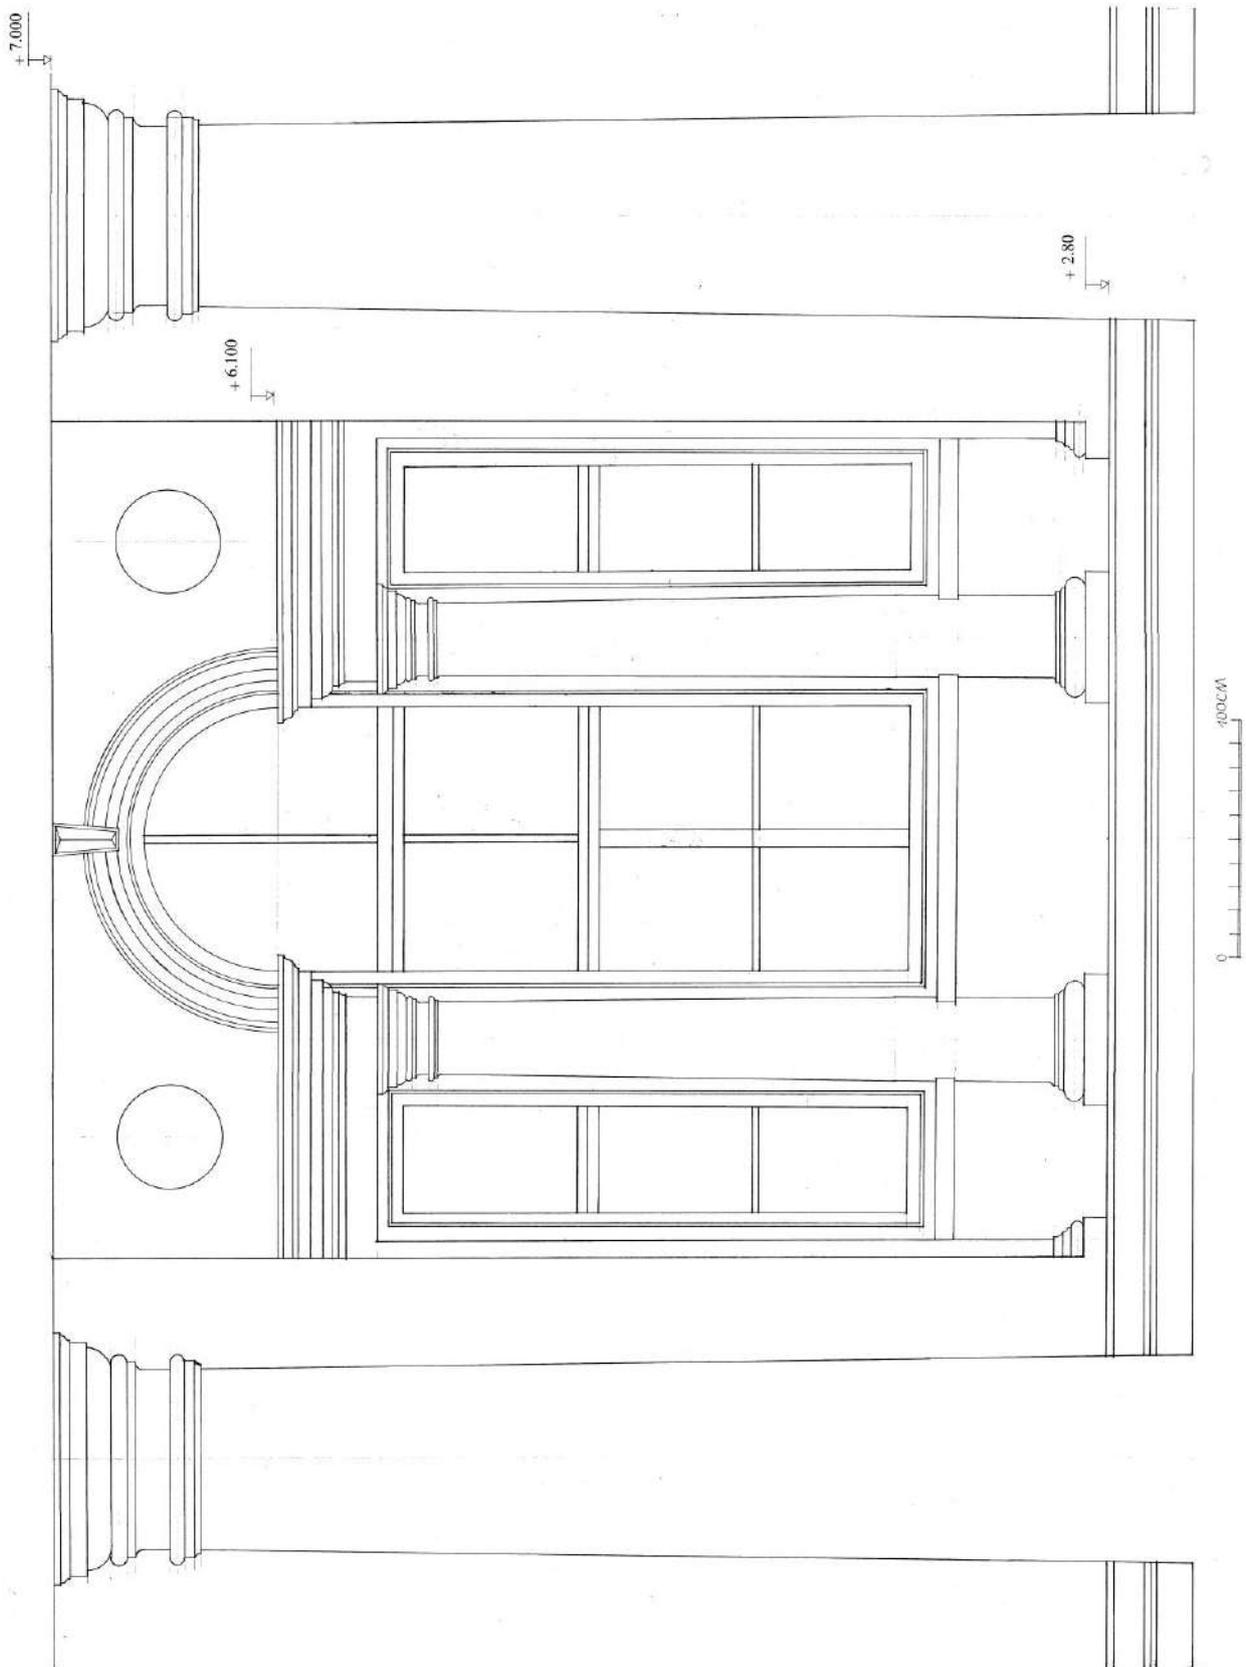
Рис. 7. Окно второго этажа в портике. Фасад. Проект реставрации.

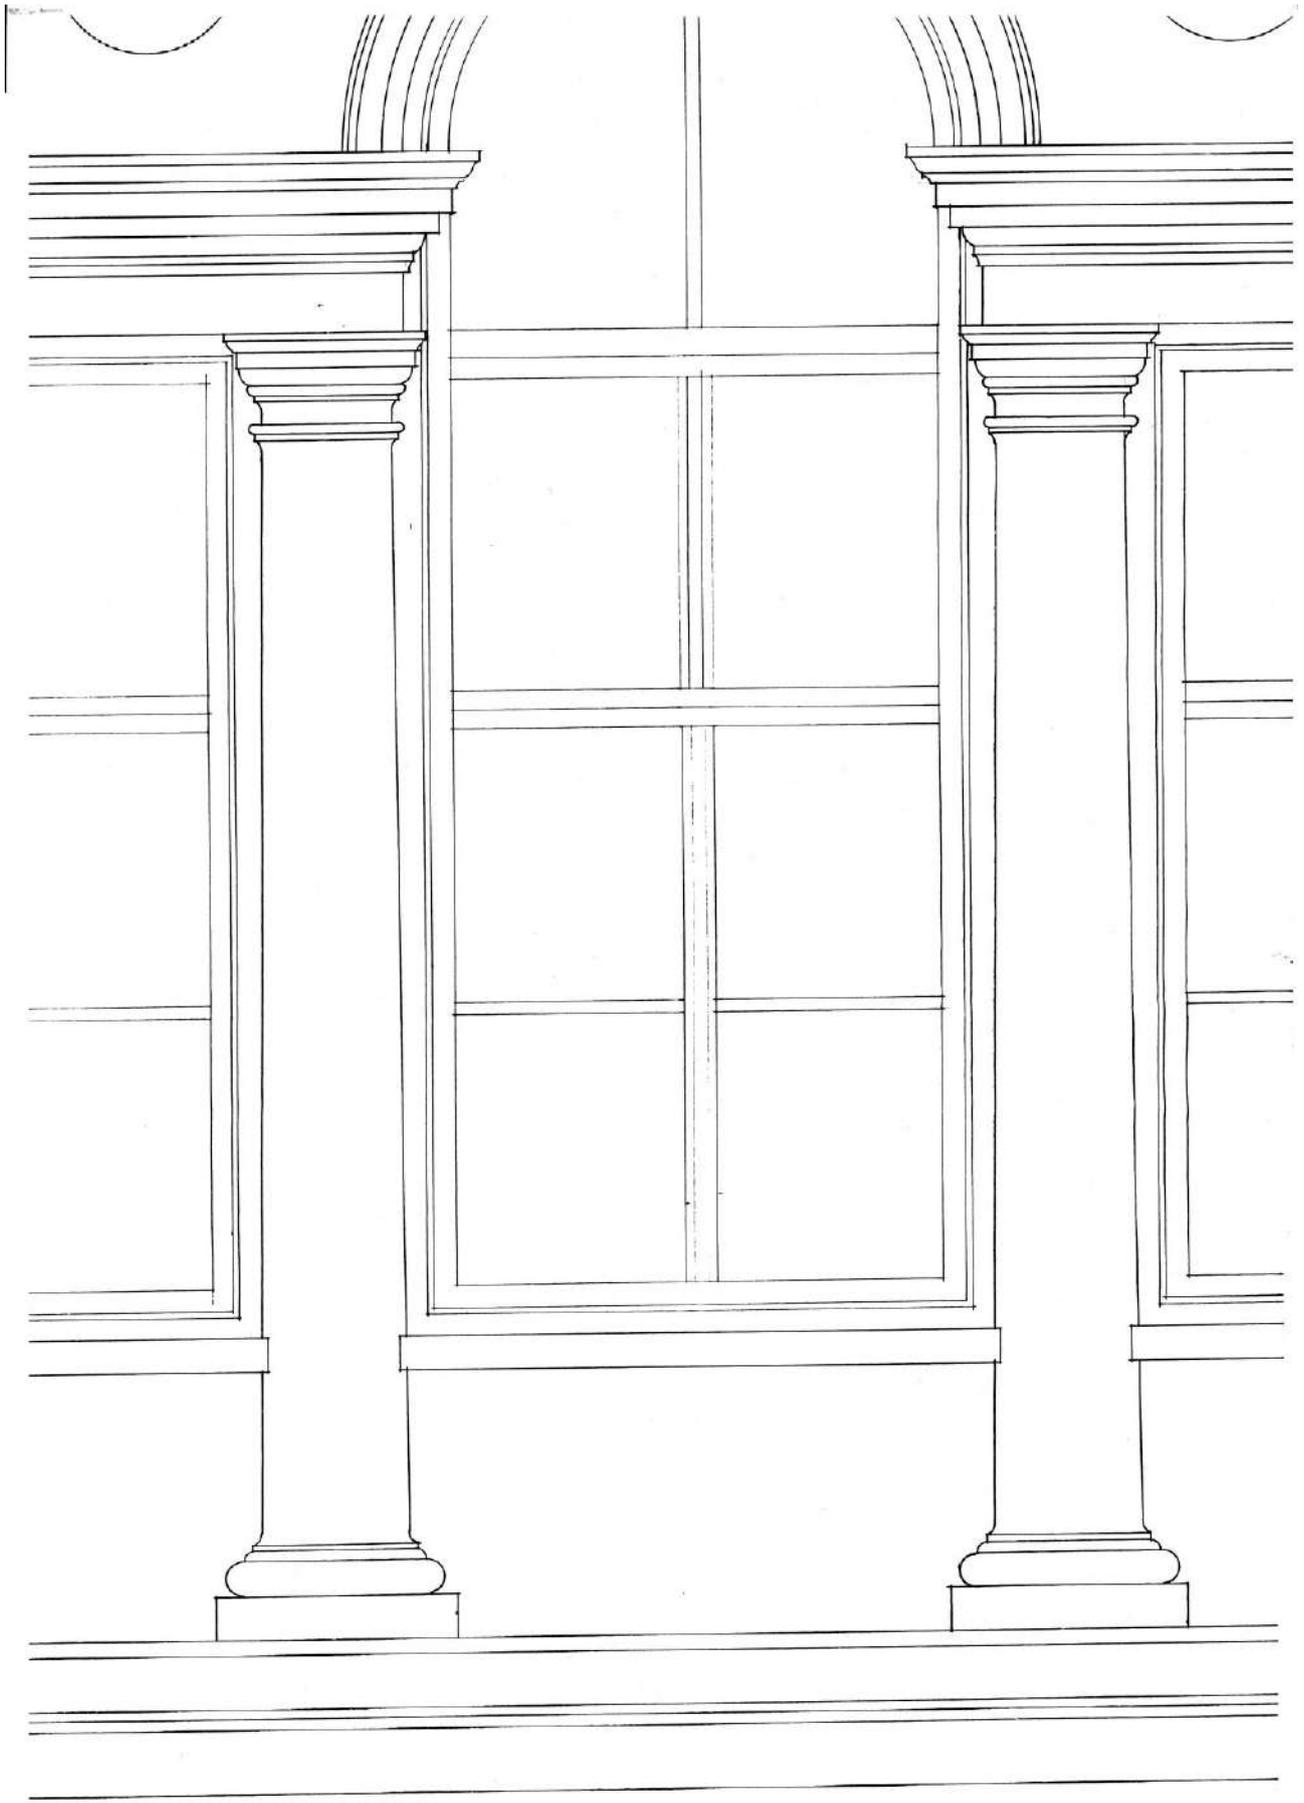
Рис. 8. Колонны в окне второго этажа. Фасад.

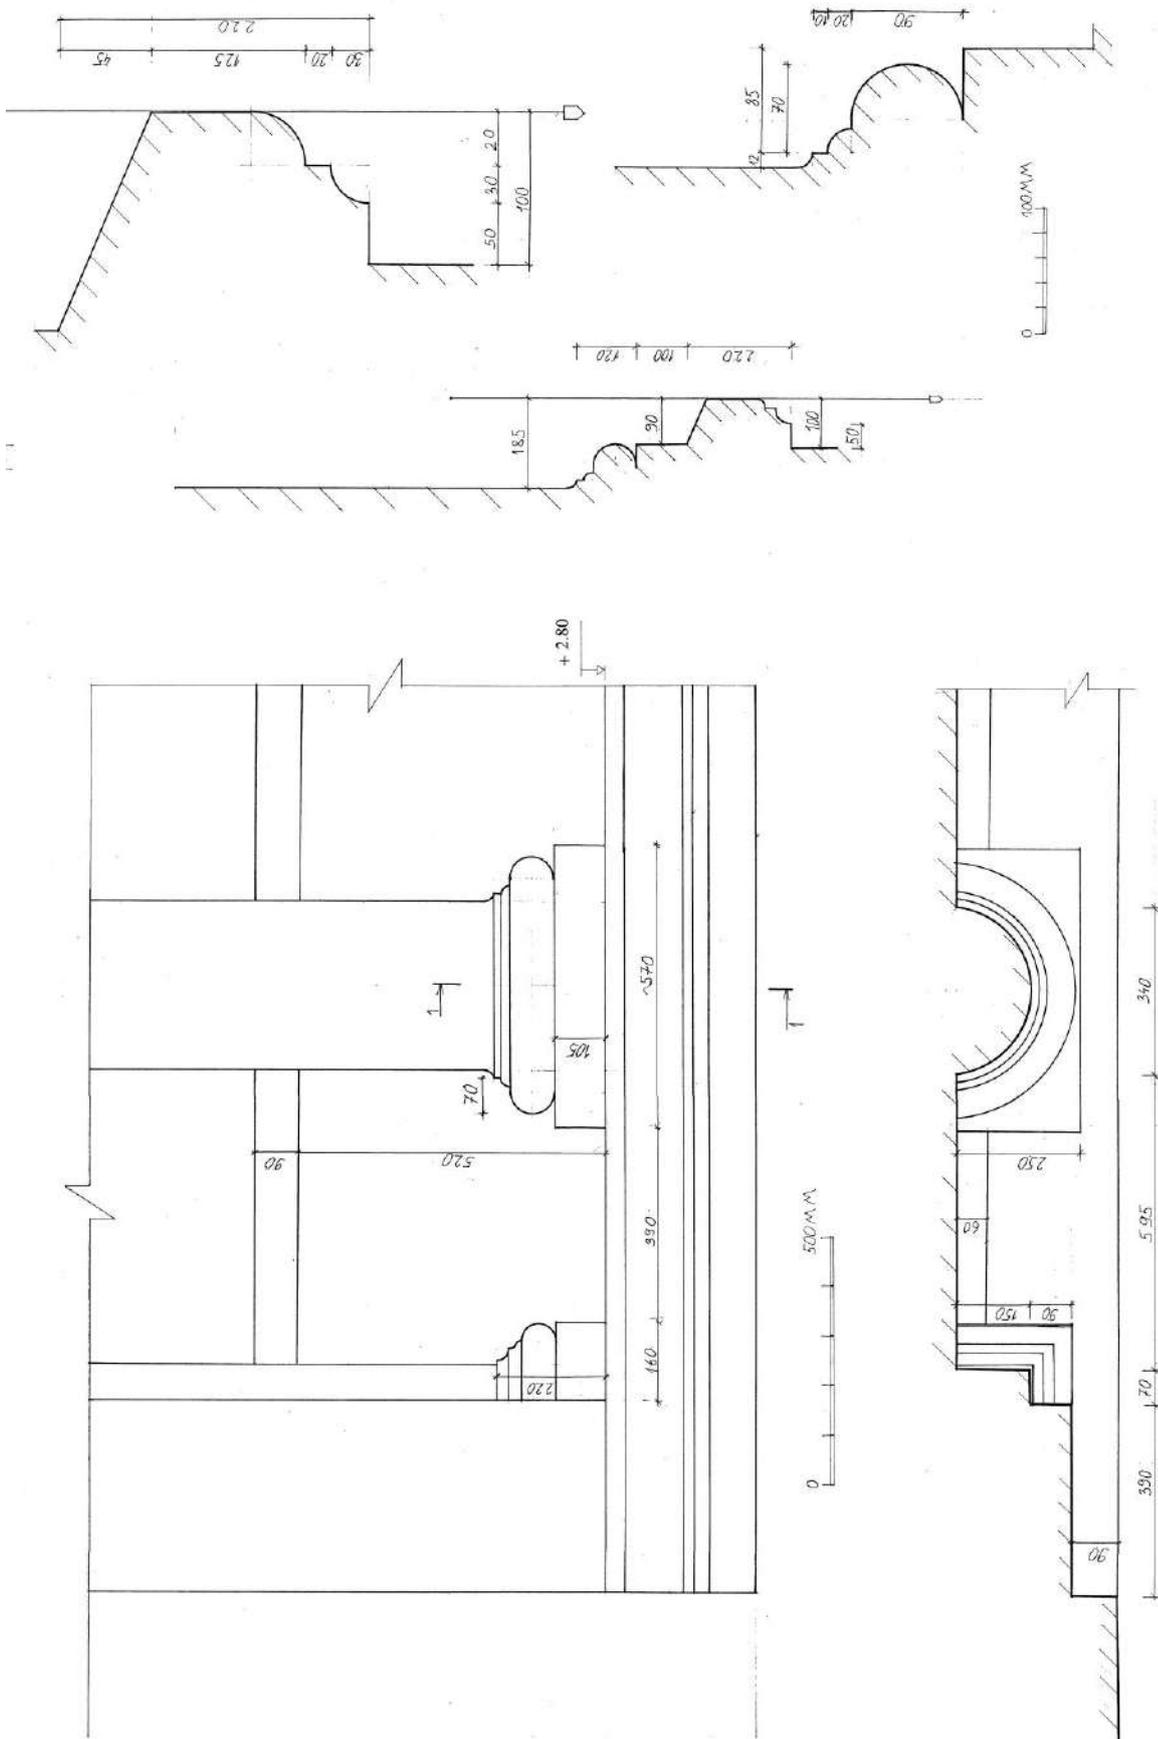
Рис. 9. Фрагмент окна второго этажа. Детали, профили. Проект реставрации

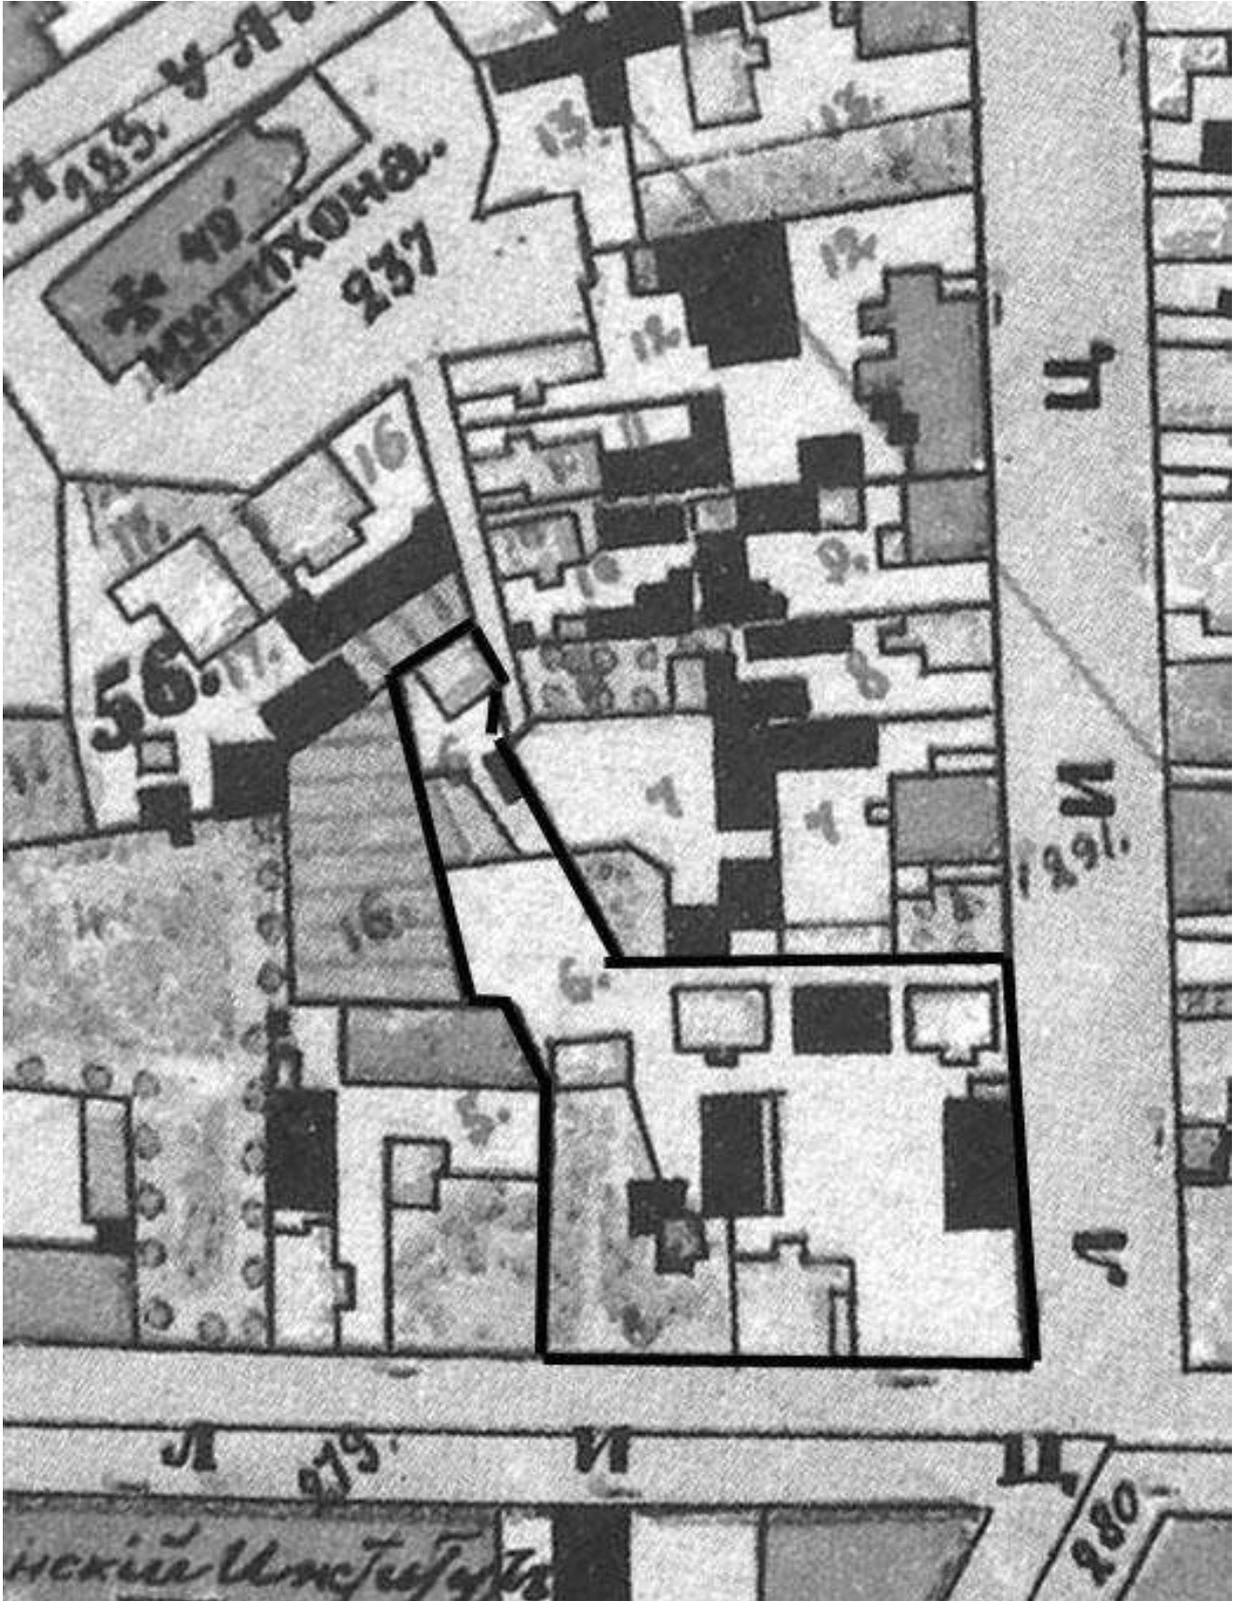
Рис. 10. План участка с домом 1853 г. (граница выделена толстой линией).

Старых чертежей по внутренней планировке дома не обнаружено. Только генеральные планы участка показывают план дома с пристройками –крыльцами. Так, на плане 1853 года, дающем наиболее точную геодезическую съемку города, у дома отмечено два входа: один главный на южном фасаде, ближе к юго-восточному углу здания, второй- хозяйственный, на восточном дворовом фасаде ( 6). Эти входы существуют до настоящего времени, и их место подтверждается наличием старых дверных косяков. По чертежам позднего времени крыльцо на дворовом фасаде отсутствует. Возможно, этот вход был закрыт, т.к. стал использоваться новый вход на северном фасаде со стороны пристроя 1861 года. Главный вход показывается по середине бокового южного фасада. Однако натурные обследования выявили, что существующие на этом месте оконный проем и косяк изначальны и прорубка двери не производилась. То есть первоначальное местоположение двух входов правильно отмечено на плане города 1853 года.

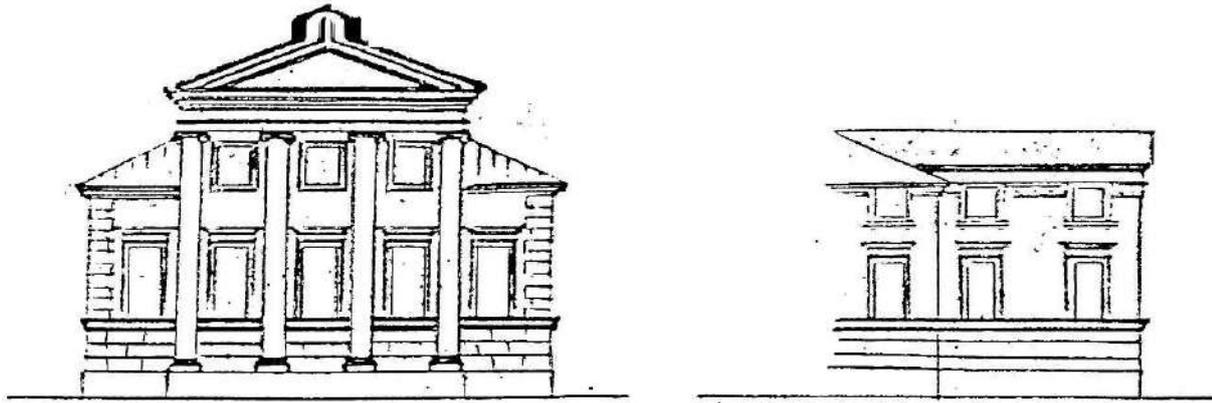
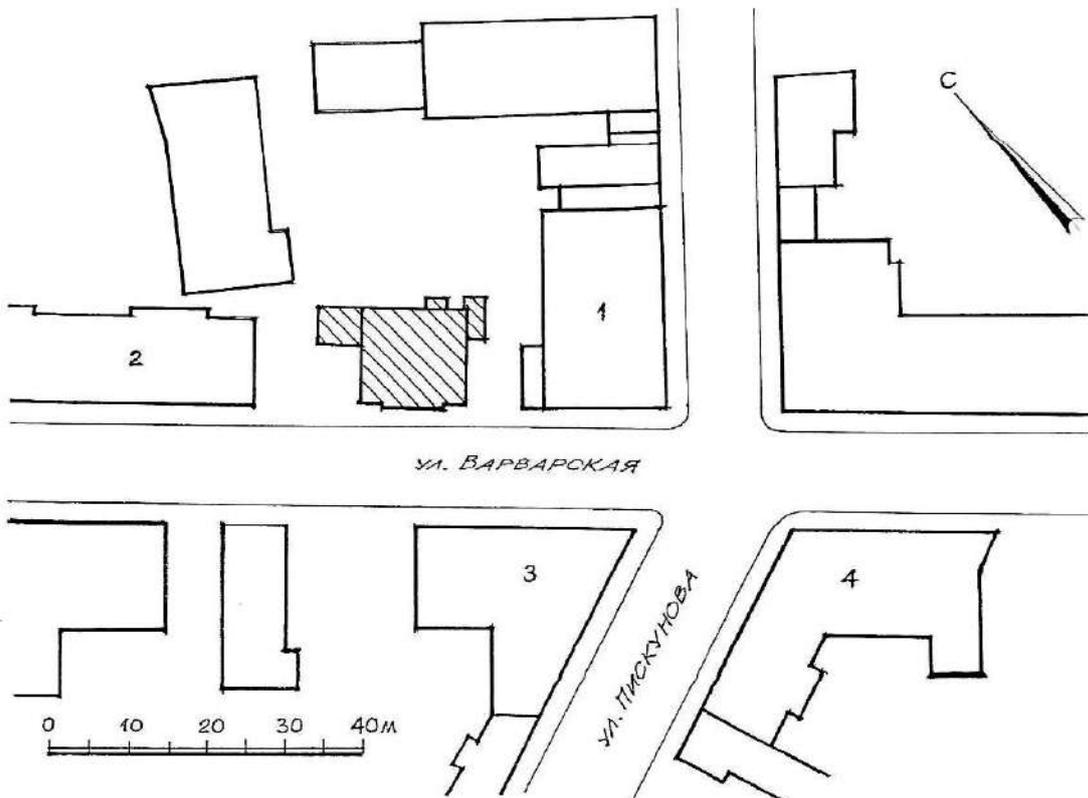
Проект пристройки к дому Щелоковых. Фасады.  
Арх. И.К.Кострюков, 1861 г.

- 1 - Дом Н.М.Щелокова, 1875 г.
- 2 - Жилой дом. Арх. А.А.Яковлев, 1938 г.
- 3 - Дом врача Е.Е.Эвениуса. Арх. И.Е.Ефимов, 1836 г.
- 4 - Дом И.А.Княгининского. Арх. И.Е.Ефимов, 1833 г.

Рис. 11. Фасад дома 1861 г. и ситуационный план 2005 г.

Наиболее достоверным и правильным по общим пропорциям и габаритным размерам надо считать чертеж 1861 года, выполненный с целью пристройки к боковому фасаду дополнительного помещения с антресолями ( проект арх. И.К.Кострюкова). Этот чертеж показывает главный фасад, обращенный на ул.Варварскую, с тонкой прорисовкой профилей карнизов и антаблемента (5). По другому фасаду со стороны двора видно, что цоколь и нижняя подоконная рустованная поверхность проходили по всему периметру здания. ( рис. 1). Окна первого этажа дворового фасада значительно ниже окон главного фасада, но также имеют наличники с сандриками. Окна второго этажа дома обрамлены простыми наличниками и непосредственно врезаются в основную карнизную часть, при этом верх оконной рамы совпадает с плоскостью плафона карниза. Подобные окна сохранились на боковых фасадах здания.

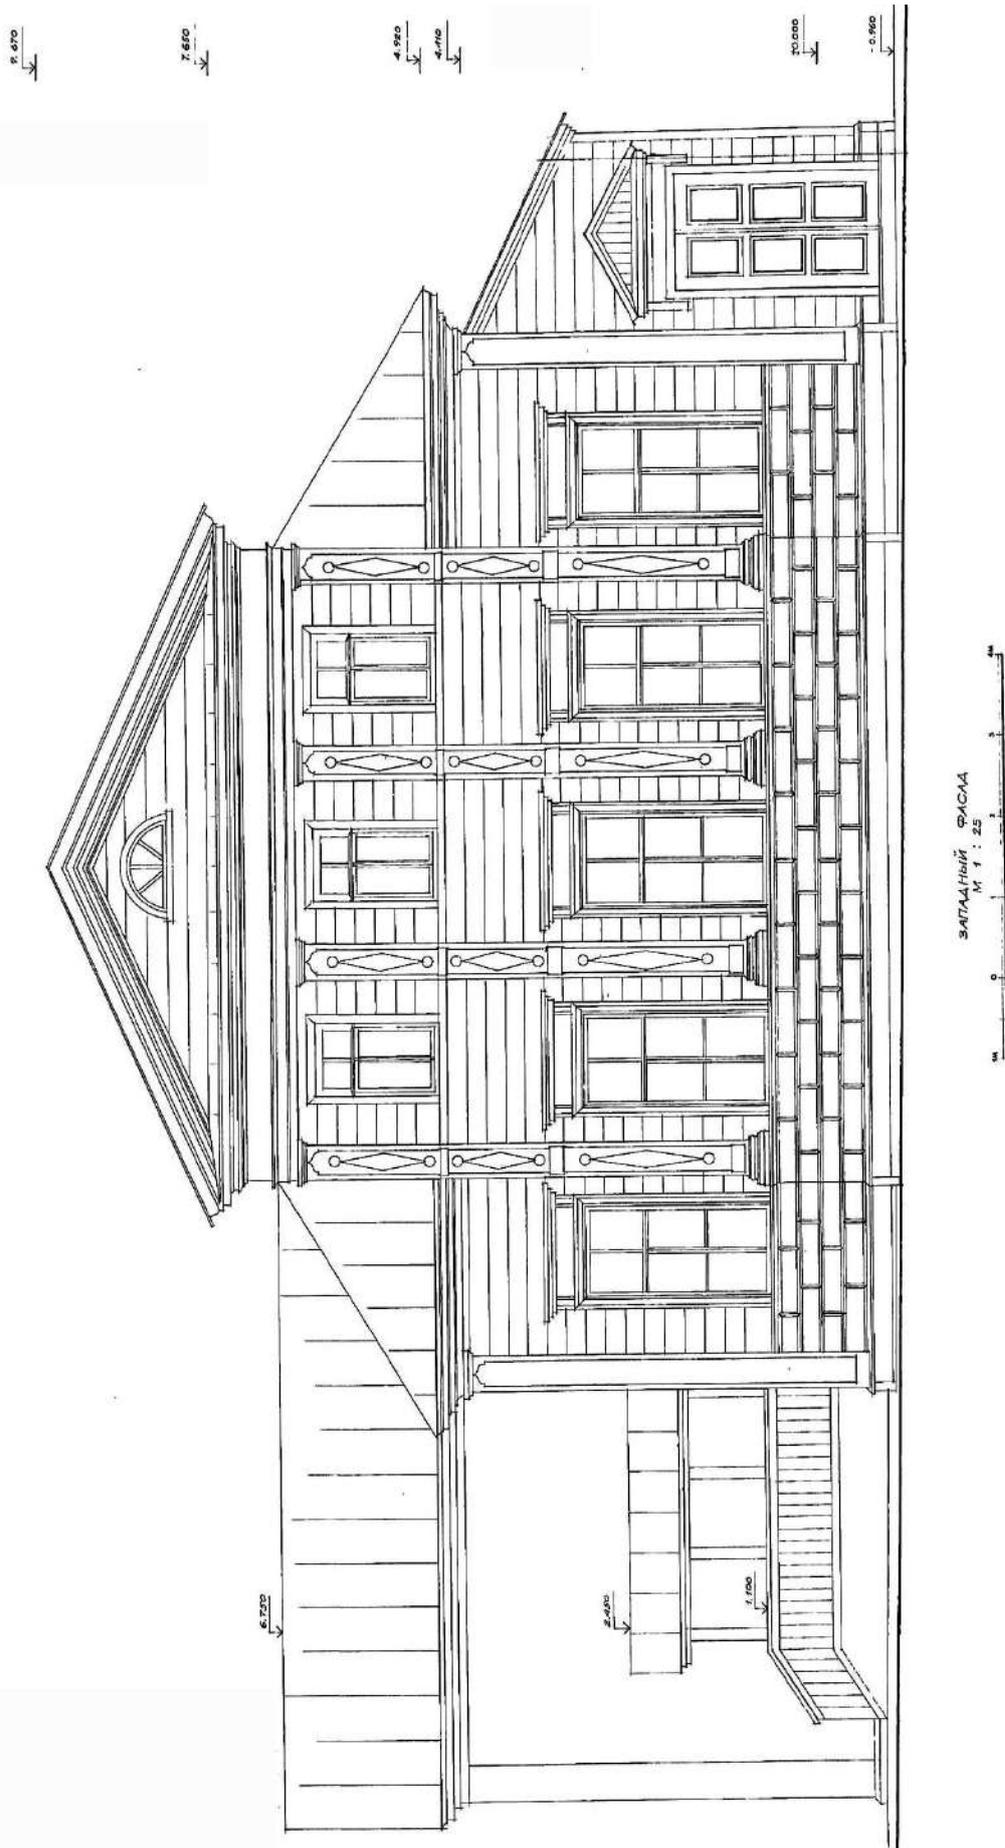
Рис. 12. Фасад дома по ул. Варварской.

В настоящее время основной западный фасад дома существенно отличается от старого, ему приданы черты эклектики, характерной для архитектуры второй половины XIX века. Авторский проект нового фасада здания не обнаружен. Однако можно сказать, что изменения коснулись только архитектурной пластики при сохранении общего силуэта и габаритов фасада. Наиболее вероятным временем такой переделки являются 1870-е годы, когда происходила крупная перестройка усадьбы. На углу строился новый каменный дом (проект утвержден в 1871 г.), намечалась постройка людской и прачечной ( проект 1869 г.) (7). Это было сделано, по-видимому, для придания более современного облика старому дому и для единства его с вновь построенным (1875 г.). В таком виде дом сохранился до настоящего времени.

Фасад дома был серьезно переделан при сохранении ордерной системы. Основанием четырехпилястрового портика стал не цоколь, а нижняя рустованная поверхность, которая в свою очередь получила более мелкий рисунок руста. Новое основание пилястр потребовало более сильного выноса центральной части рустованной плоскости от прежней поверхности стены. Была увеличена высота окон мезонина, которые вместо квадратных теперь стали вытянутыми по вертикали. За счет этого была уменьшена высота антаблемента. Базы пилястр были сохранены, а ионические капители заменены капителями более упрощенного рисунка. Плоскости самих пилястр также были дополнительно расчленены рамками и декоративными вставками. Угловые русты были заменены пилястрами по типу центральных, только без баз. В целом архитектурное построение нового фасада было приближено к архитектурно-измельченной пластике нового каменного дома.

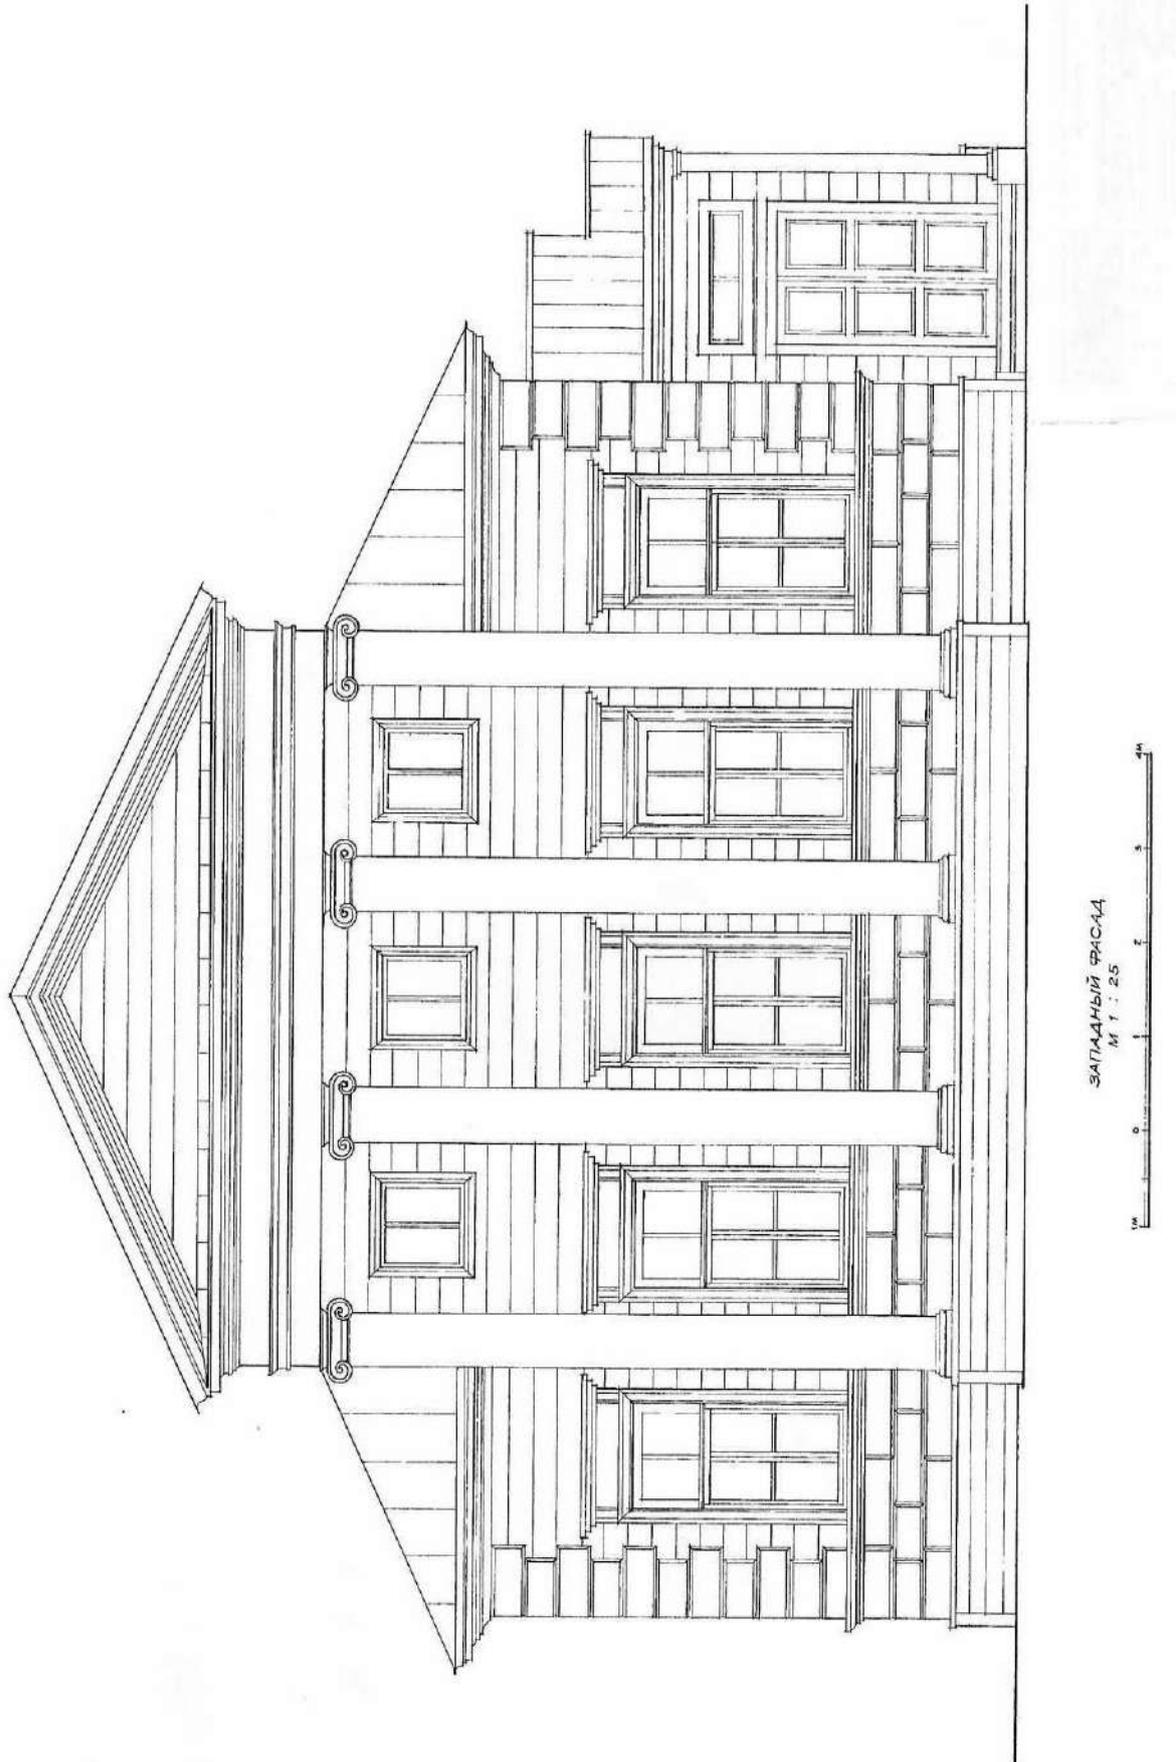
Рис. 13. Графическая реконструкция фасада дома на начало XIX в.

В проекте выполнена графическая реконструкция западного фасада на середину XIX в., т.е. на период первоначального строительства дома. Данная реконструкция основывается на чертеже 1861 года, на котором зафиксирован фасад дома, имеющий четкое классицистическое построение. На основании этого чертежа видно, что по отношению к существующему фасаду восстановление старого решения требует почти полной замены декоративного убранства, а также изменения (уменьшения) высоты окон мезонина .

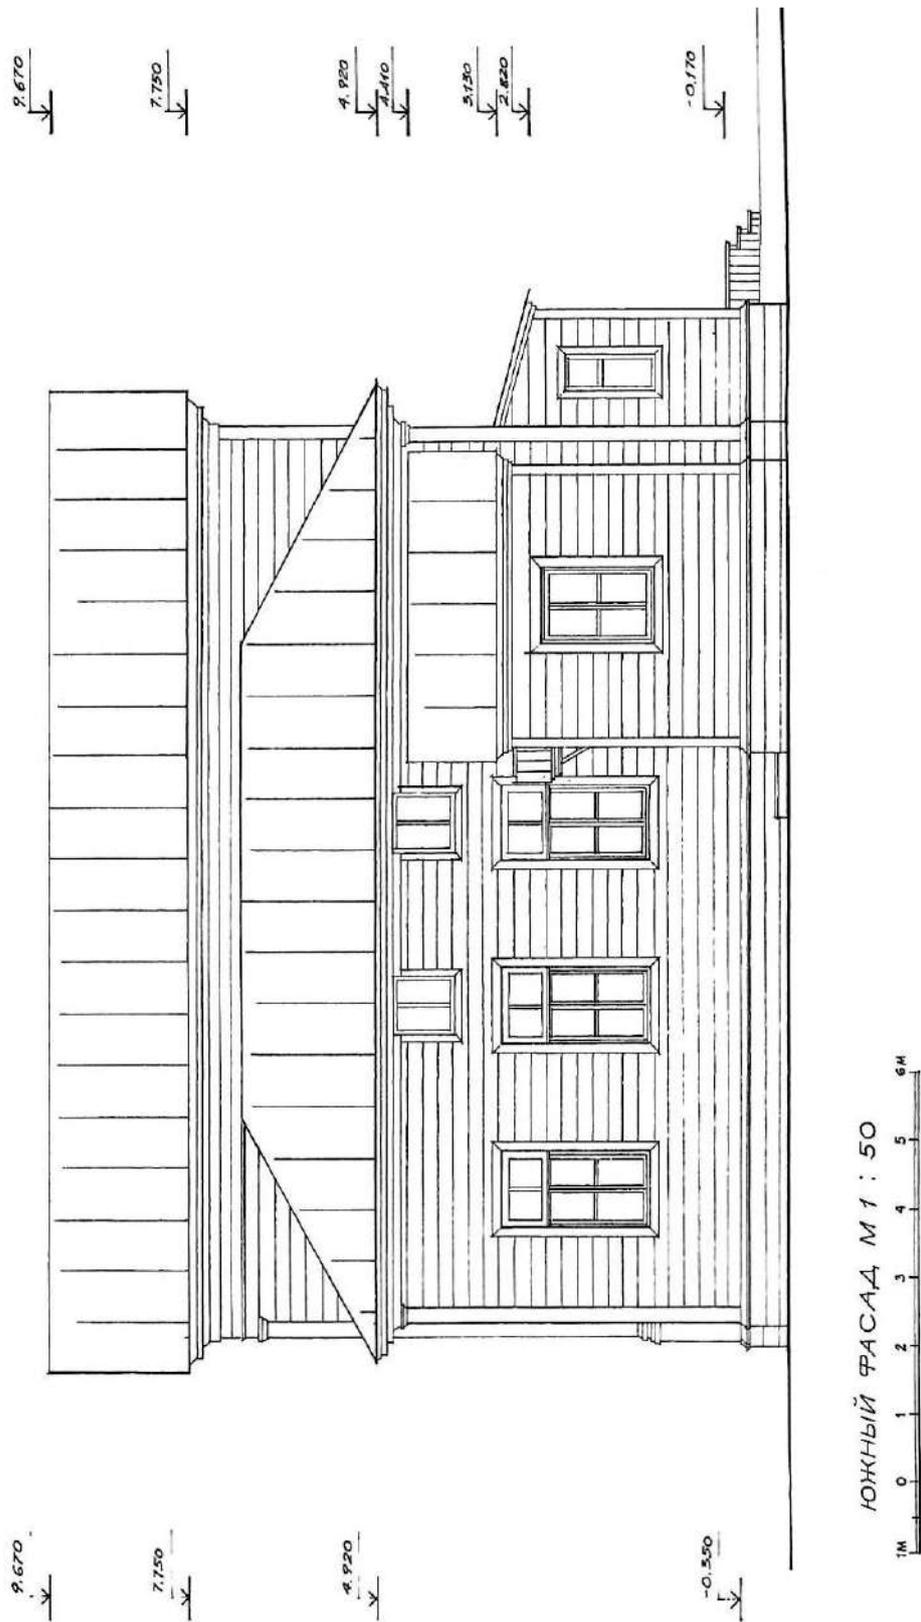
Рис. 14. Боковой фасад дома.
