## ТРИ ПАМЯТНИКА АРХИТЕКТУРЫ КЛАССИЦИЗМА

*Учебно-методическое пособие*

Показаны примеры заданий к курсовым работам № 1, 2, 4 по архитектурному проектированию и приведены графические материалы по трем постройкам: дом М.А. Костромина (XVIII в.) и дом М.Ф. Щелокова (XIX в.) в Н.Новгороде и здание Александринского театра в Петербурге (XIX в.).

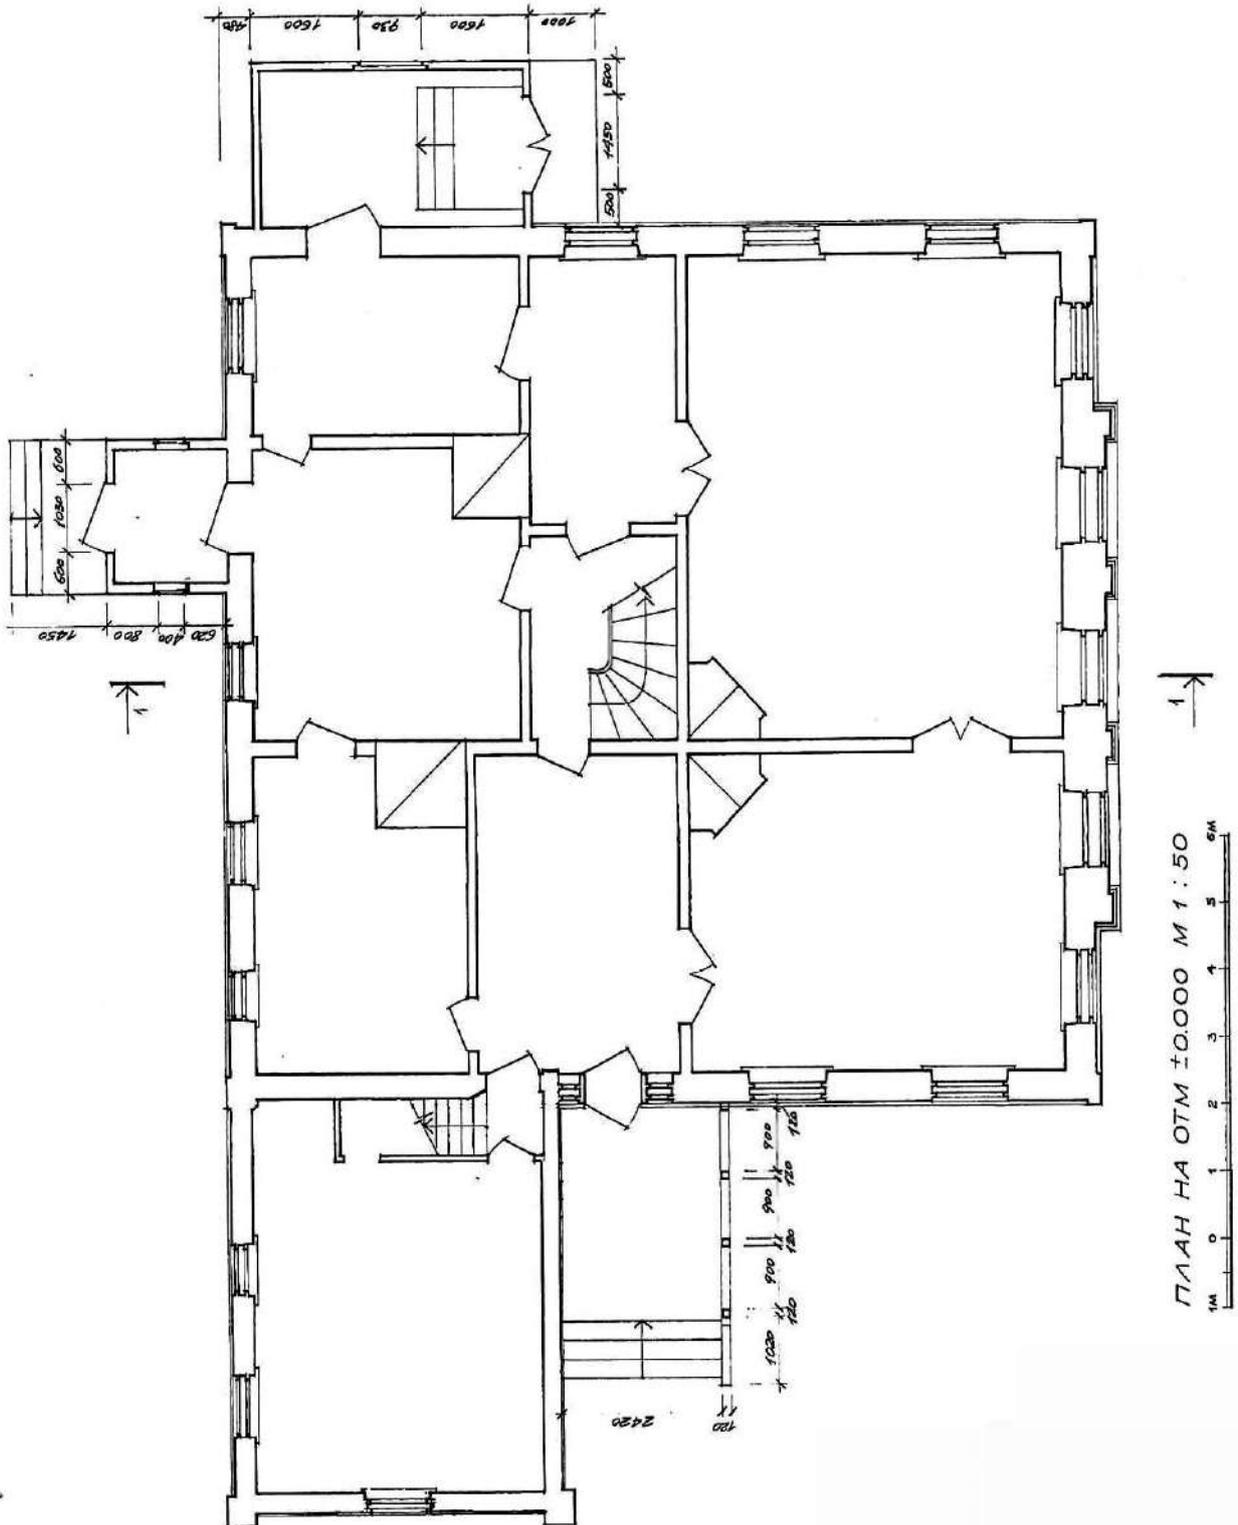
Рис. 15. План первого этажа дома

В проекте внутренней планировки дома, т.к. ни заказчик, ни функция приспособления не известны, показаны старые стены и в основном восстановлена первоначальная планировка. В доме сохранились планировка и общее пространственное построение парадных и жилых комнат, характерных для архитектуры классицизма. Комнаты, несмотря на отсутствие каких-либо сложных декоративных элементов, отличаются красивыми пропорциями и уютом. Комнаты в зависимости от уровня расположения имеют разную высоту. Наиболее высокие комнаты анфилады первого этажа и мезонина. Наименьшую высоту имеют комнаты верхнего яруса, обращенные во двор (высота 2,0 м). Здание стоит на кирпичном фундаменте и невысоком цоколе, цокольных помещений не имеет.

Главный вход определен с юго-восточного угла здания. Через небольшую комнату сеней можно попасть в освещенный коридор, из которого одна дверь ведет в две парадные комнаты, расположенные вдоль западного фасада. Комнаты хорошо освещены, самые высокие ( 3,5 м) , на потолках сохранились лепные карнизы. В проекте разбирается временная перегородка, делившая главную парадную комнату на два помещения. В одной из комнат сохранилась угловая печь. Вторая дверь из коридора ведет в хозяйственную зону, которая имеет самостоятельный вход, а также на внутреннюю лестницу, которая связывает все четыре яруса комнат. На втором антресольном ярусе также убираются временные перегородки и восстанавливаются пять проходных комнат. Среди них интересны две комнаты, расположенные в боковых сторонах дома. Они освещаются окнами, находящимися и частично врезающимися в карнизы пониженных частей дома.

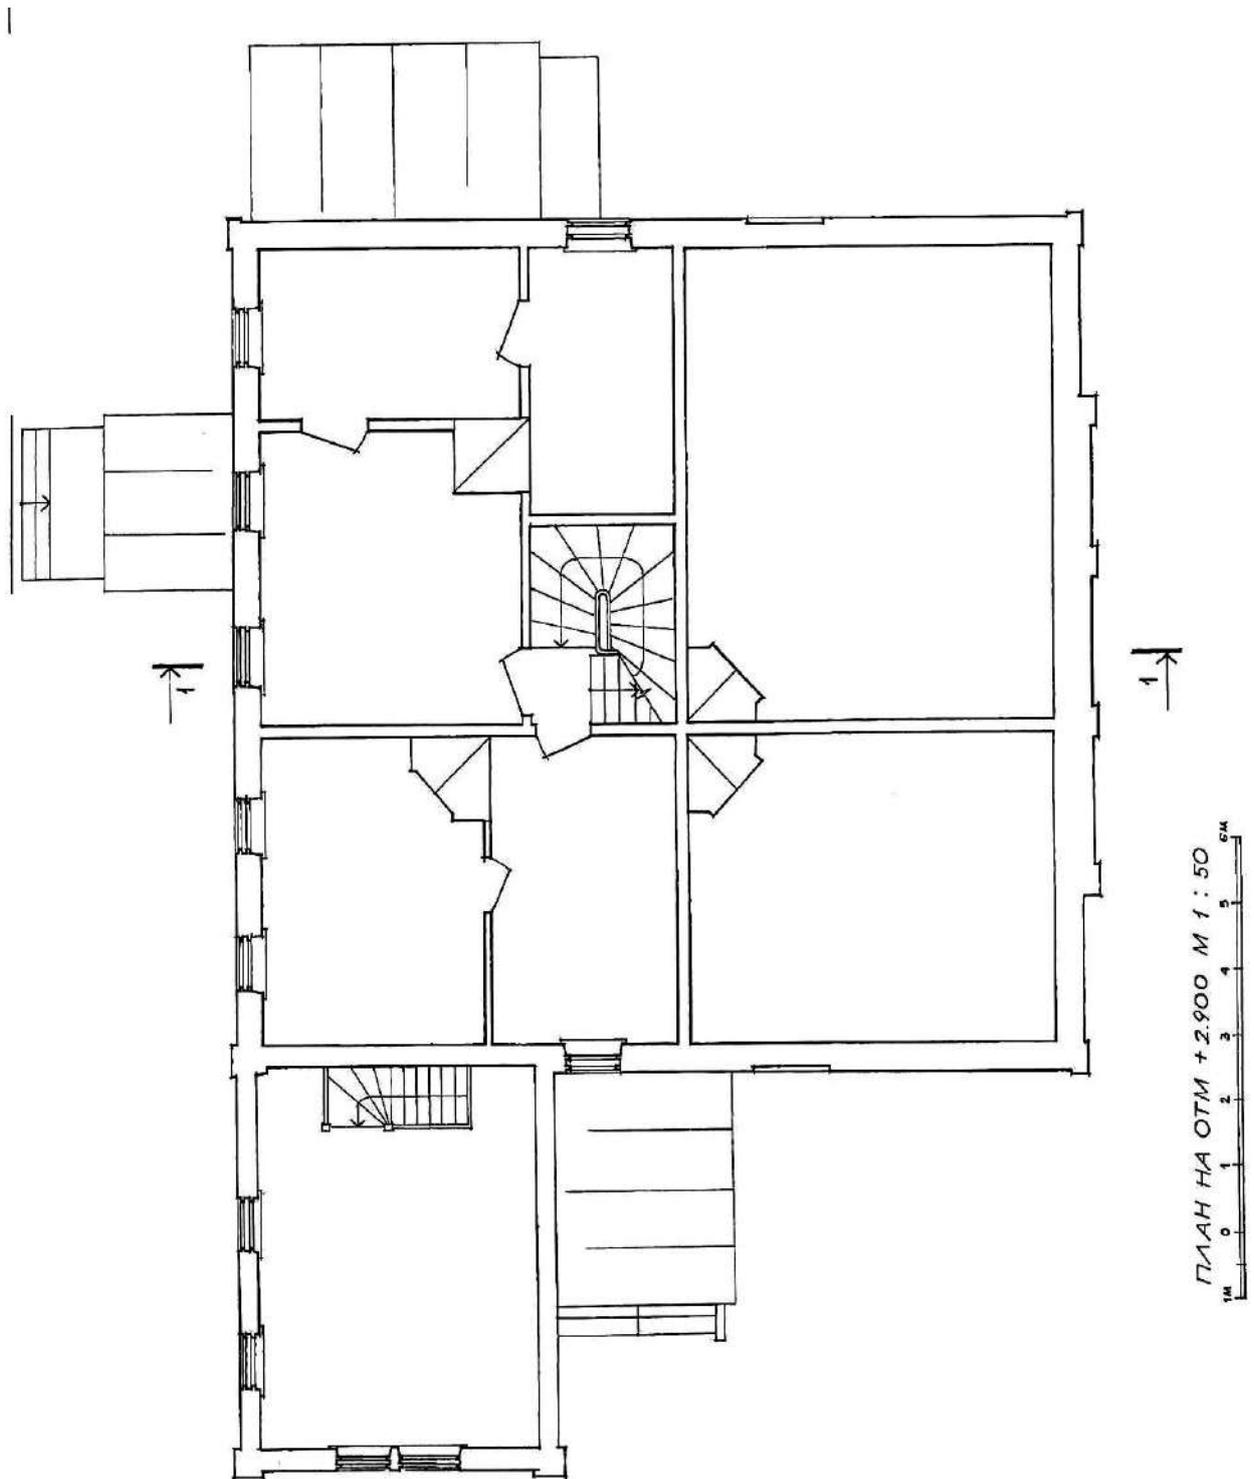
Рис. 16. План второго этажа дома.

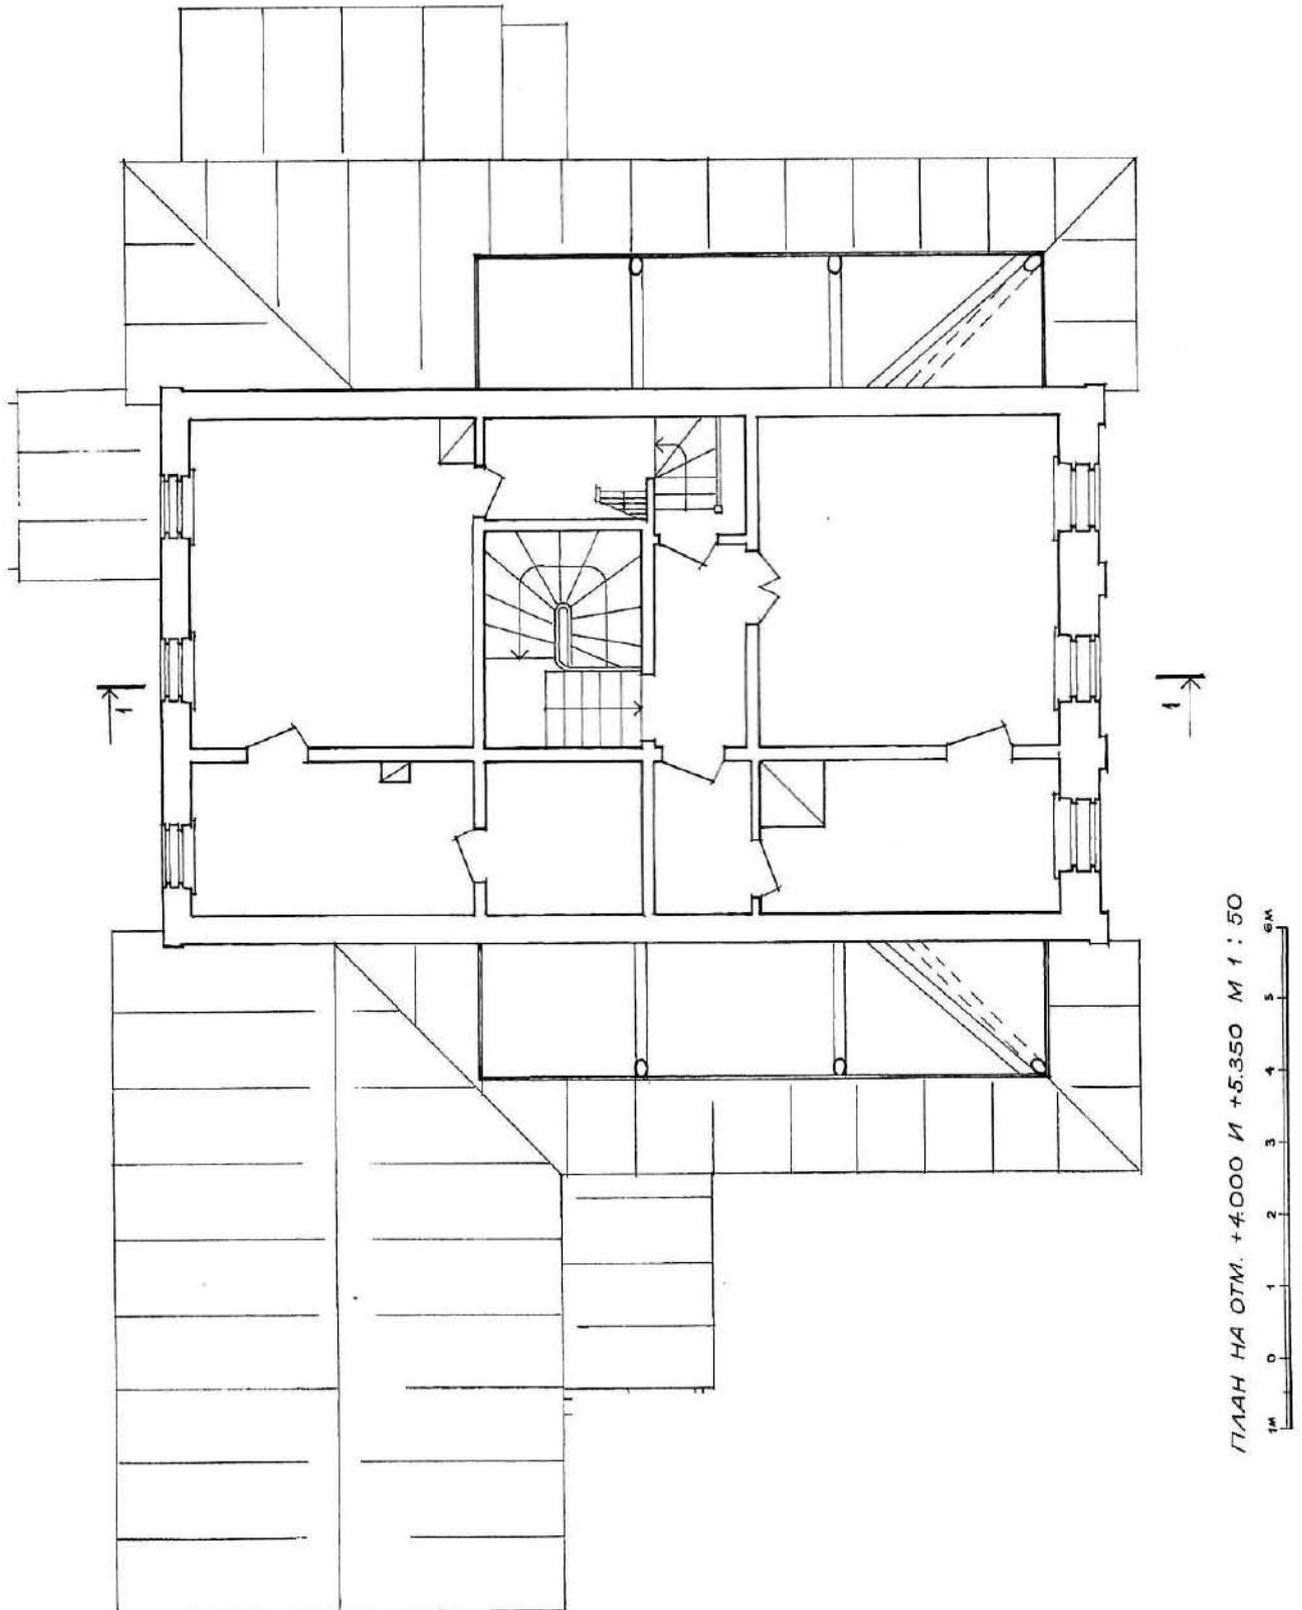
Рис. 17. План мансардного этажа дома.

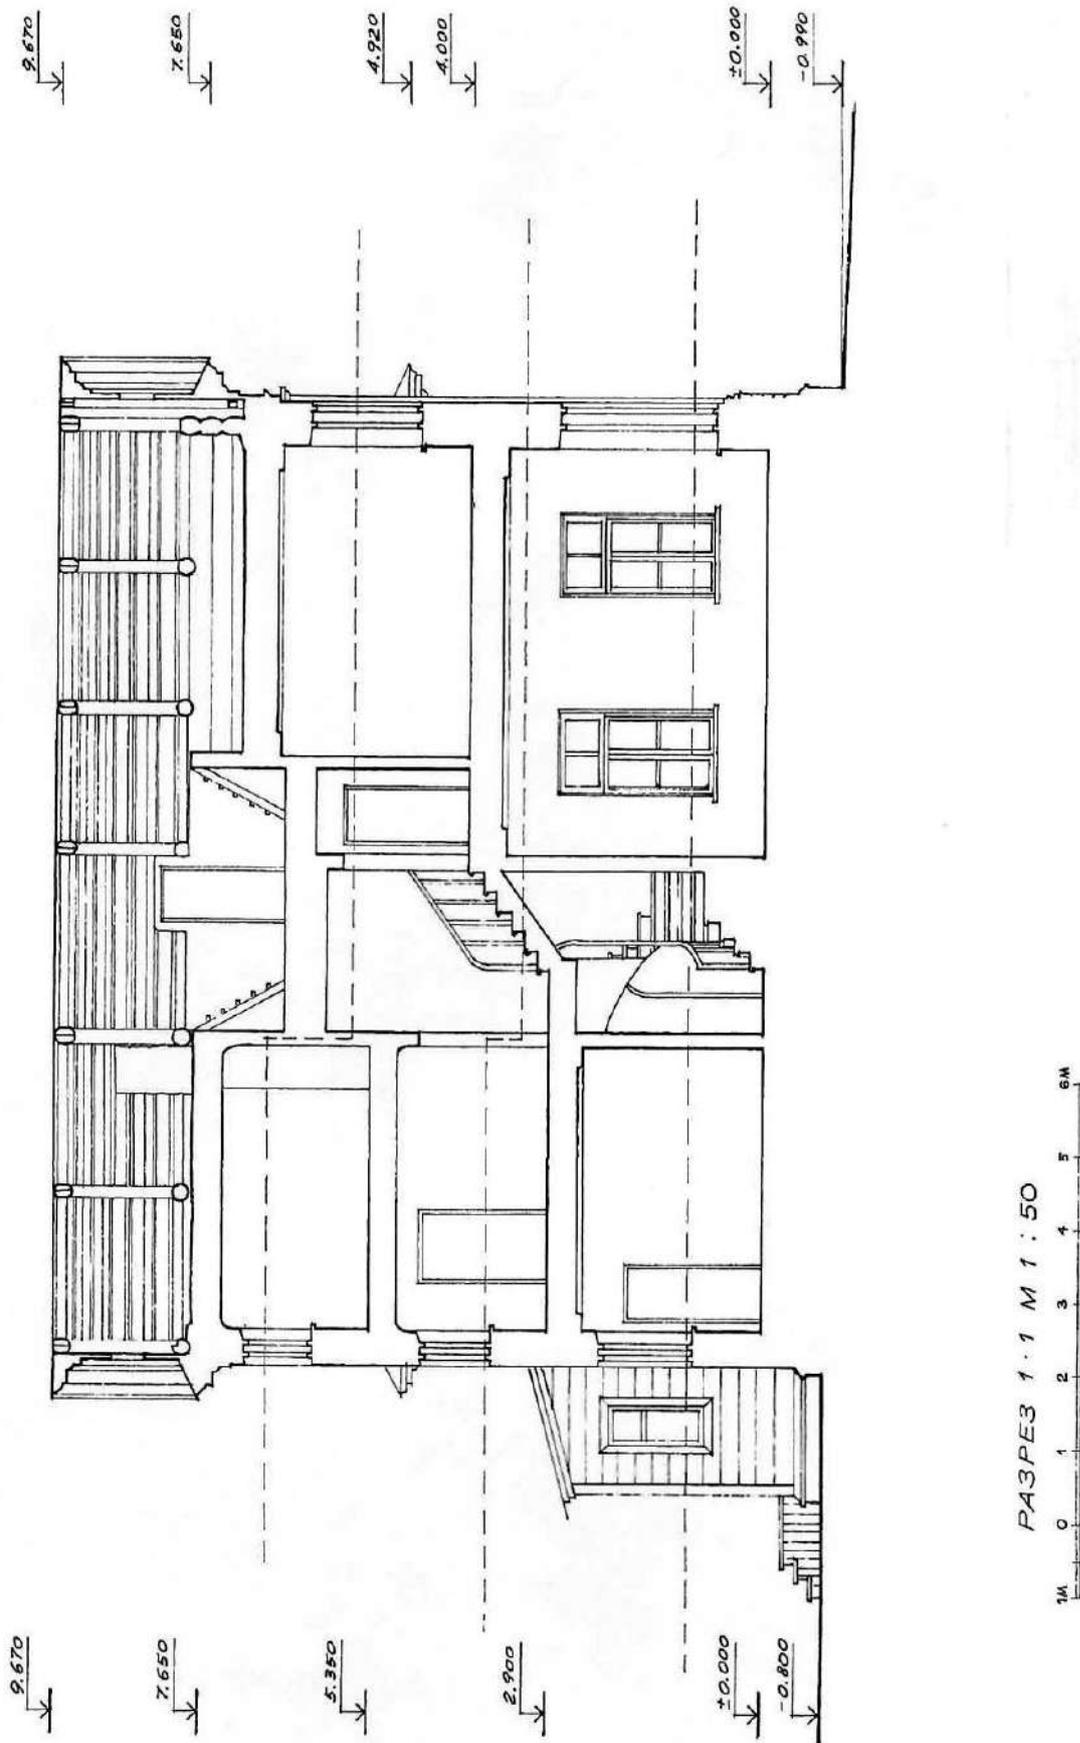
Рис. 18. Поперечный разрез дома по внутренней лестнице.

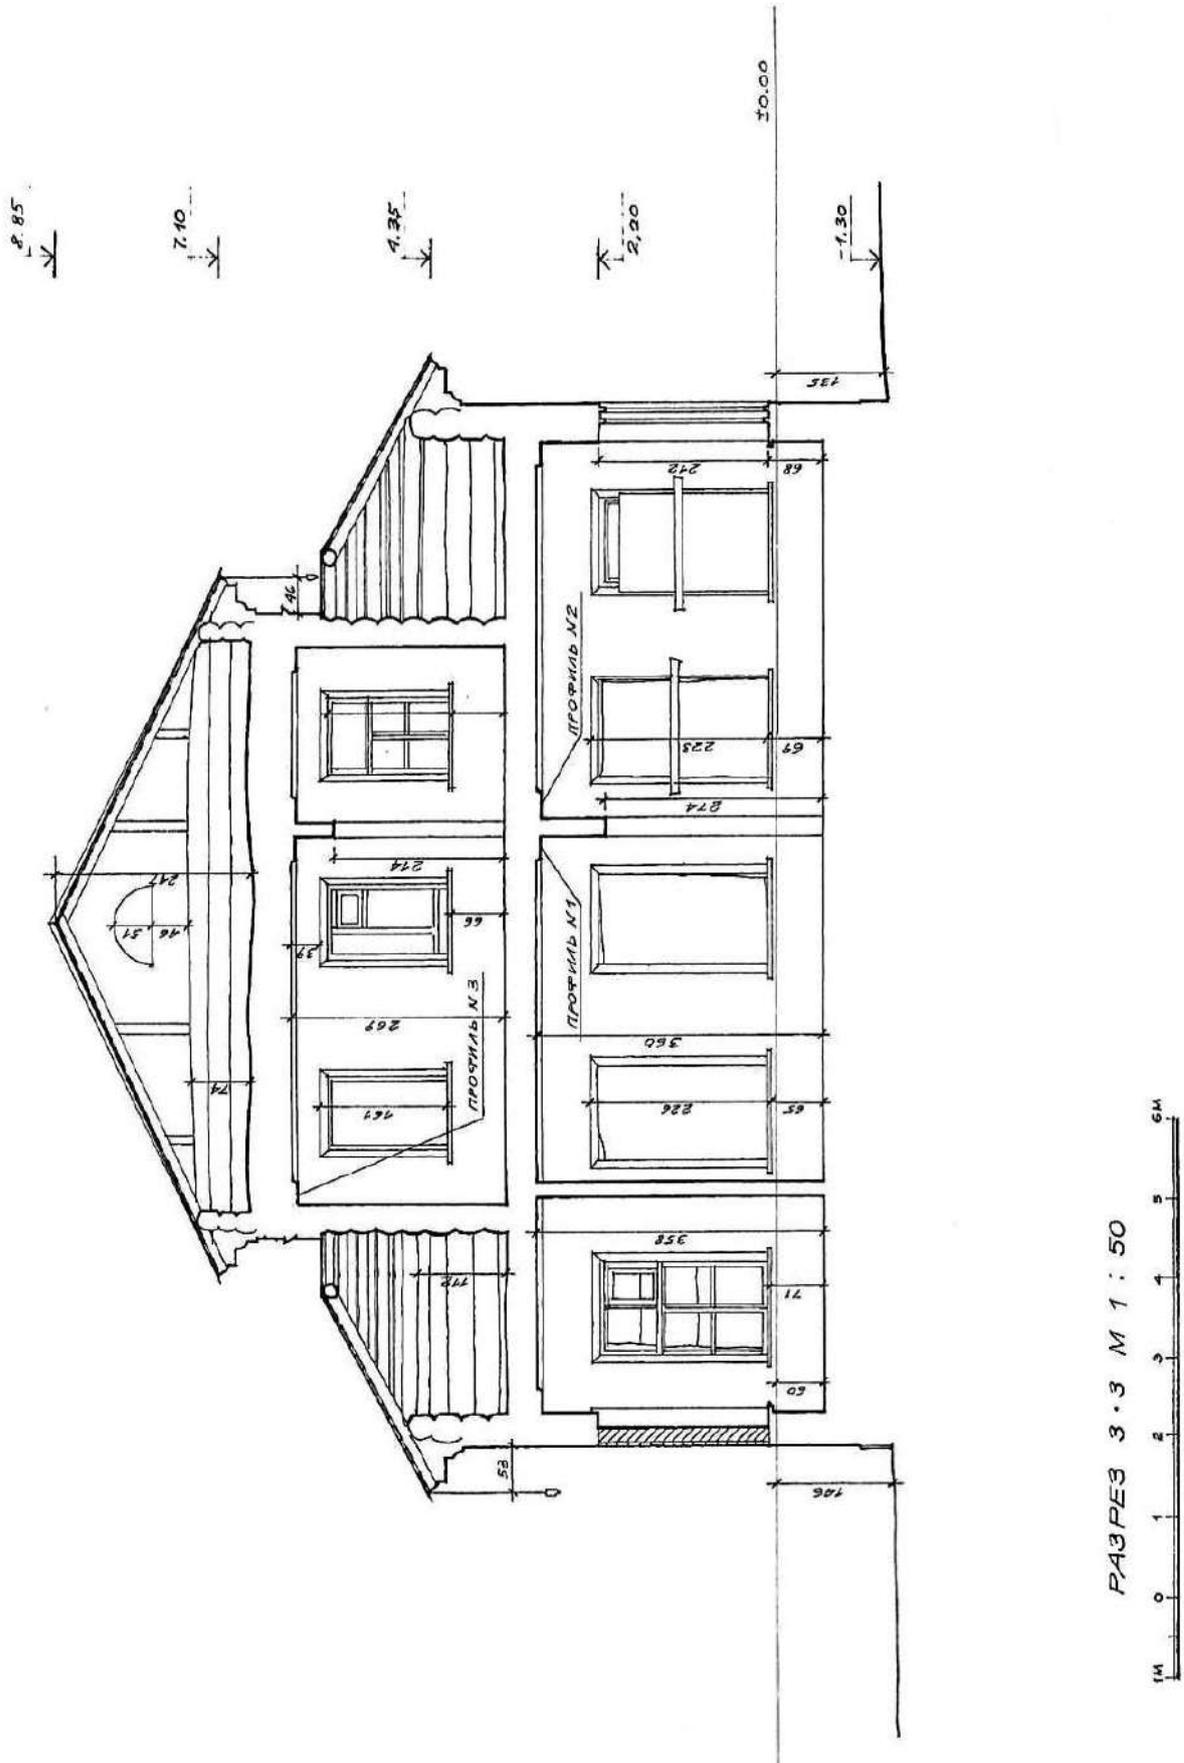
Рис. 19. Продольный разрез по анфиладе комнат.

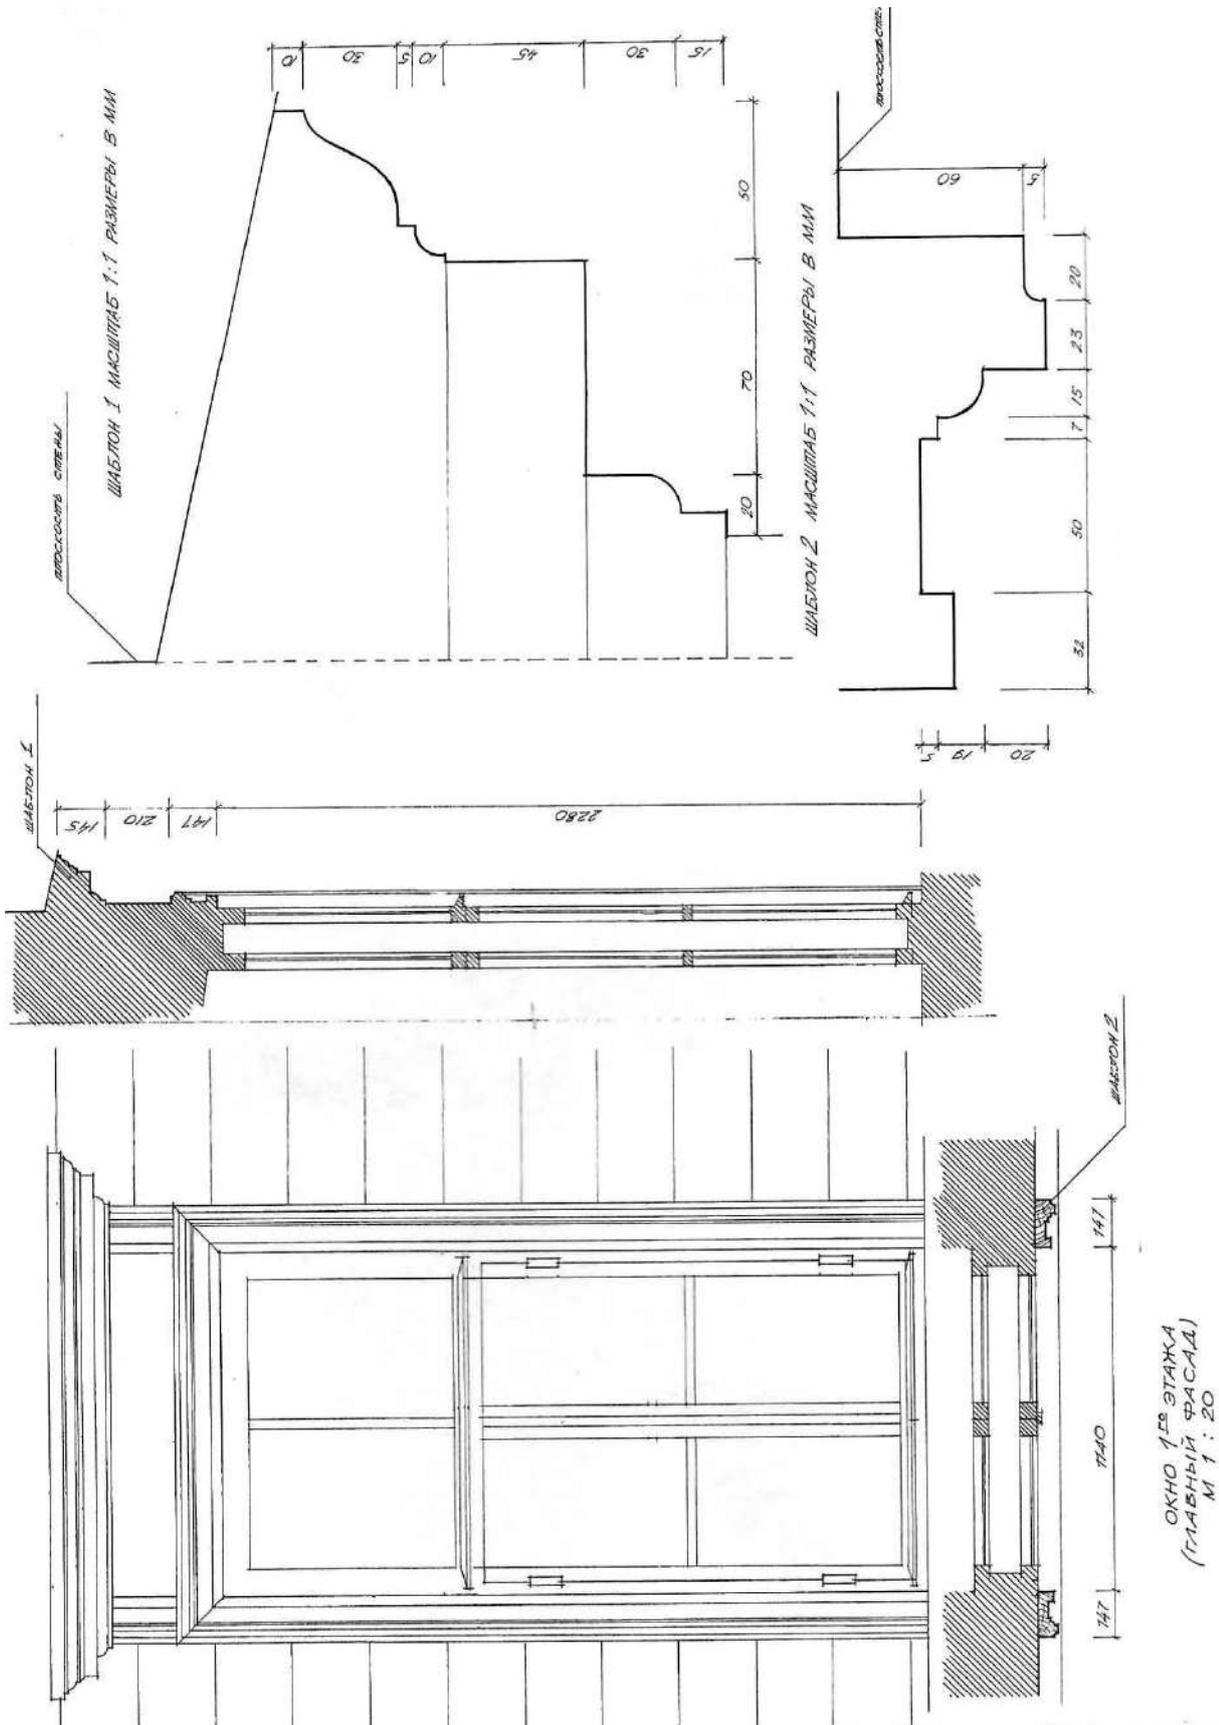
Рис.20. Окно первого этажа. Фасад, разрез, профили.

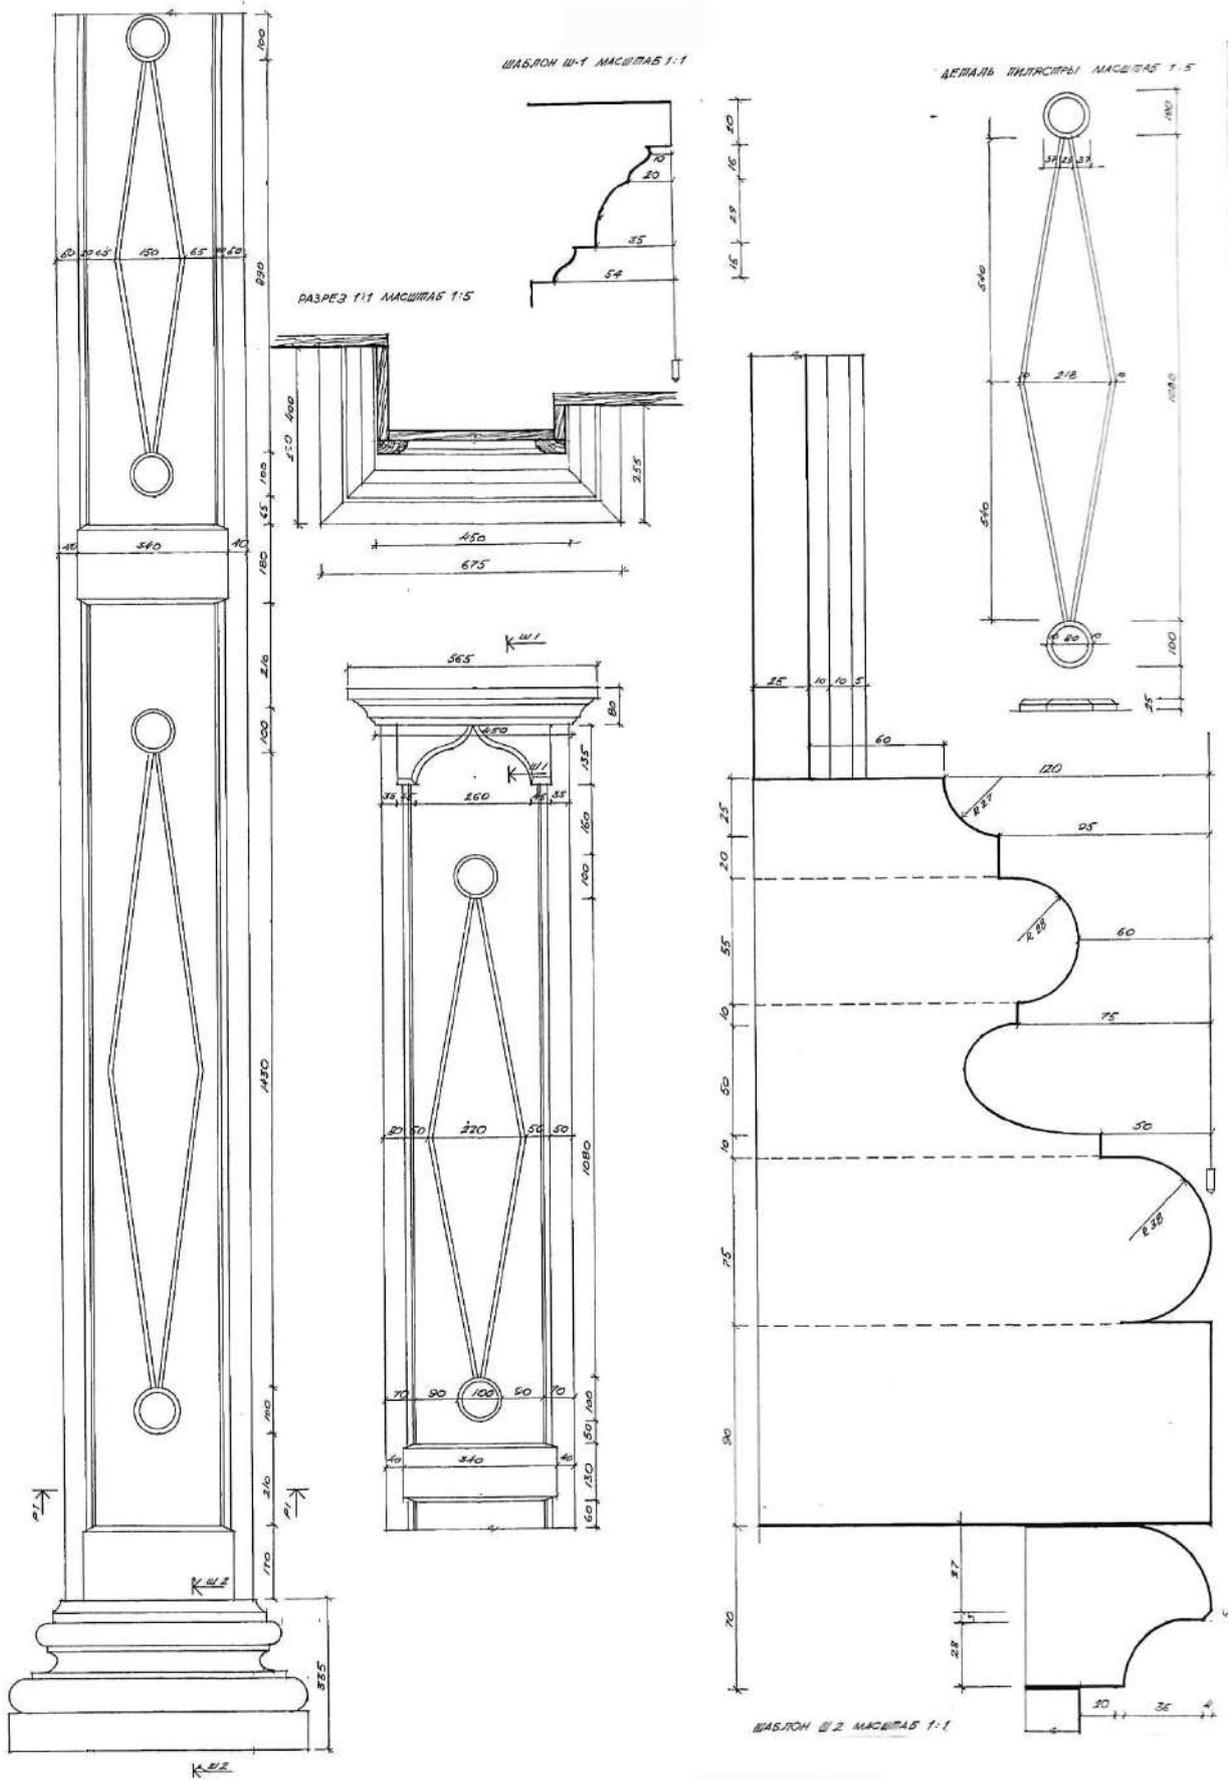
Рис. 21. Пилястра. Фасад, детали, профили.

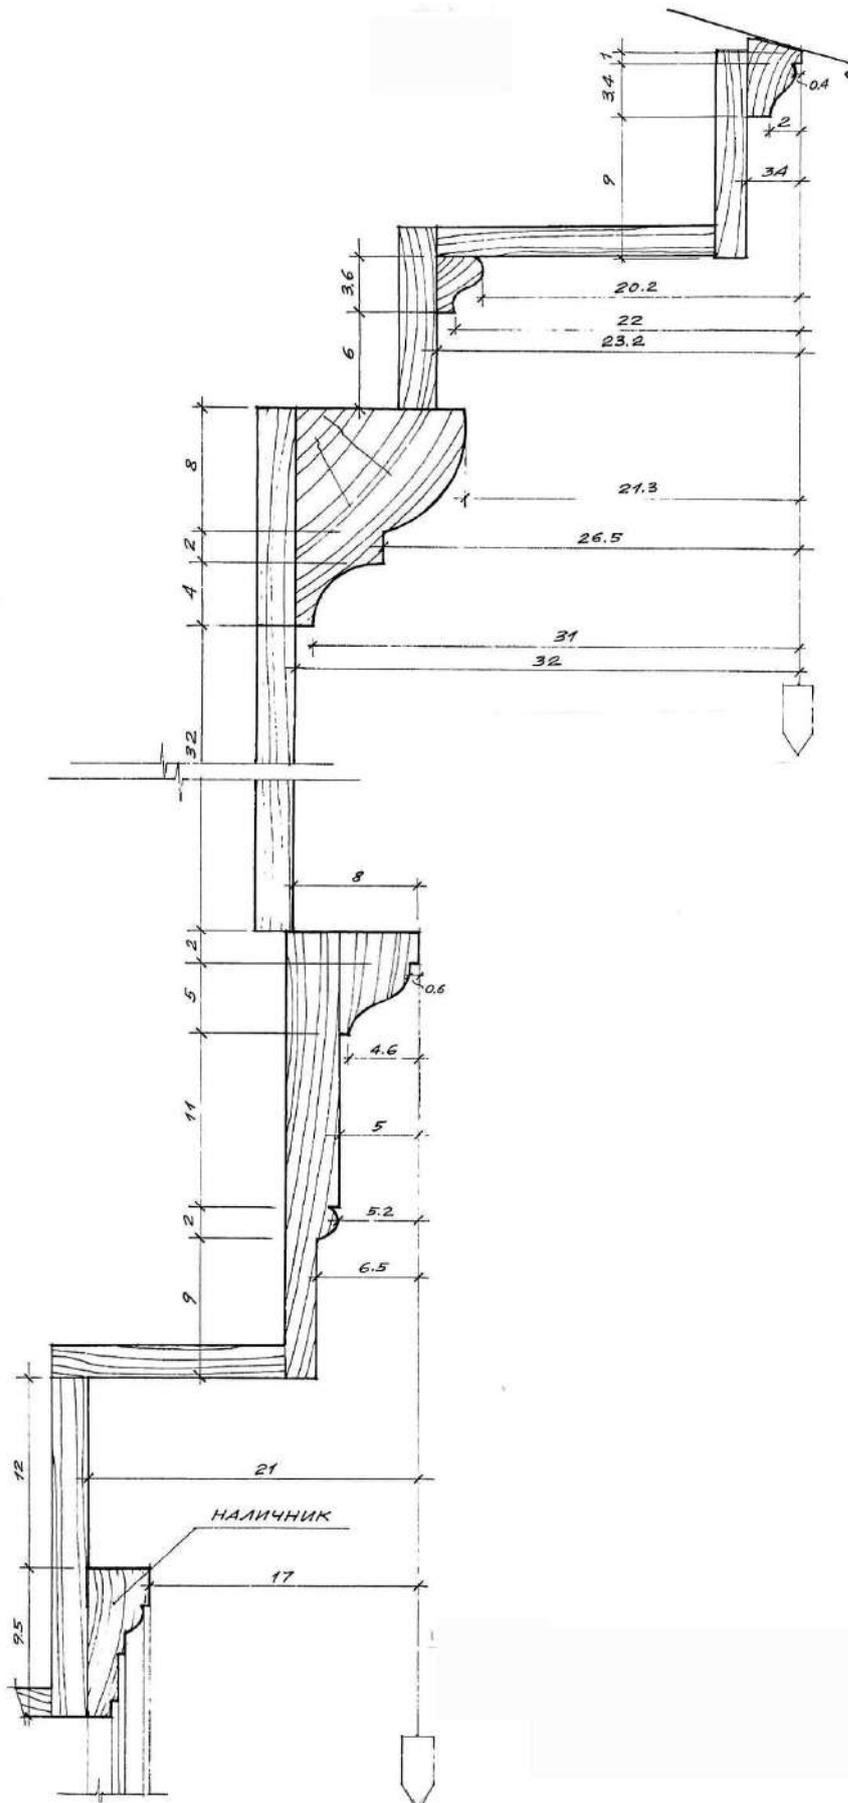
Рис. 22. Профиль антаблемента .

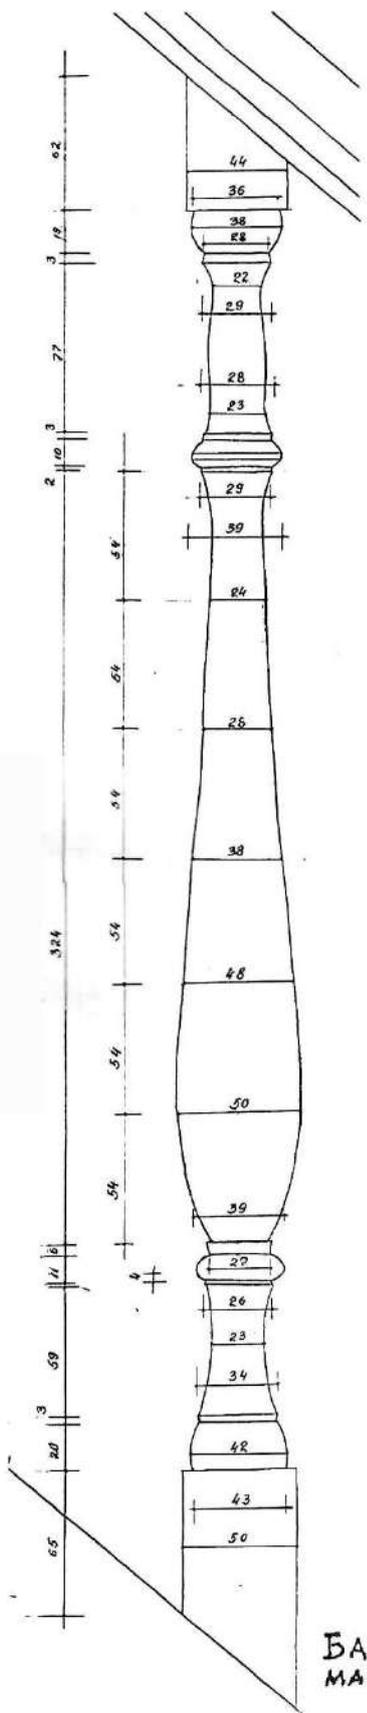
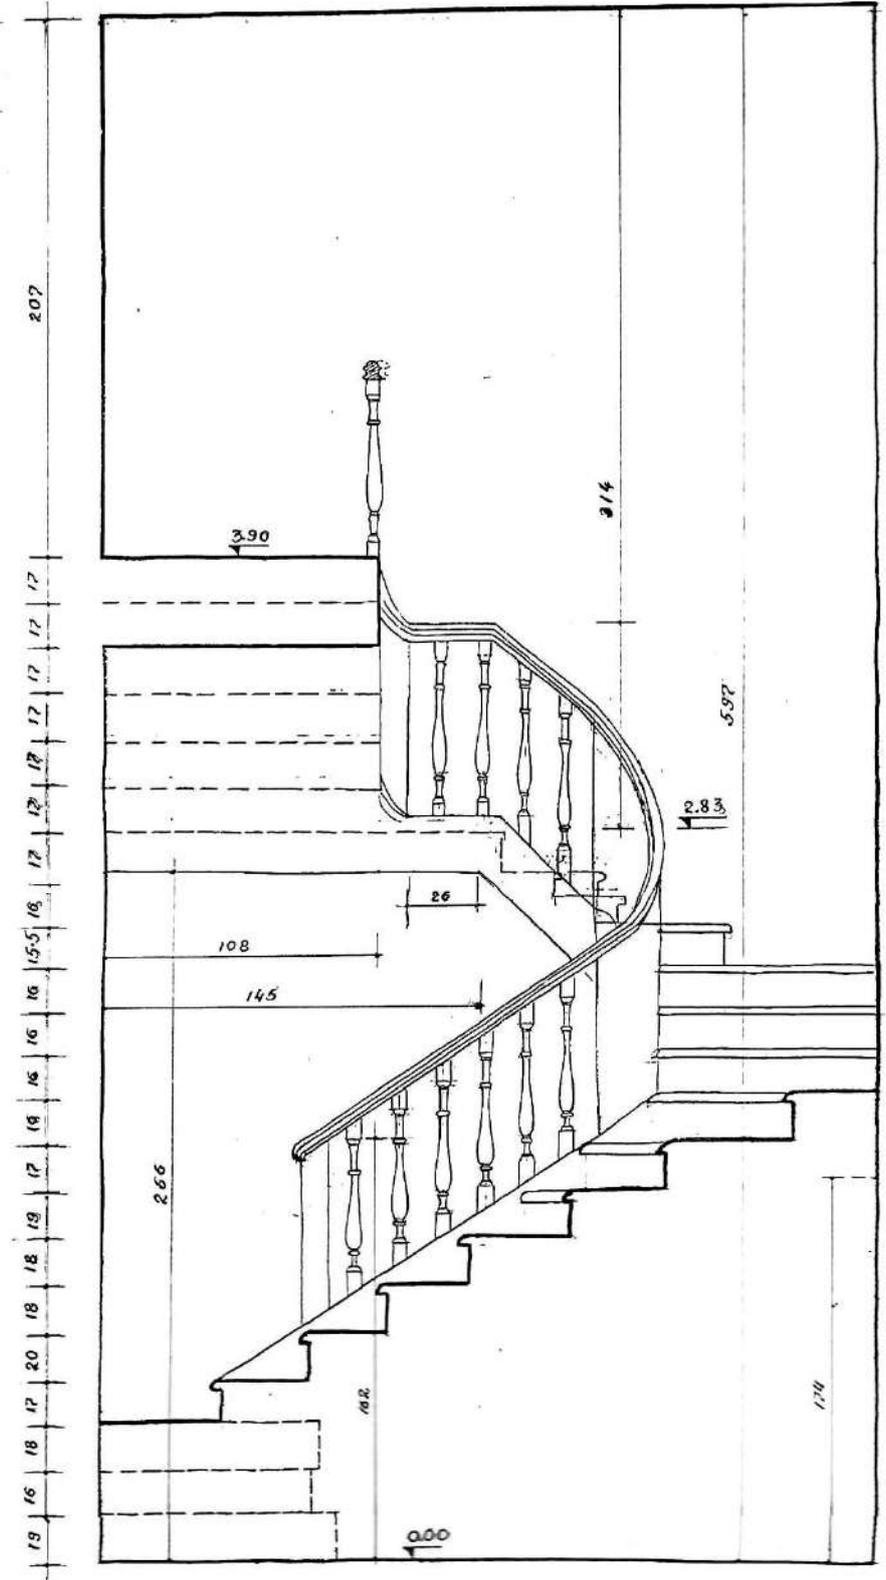
Рис. 23. Внутренняя лестница. Разрез, балясина.

В интерьерах комнат частично сохранились печи и лепные потолочные карнизы. Особой ценностью является хорошо сохранившаяся внутренняя деревянная лестница с забежными ступенями и красивыми балясинами. В отдельных окнах сохранились первоначальные рамы. Но пластика фасадов сохранена плохо, утрачены профили тяг и карнизов, наличников окон, деревянной обшивки, в том числе выполненной под руст.

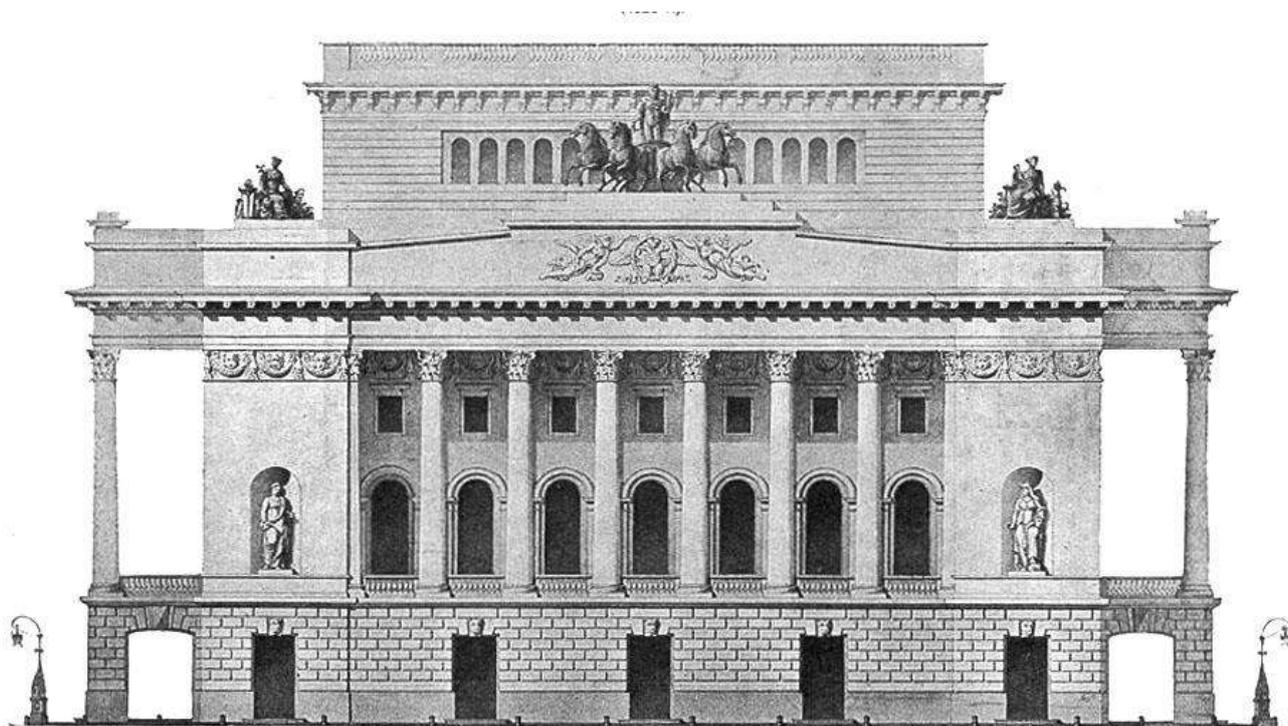
Рис. 24. Главный фасад театра. Чертеж 1833 г.

Театр, прямоугольный в плане, простой и строгий по объемному решению, выделяется своей контрастной разработкой архитектурной и скульптурной композицией фасадов. Его главный фасад имеет лоджию с коринфской колоннадой и завершен аттиком. Аттик здания украшен фигурами славы и увенчан квадригой Аполлона. Боковые фасады обогащены выступающими портиками того же ордера

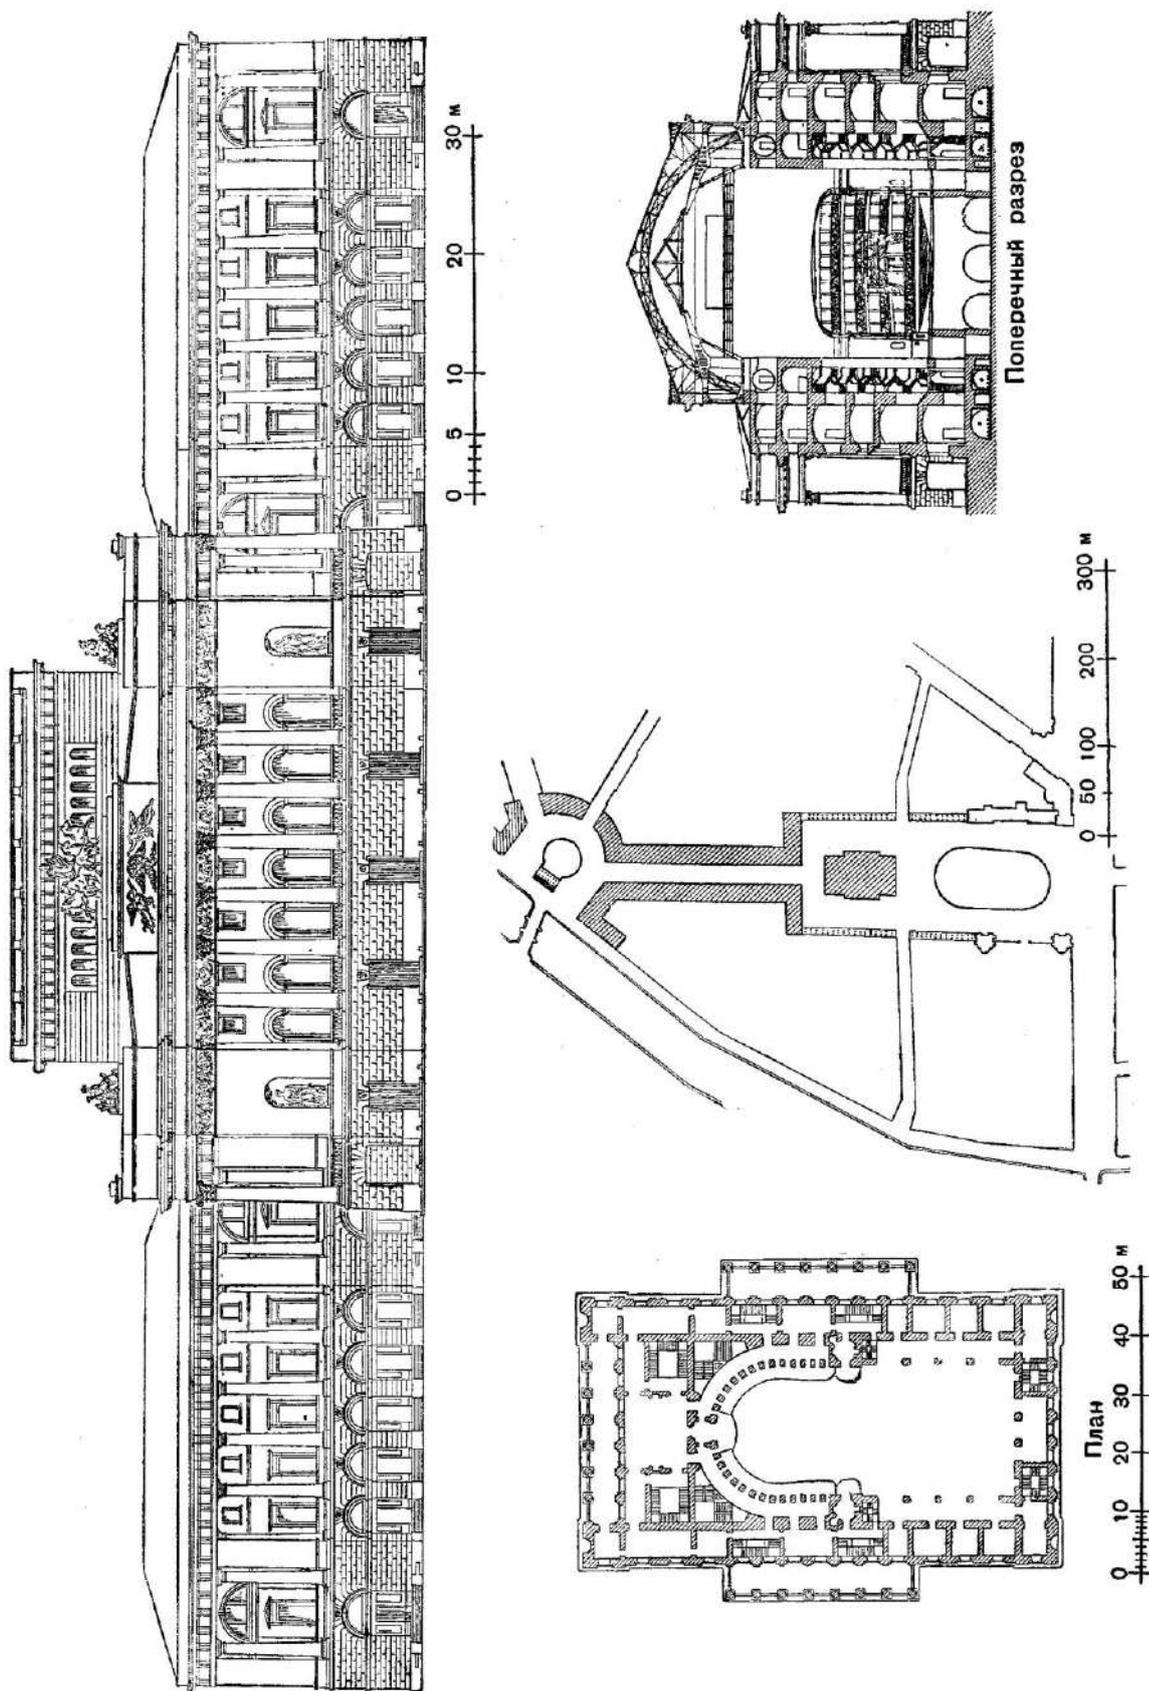
Рис. 25. Александрийский театр. Развертка с фасадом, план, разрез.

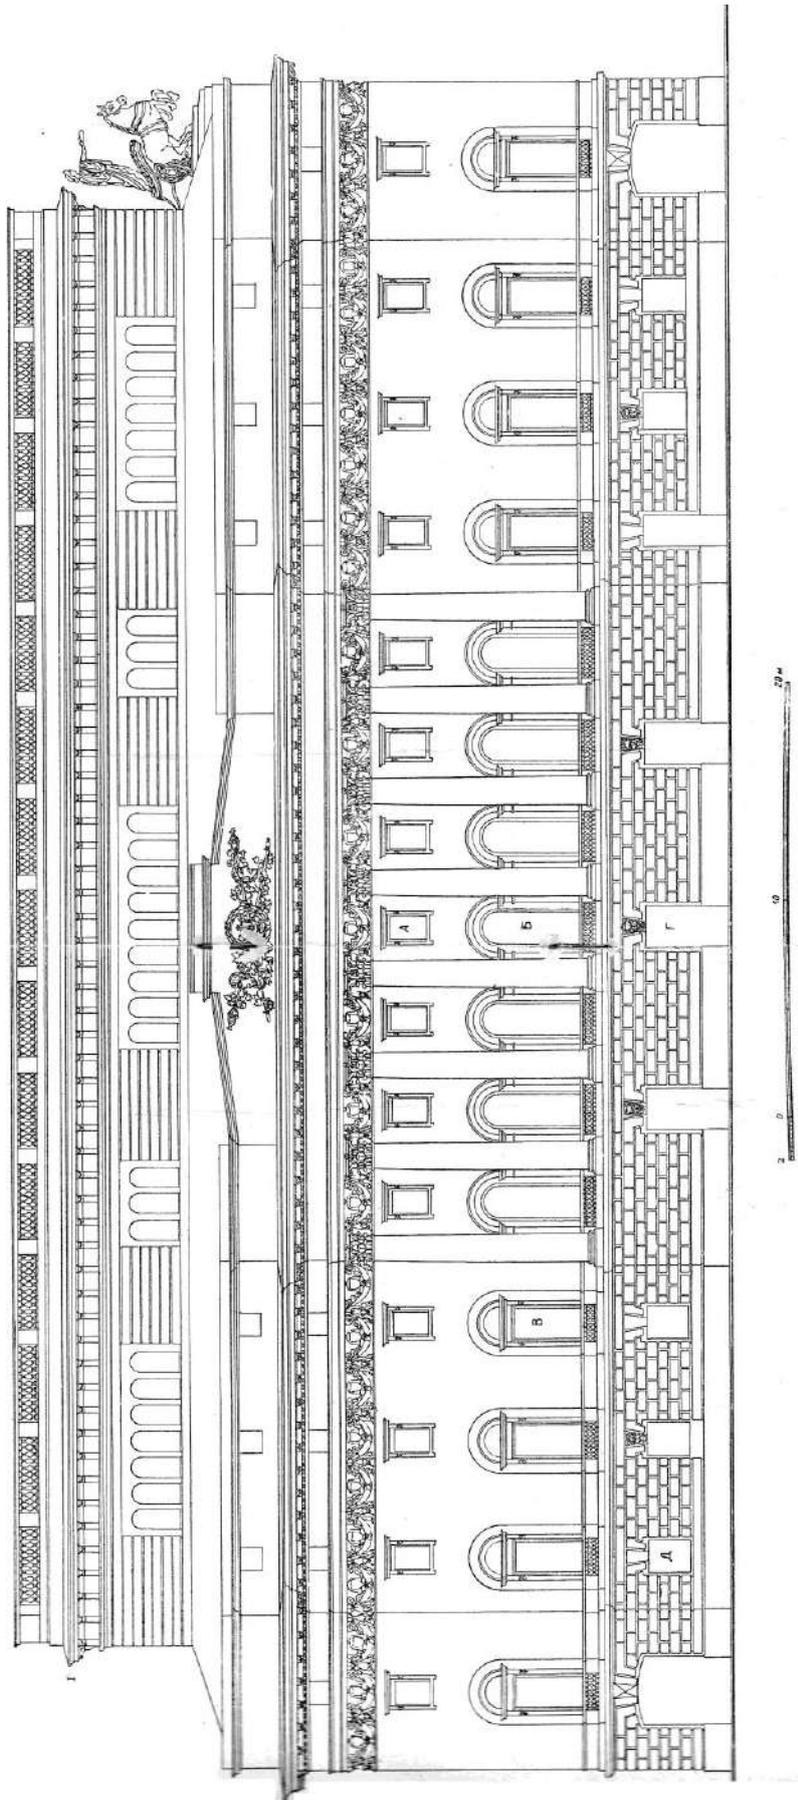
Рис. 26. Боковой фасад театра.
