## ТРИ ПАМЯТНИКА АРХИТЕКТУРЫ КЛАССИЦИЗМА

*Учебно-методическое пособие*

Показаны примеры заданий к курсовым работам № 1, 2, 4 по архитектурному проектированию и приведены графические материалы по трем постройкам: дом М.А. Костромина (XVIII в.) и дом М.Ф. Щелокова (XIX в.) в Н.Новгороде и здание Александринского театра в Петербурге (XIX в.).

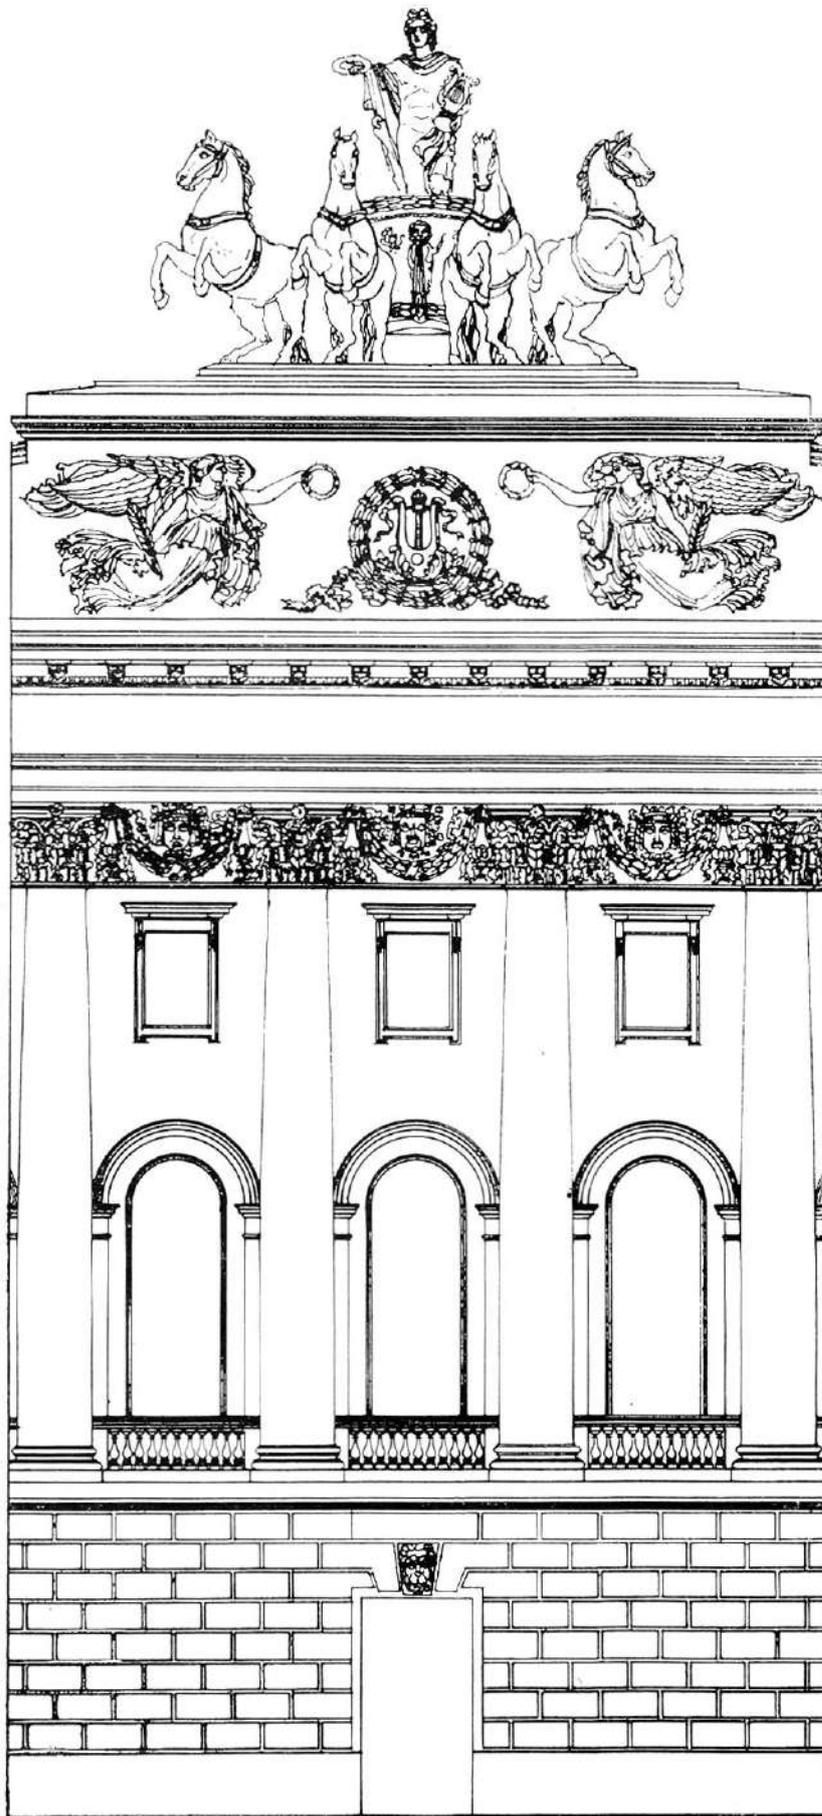
Рис. 27. Фрагмент главного фасада.

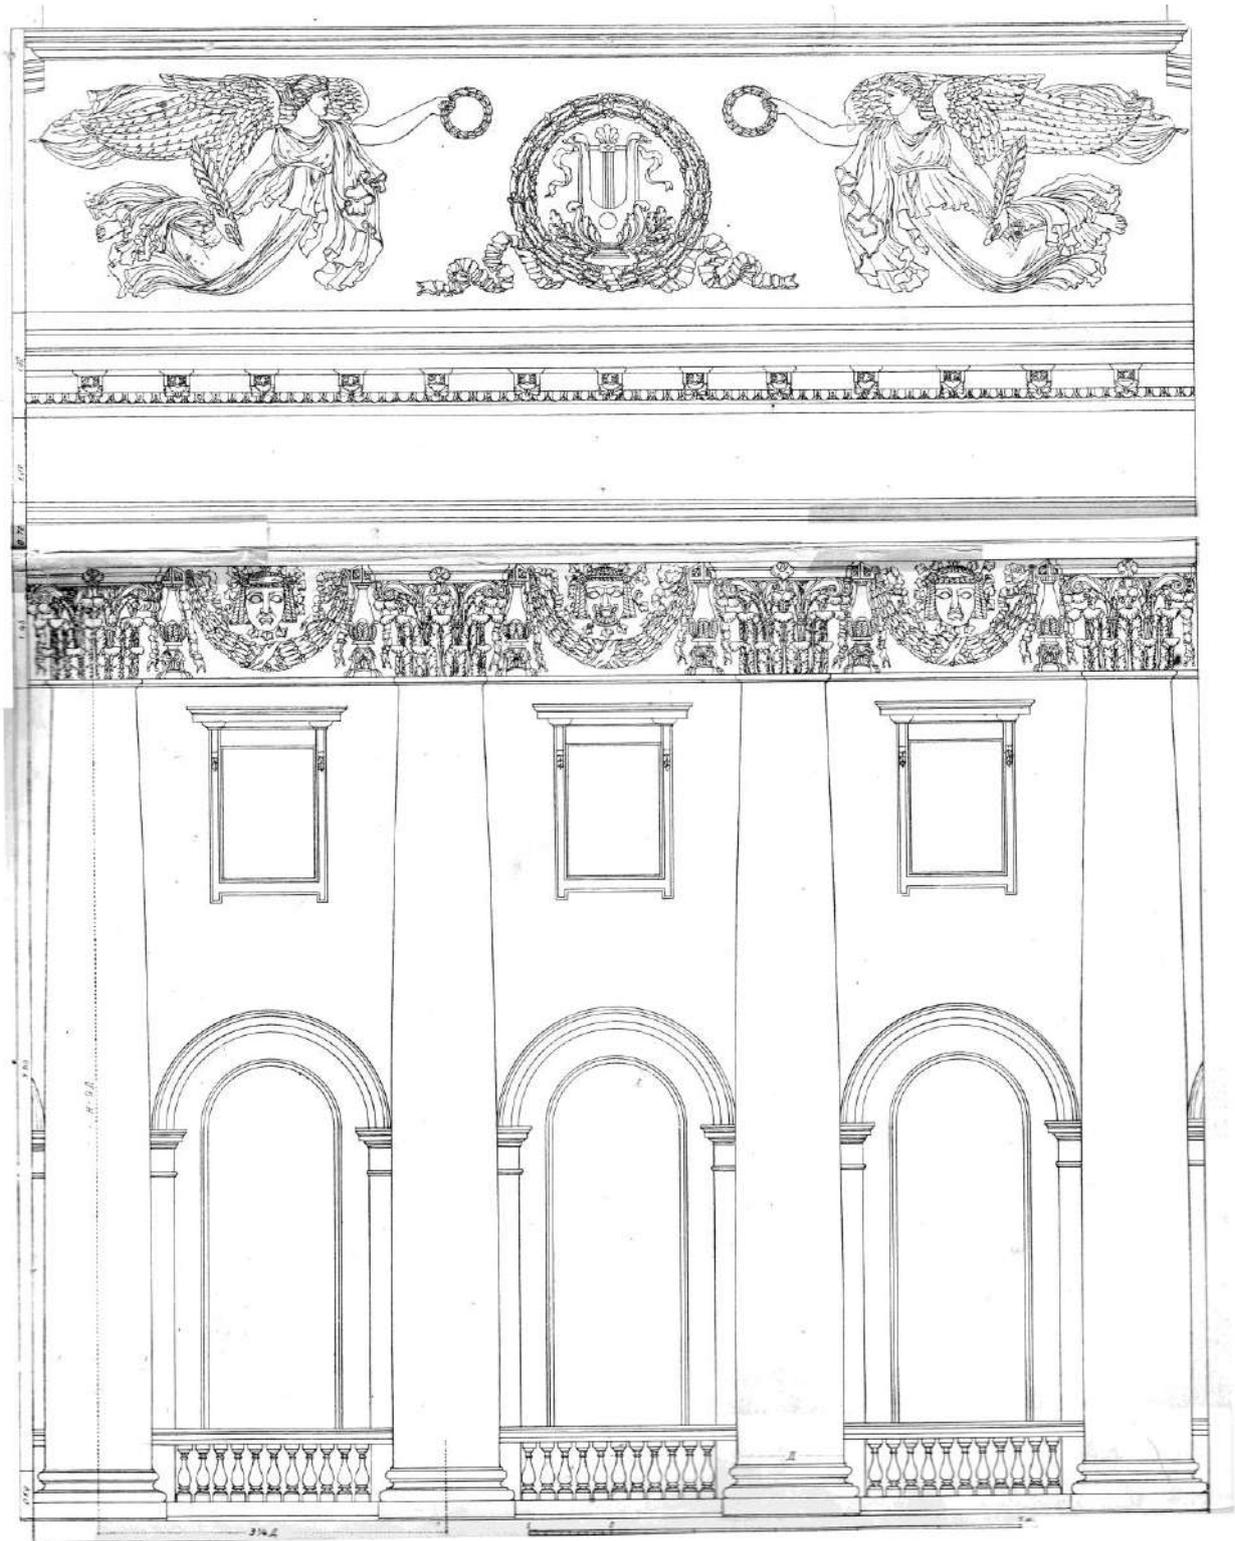
Рис. 28. Фрагмент главного фасада с колоннадой лоджии и аттиком.

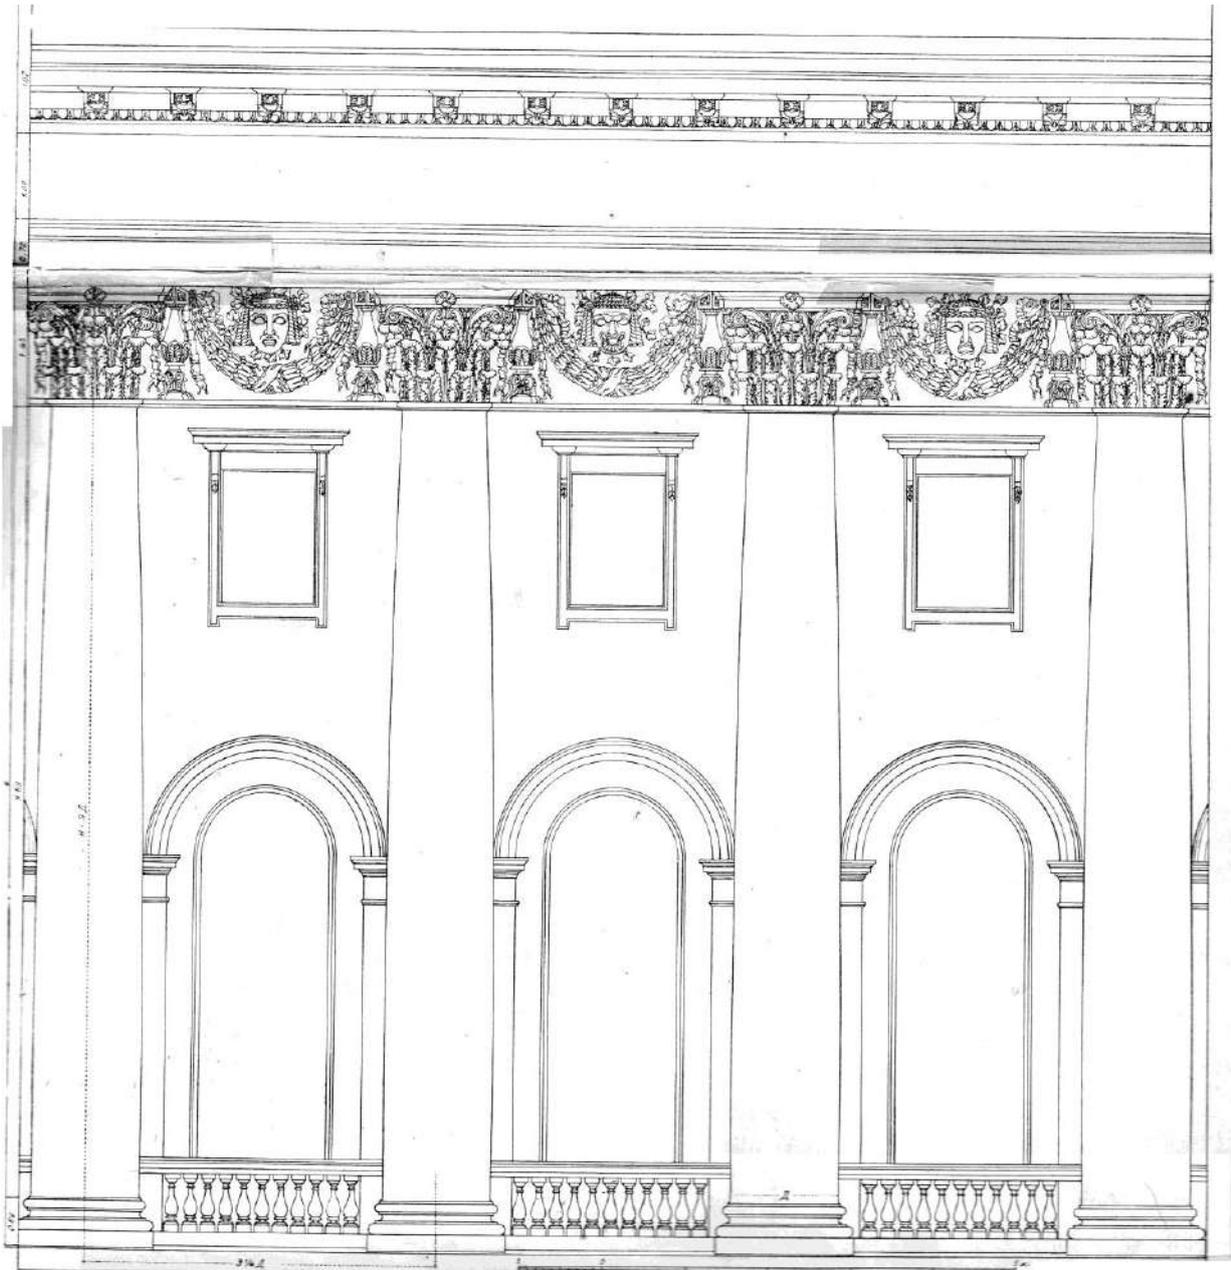
Рис. 29. Фрагмент коринфского ордера главного фасада.

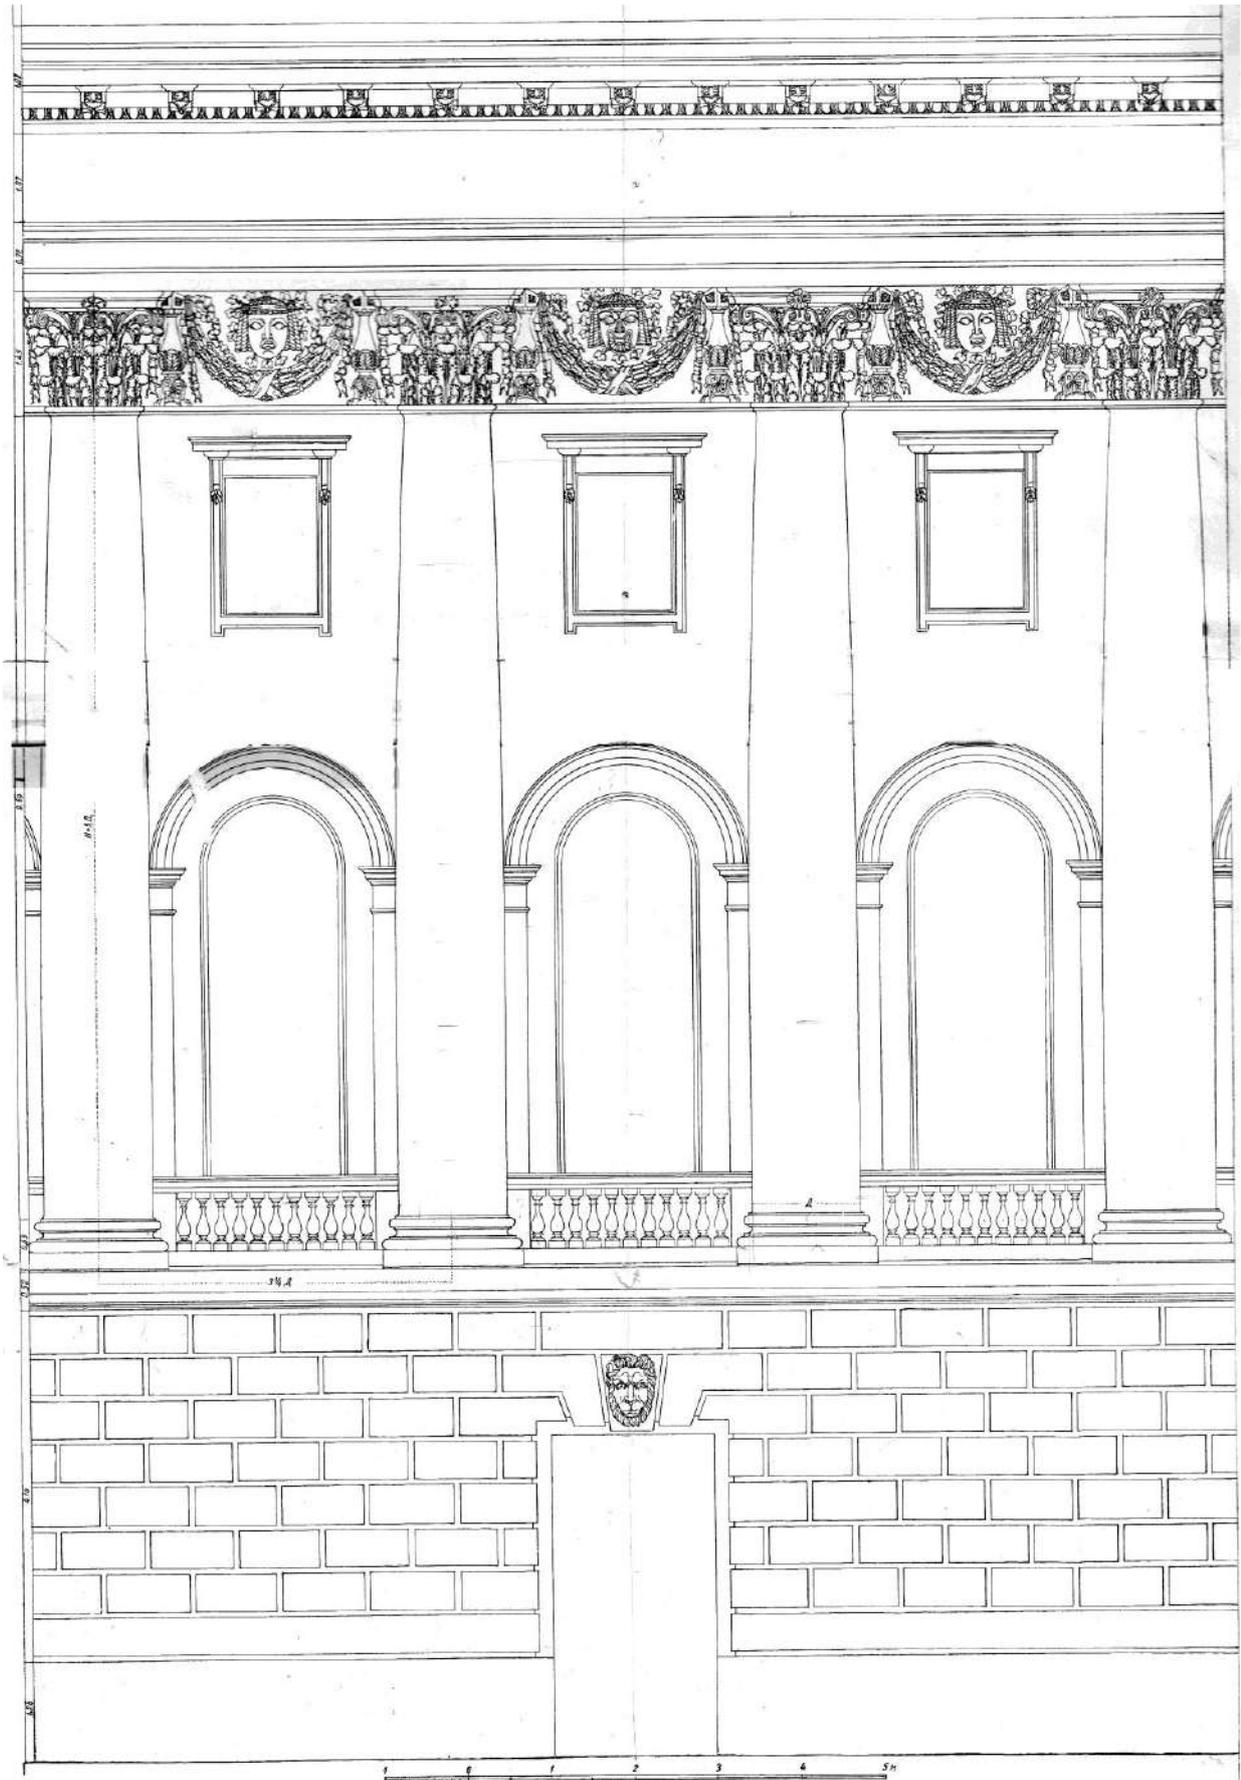
Рис. 30. Фрагмент колонного портика бокового фасада.

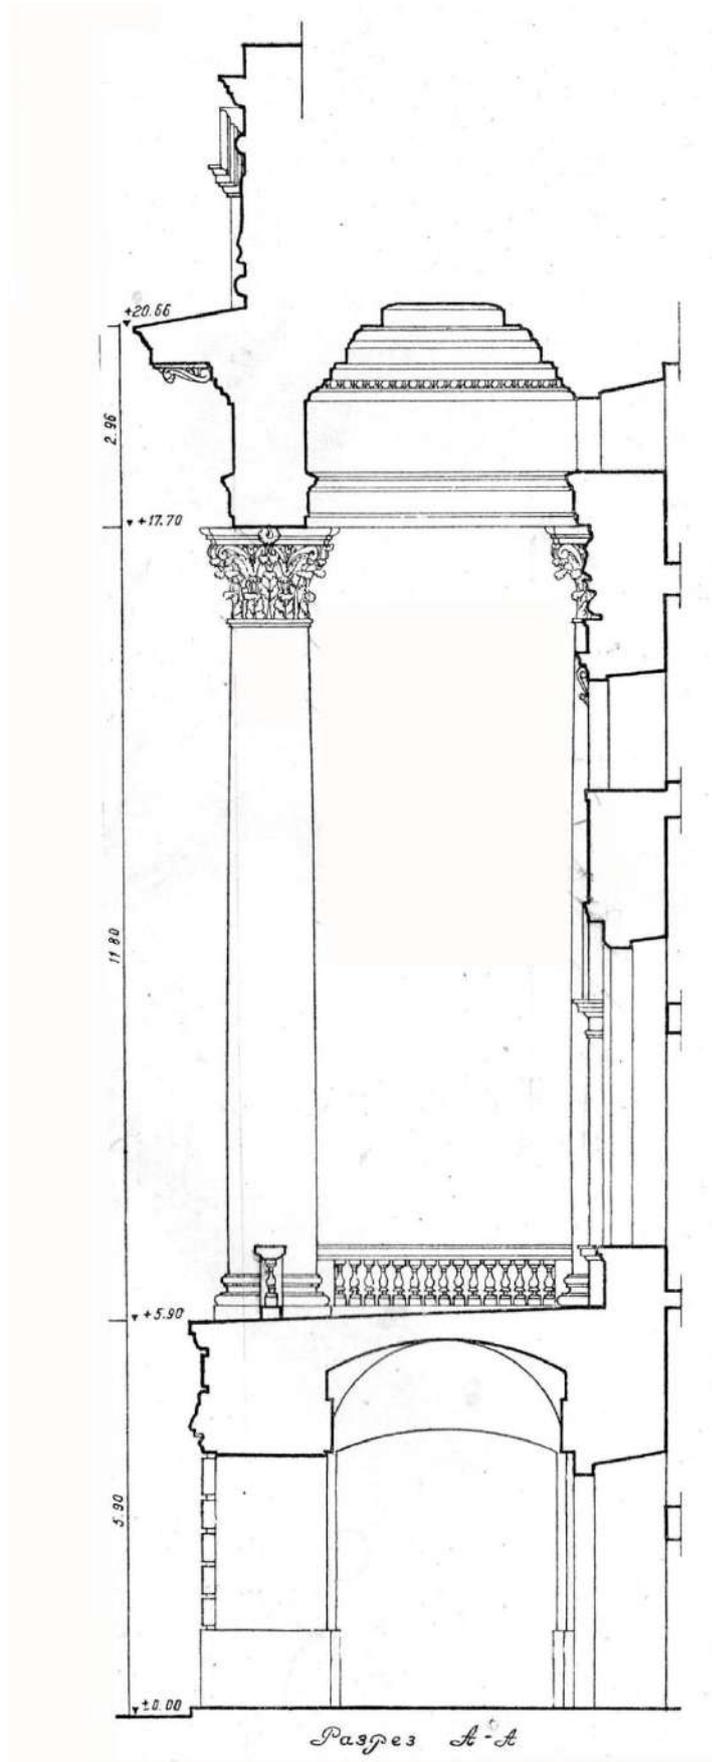
Рис. 31. Разрез лоджии главного фасада

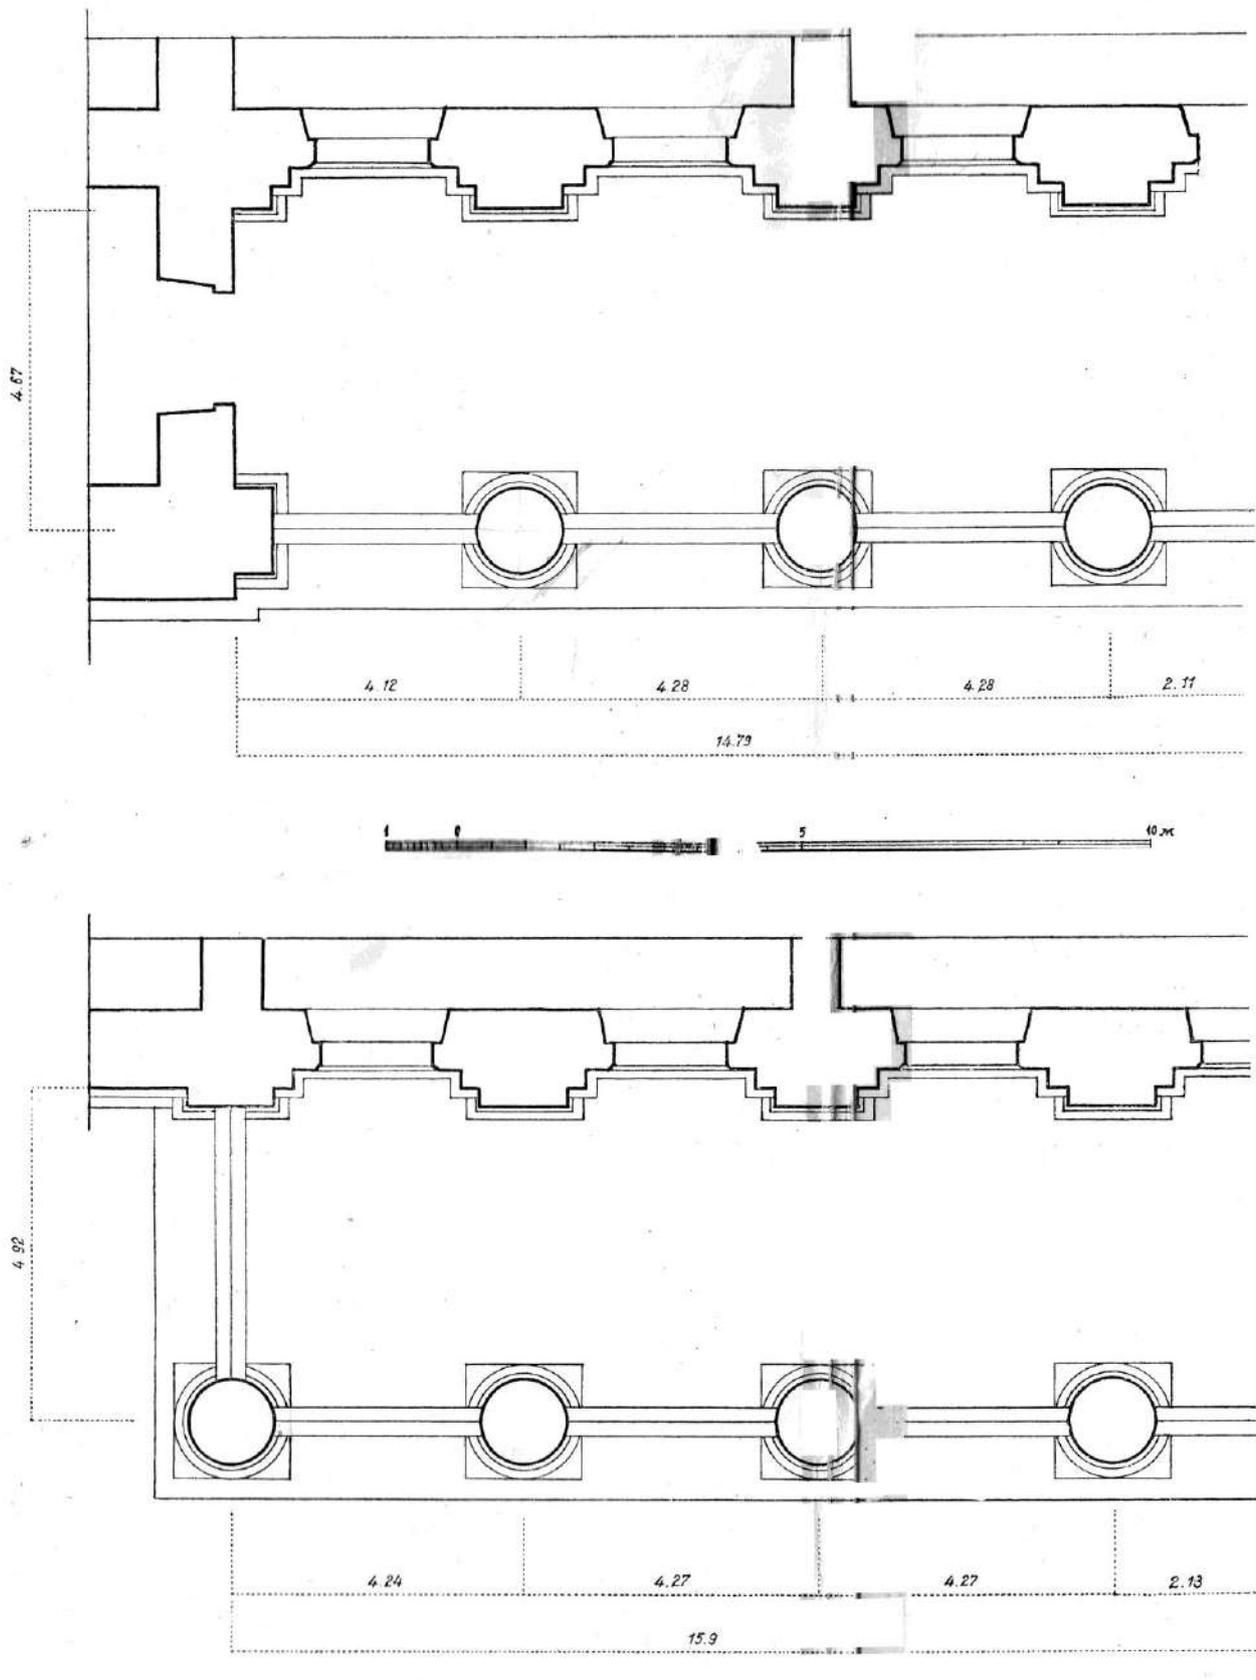
Рис. 32. Планы лоджии (вверху) и бокового портика (внизу).

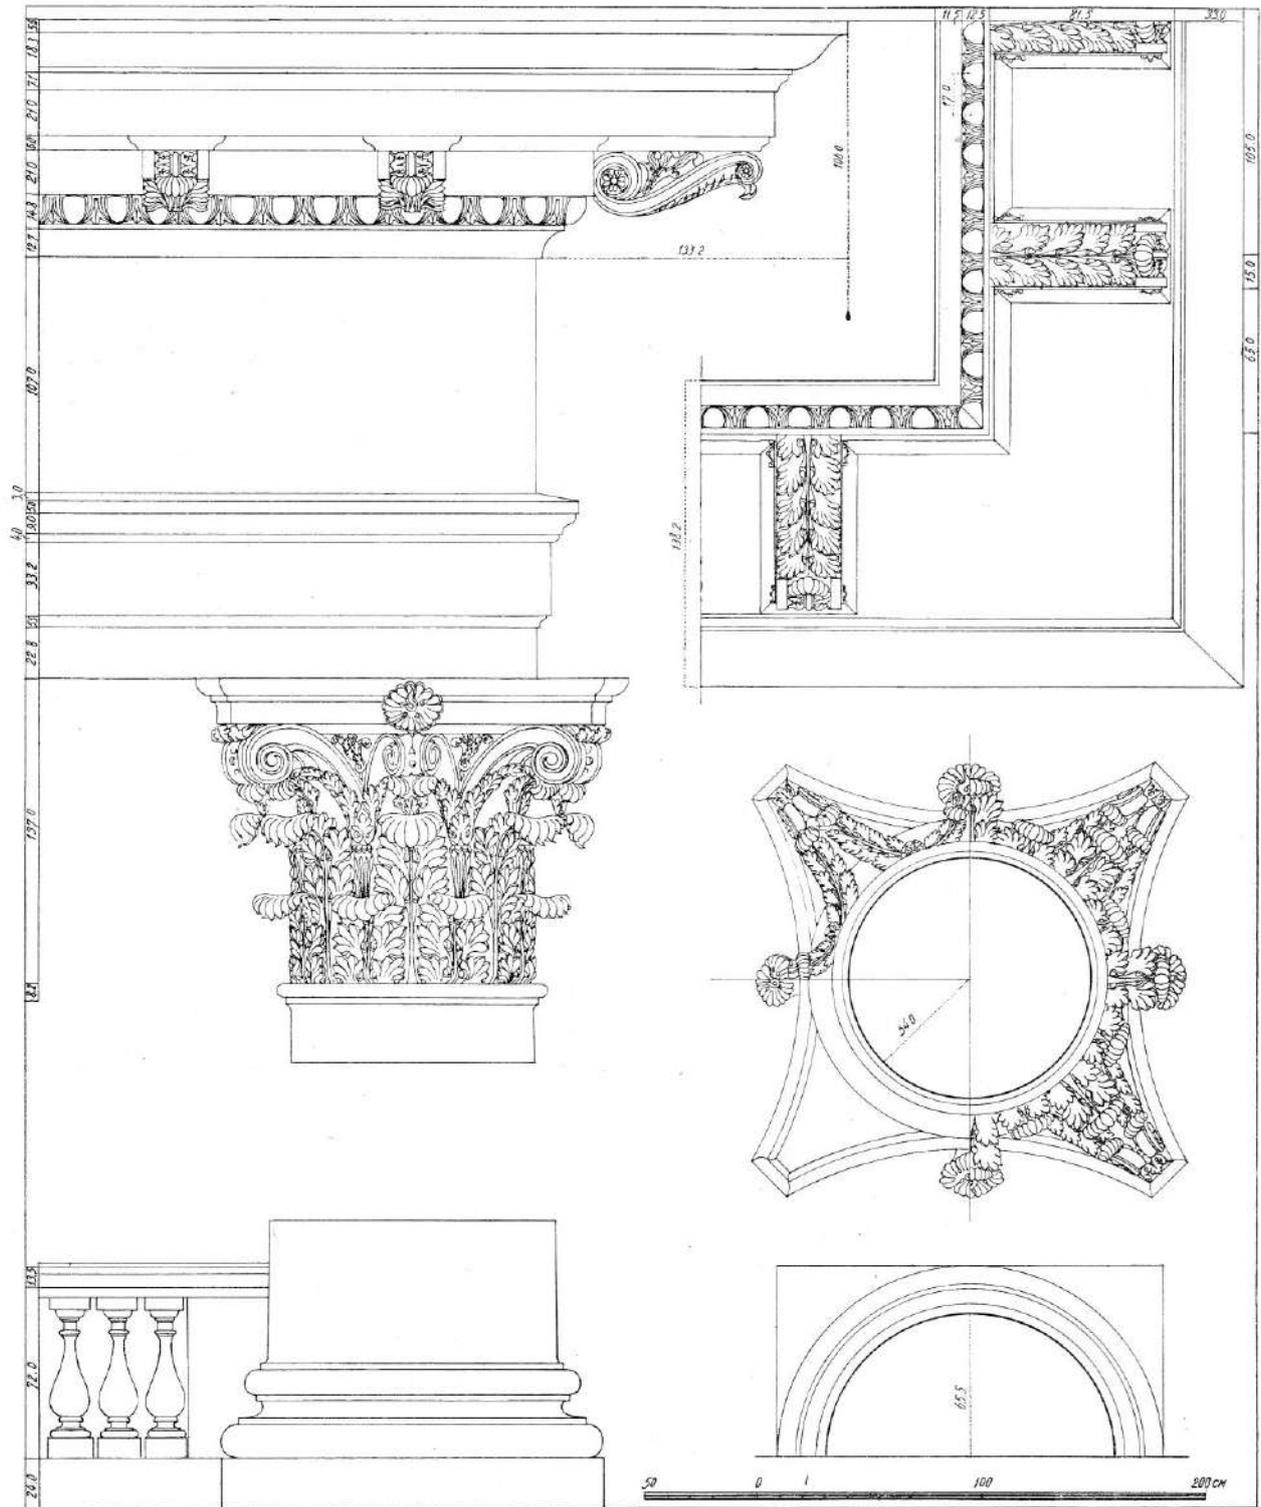
Рис. 33. Коринфский ордер. Антаблемент, база и капитель колонны, плафон

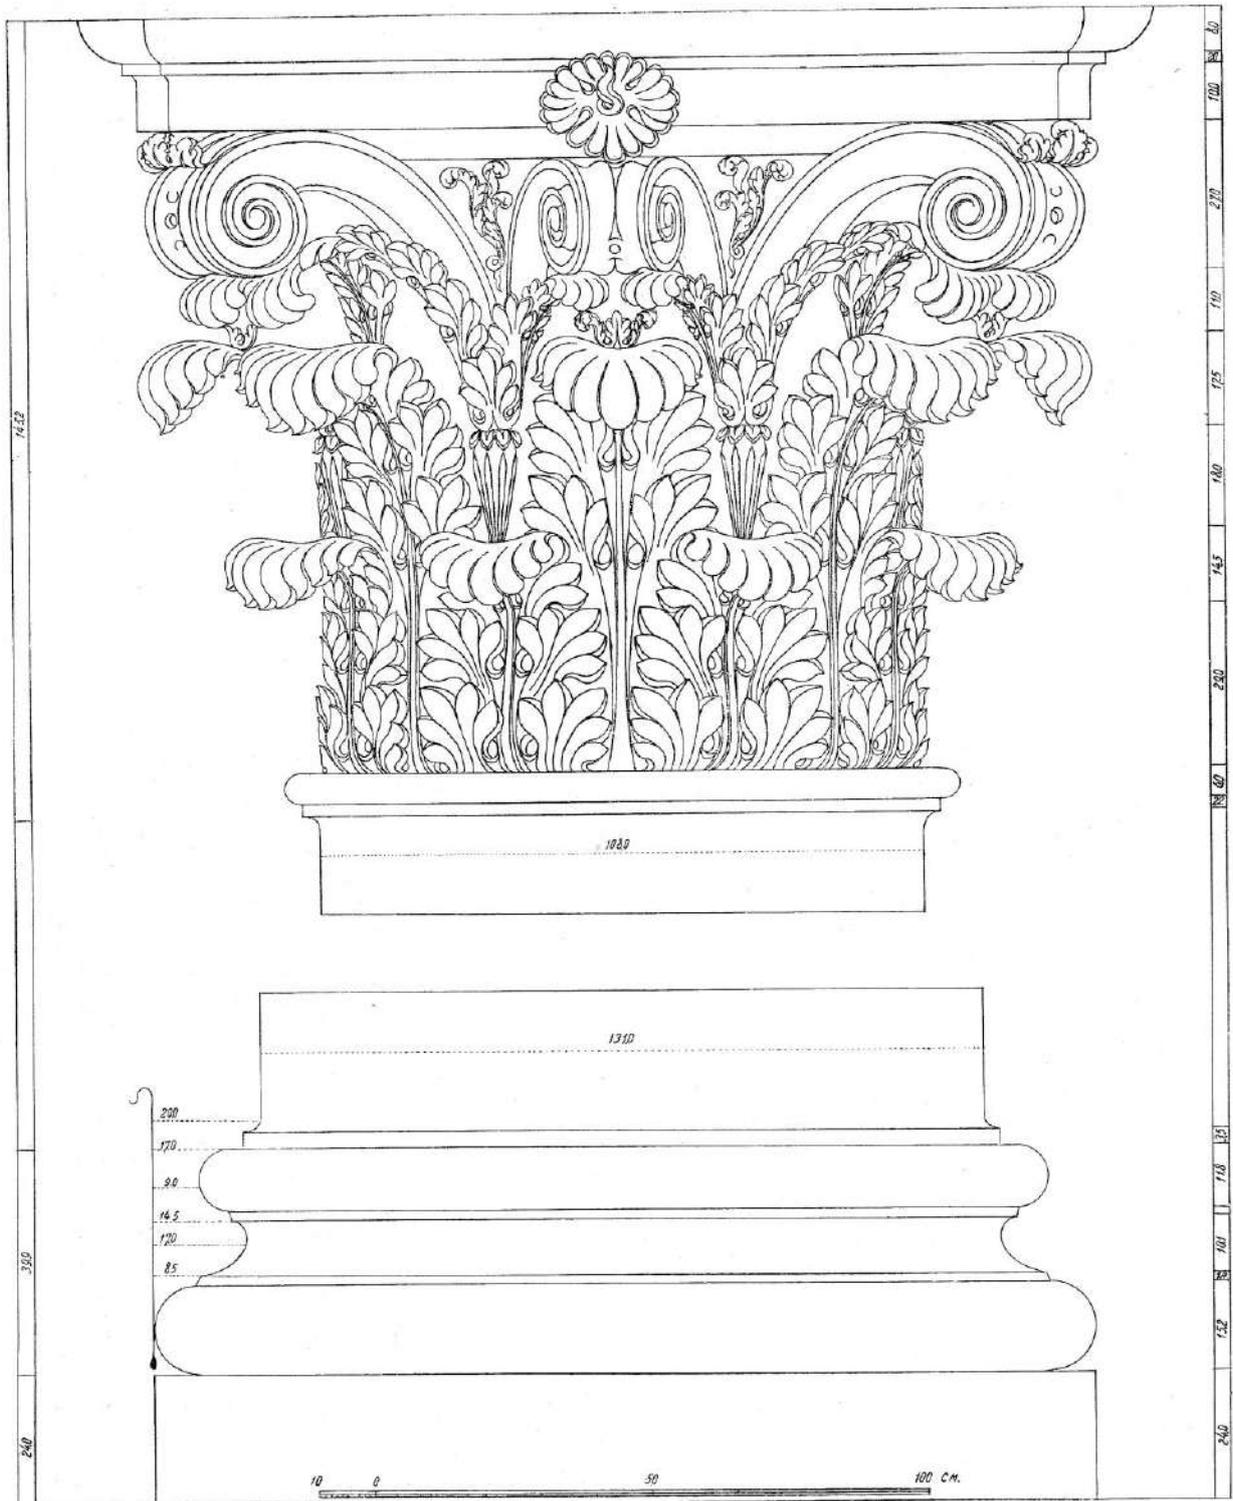
Рис. 34. Капитель и база колонны.

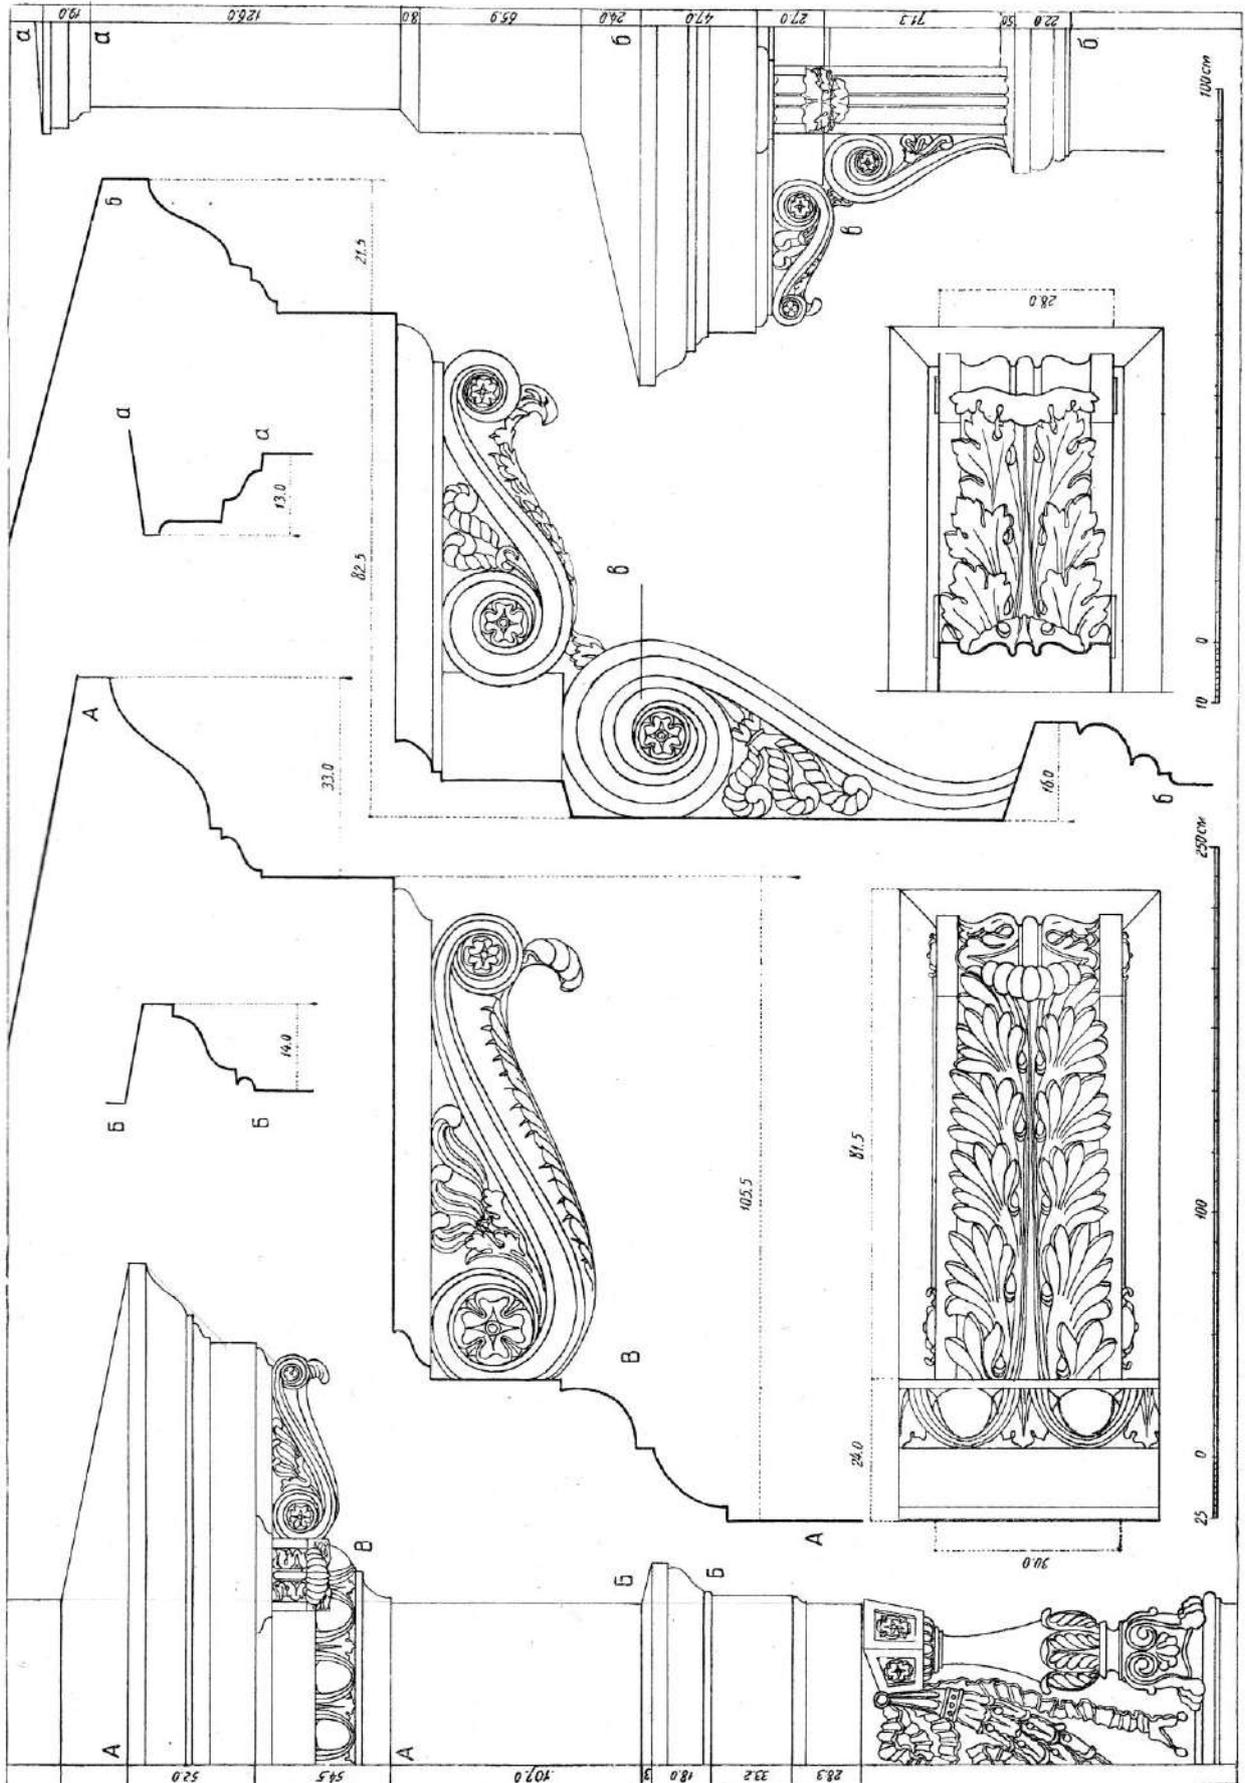
Рис. 35. Карниз и кронштейны основного объема здания. Фасад, профили.
